Asbestinventarisatetest

Reetsesteenweg 229, 2630 Aartselaar

Attestnummer : 20260310-000031.001

Uitgegeven op : 10.03.2026

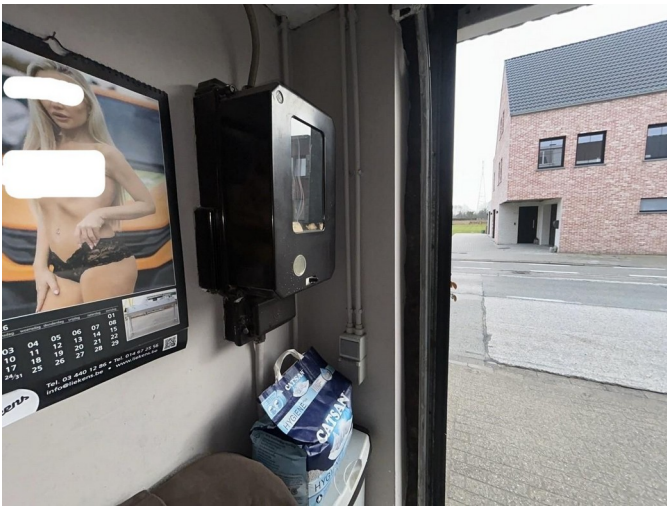
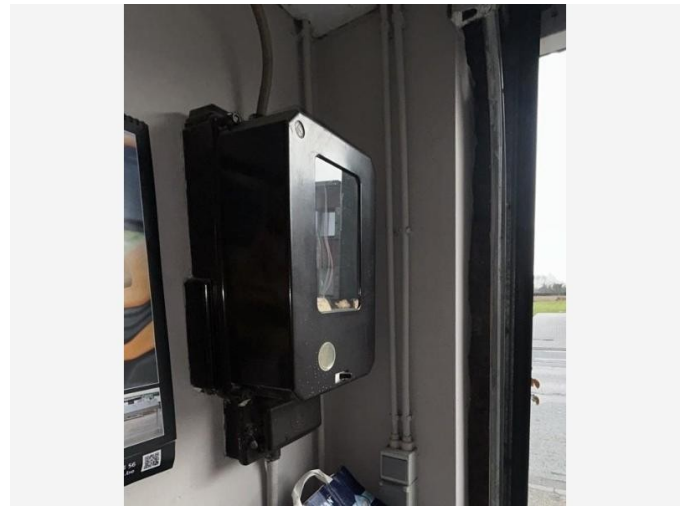
| Fiche 1: Bakeliet tellerkast..... | 14 |

Het asbestmateriaal valt onder de mijlpaal van 2040.

| Eindbeoordeling materiaalrisico | Laag materiaalrisico en/of verlaagde kans op vezelvrijgave |

| Asbestsoort (vezeltype) | Crocidoliet aanwezig |
| Toestand van het materiaal | Onbeschadigd, niet verweerd |

| Beschrijving | Bakeliet tellerkast |
| Identificatiemethode | <p>De asbestdeskundige beoordeelt het materiaal als asbestverdacht en dus asbesthoudend, en dit zonder monstername.</p> <p>Motivatie: De materialen behoren niet toe aan de eigenaar voor wie de asbestdeskundige de asbestinventaris uitvoert.</p> |

- Zorg voor een veilig beheer. Vermijd het beschadigen van het asbestmateriaal. Controleer de toestand jaarlijks op wijzigingen.
- Voer bijkomende staalname(s) uit.

- Eenvoudige handelingen: mag via doe-het-zelf of door werknemer(s) met opleidingsattest eenvoudige handelingen
Deze toepassing mag volgens de huidige wetgeving worden verwijderd via eenvoudige handelingen. Aangezien deze toepassing echter eigendom is van de nutsvoorzieningsmaatschappij, mag deze uitsluitend worden verwijderd door hen of door een door hen aangestelde onderaannemer die beschikt over de nodige attesten en opleidingen. Daarom wordt hier verwezen naar de methode van een erkende verwijderaar, maar in feite dient dit via de nutsvoorzieningsmaatschappij te verlopen.

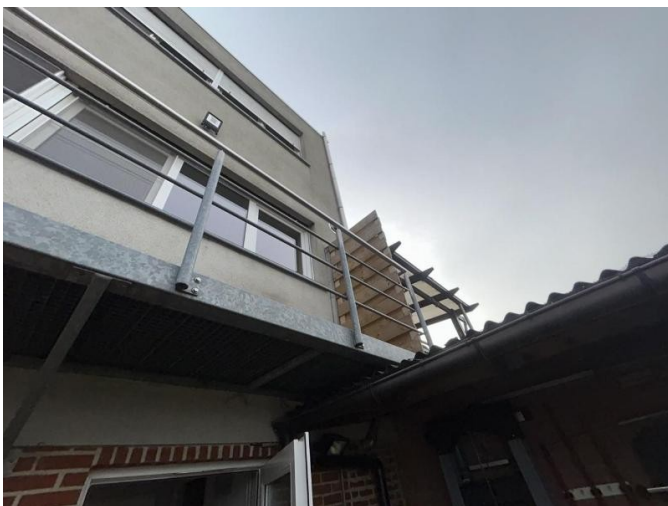
| Fiche 2: Aanbouw woning 2006/2007..... | 18 |

Bouwjaar: 2006

Constructies gebouwd vanaf 2001 moeten niet onderzocht worden

| Opmerking | <p>Volgens de stedenbouwkundige vergunning afgeleverd door het college van burgemeester en schepenen van Aartselaar op 10 april 2006 werd een vergunning verleend voor het verbouwen van een bestaande woning gelegen te Reetsesteeweg 229, 2630 Aartselaar (kadastraal afdeling 2, sectie D, nr. 148 c2).</p> <p>Op basis van deze vergunning kan worden aangenomen dat de bouwelementen die aantoonbaar werden geplaatst of vernieuwd tijdens of na deze vergunde werken dateren van na 2006. Materialen die tijdens deze werken zijn aangebracht, kunnen daarom worden beschouwd als niet-asbestverdacht en komen in aanmerking voor uitsluiting in het kader van het asbestattest.</p> <p>De vergunning wordt gebruikt als bewijsdocument voor de datering van de betreffende bouwelementen.</p> |

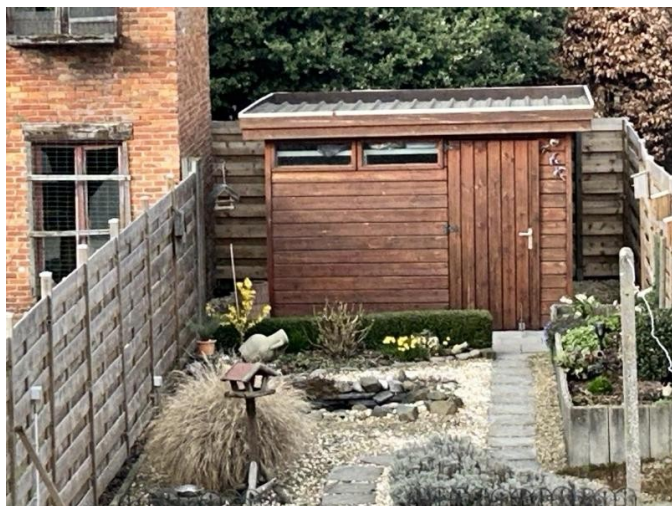
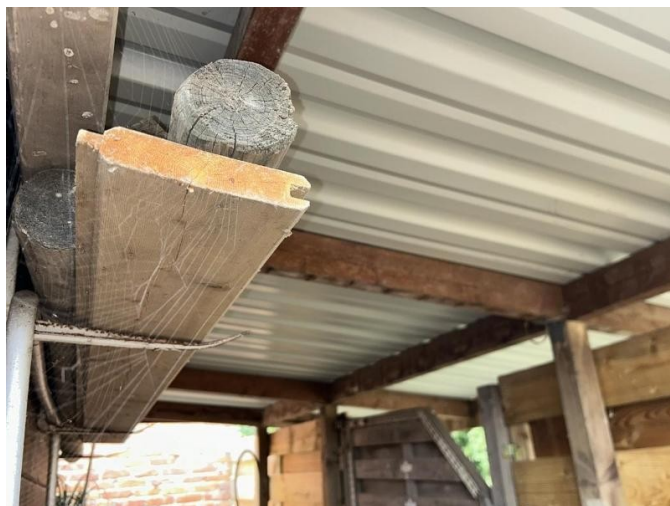
| Fiche 3: Tuinhuis..... | 20 |

Tijdens het plaatsbezoek werd het tuinhuis in de achtertuin visueel geïnspecteerd. Het betreft een relatief recent houten tuinhuis met een eenvoudige houten draagstructuur en gevelbekleding in hout. Het dak bestaat uit geprofileerde dakplaten bevestigd op een houten structuur.

Op basis van de visuele inspectie lijken de gebruikte materialen van recente datum. De constructie en afwerkingsmaterialen vertonen kenmerken van een moderne uitvoering en tonen geen aanwijzingen van oudere bouwmaterialen die typisch geassocieerd worden met asbesthoudende toepassingen.

Tijdens het plaatsbezoek werden geen asbestverdachte materialen vastgesteld ter hoogte van het tuinhuis of de dakconstructie.

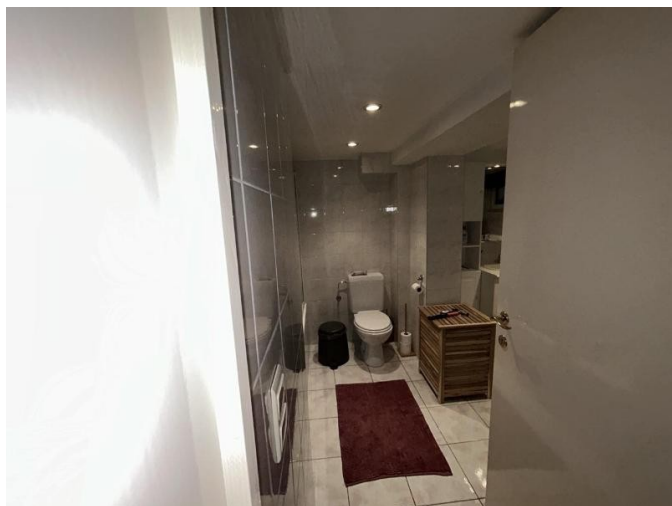
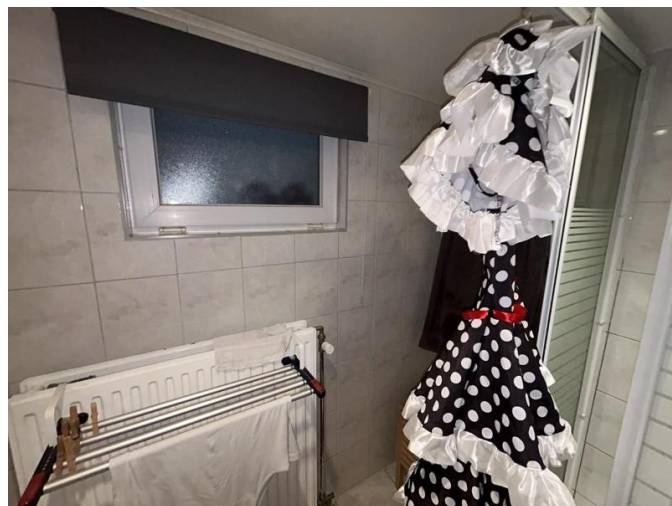
| Fiche 4: Faience tegellijm..... | 21 |

Asbestverdachte lijm bij Faiencetegels

In uitzonderlijke gevallen kan de lijm waarmee deze zijn vastgehecht asbesthoudend zijn. Gezien het een niet-destructief onderzoek betreft, werd er geen staal genomen. Bij afbraak van deze tegels, is het aangewezen deze lijm laag te laten analyseren op de aanwezigheid van asbest

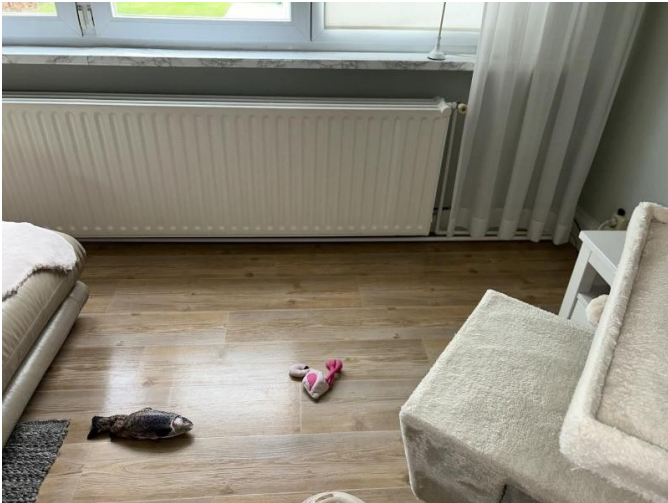
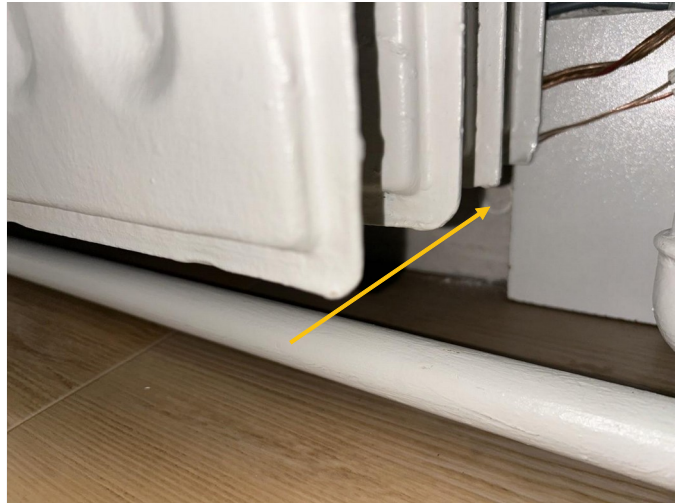
Fiche 5: Pleisterwerk aan de muren

Geen asbest

| # | Type | Referentie | Resultaat |
|---|---|---|---|
| 5.1 | Mengmonster | 01 | Geen asbest |

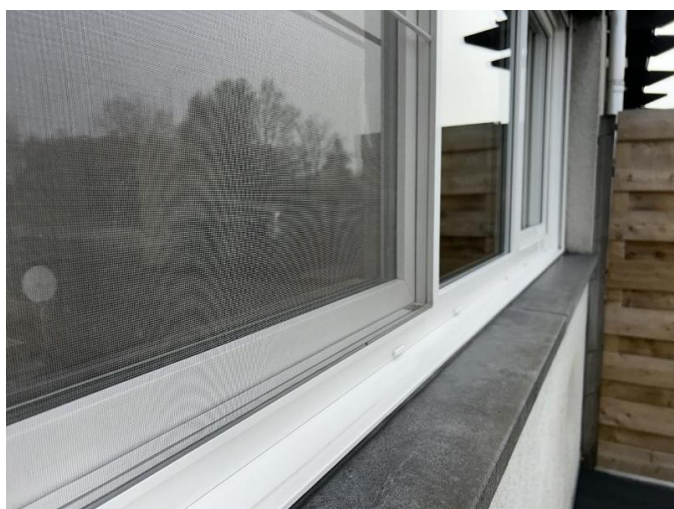
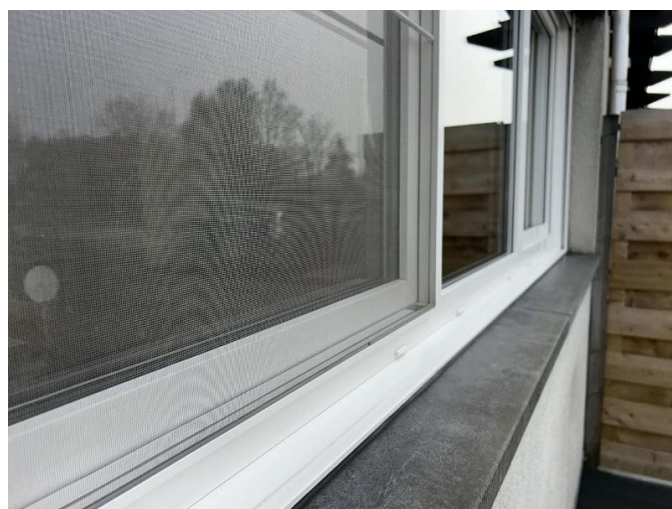
| Beschrijving | Notitie | Terug te vinden op plannen |
|---|--|---|
| Fiche 6: Afdichting aan ramen en deuren | De afdichting aan ramen en deuren tussen het kader en het glas bestaat uit rubber. De aansluiting tussen het raamkader en de gevel is afgewerkt met siliconekit. Er werden geen asbesthoudende mastieken of stopverven vastgesteld op de zichtbare delen. | - |

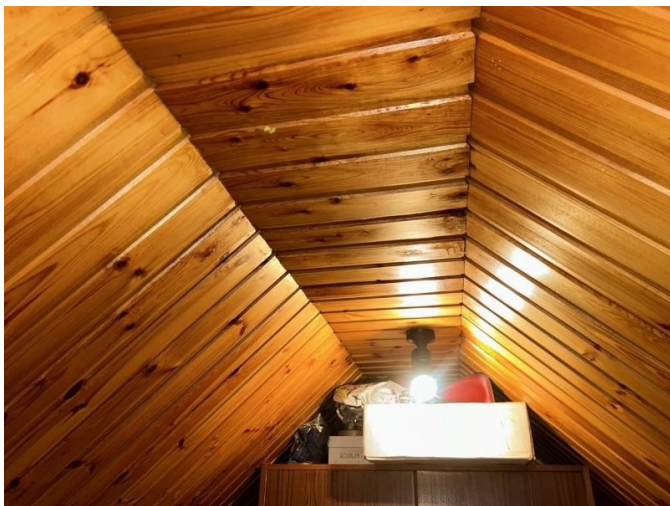
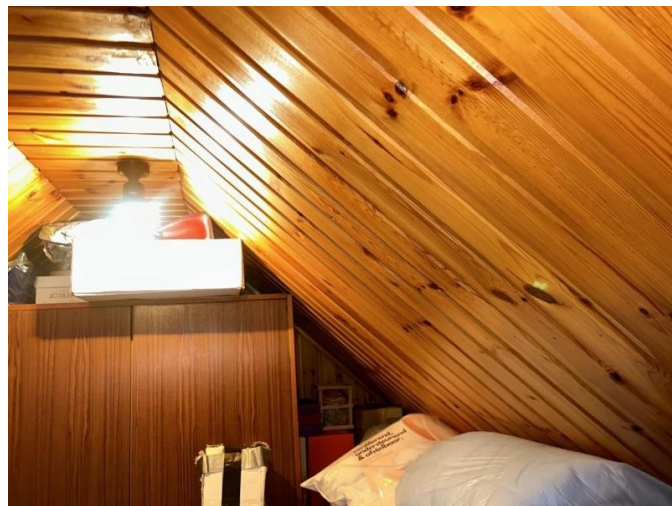
| Beschrijving | Notitie | Terug te vinden op plannen |
|---|--|---|
| Fiche 7: Onderdak | <p>Uit de beschikbare documenten blijkt dat het onderdak van de woning gelegen te Reetsesteenweg 229, 2630 Aartselaar in het kader van dakwerken werd vernieuwd.</p> <p>Volgens een offerte van 11 mei 2009 werden werken gepland aan de dakkapel vooraan waarbij de bestaande roofing en dakranden zouden worden verwijderd. Daarbij werd voorzien in het aanbrengen van een nieuwe onderlaag glasvlies roofing (3 mm) en een bovenlaag SBS polyester roofing met leislag, samen met nieuwe dakrandprofielen en vernieuwde loodslabben.</p> <p>2026-03-06 16-17</p> <p>Uit een bijkomende offerte van 24 december 2009 en de daaropvolgende factuur van 22 maart 2010 blijkt dat het dak vooraan effectief werd vernieuwd. In deze werken werd onder meer het verwijderen van de oude leien uitgevoerd, waarna een nieuw onderdak (Sopraflex) werd aangebracht vóór het plaatsen van nieuwe leien type Alterna 60 × 40 met zinken profielen.</p> <p>2026-03-06 16-17</p> <p>De aanwezigheid van een onderdak van het type Sopraflex wijst op een synthetisch waterdicht membraan dat gebruikt wordt</p> | Plan 1.4: dak |

| | <p>in moderne dakopbouwen en niet asbesthoudend is.</p> <p>Daarnaast werd in maart 2023 een renovatie uitgevoerd aan het platte dakgedeelte van de voorgevel waarbij de bestaande dakbekleding werd verwijderd en vervangen door een nieuwe dakopbouw met EPDM-membraan en dakisolatie.</p> <p>2026-03-06 16-19</p> <p>Op basis van deze documenten kan worden vastgesteld dat het onderdak en de dakopbouw bij de voorgevel werden vernieuwd in het kader van renovatiewerken uitgevoerd rond 2010, waardoor het huidige onderdakmateriaal niet afkomstig is uit de periode waarin asbesthoudende onderdakplaten courant werden toegepast.</p> | |

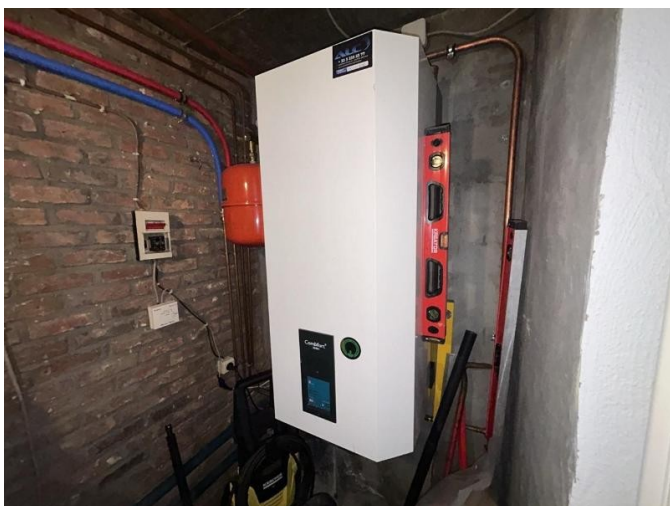
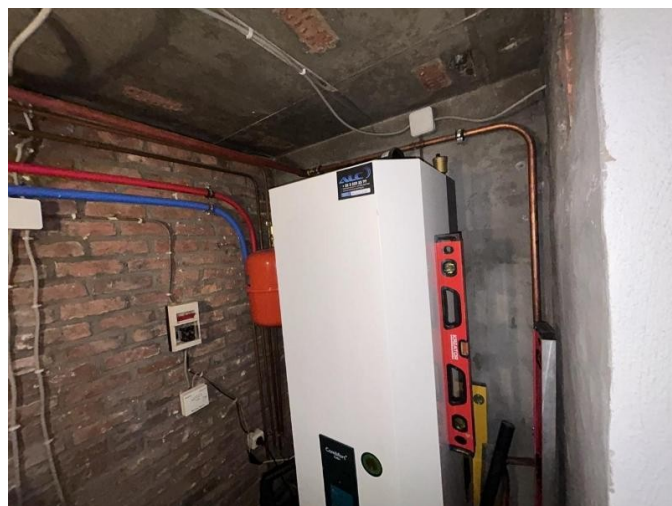
| Fiche 8: Dichtingen in CV-installatie | CV-Installatie MERK Zehnder bouwjaar 2016. Omwille van het bouwjaar mogen de dichtingen van de CV-installatie als asbestvrij beschouwd worden (asbestvrij vanaf 1999). Het bewijsstuk is opgeladen in de databank | - |

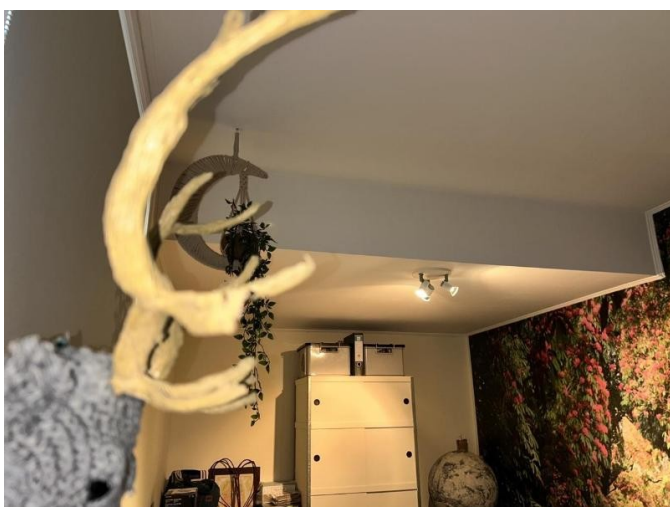
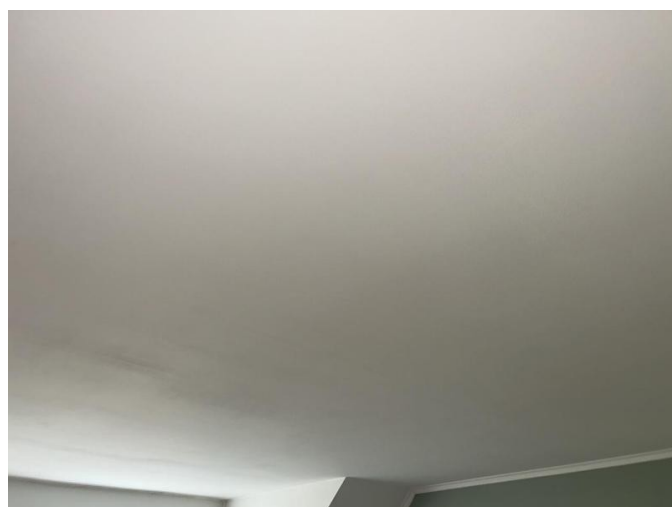
Fiche 9: Plafonds uit niet asbestverdacht materiaal

| <p>Fiche 9: Plafonds uit niet asbestverdacht materiaal</p> | <p>De zichtbare plafondafwerkingen binnen het inspectiegebied bestaan uit niet-asbestverdachte materialen, zoals laminaatachtige panelen en/of gipskartonplaten (gyproc). Deze materialen worden op basis van hun uitzicht, samenstelling en gangbare toepassing niet als asbestverdacht beoordeeld.</p> <p>Het onderzoek werd uitgevoerd conform het standaardonderzoek zoals bepaald in IP2, zonder destructieve handelingen. Er werd geen demontage of opening van de plafondconstructie uitgevoerd.</p> <p>Bijgevolg kon niet worden vastgesteld of zich achter of boven deze plafondafwerkingen mogelijk asbestverdachte of asbesthoudende materialen bevinden (zoals oude plafondplaten, isolatiematerialen, leidingisolaties of andere historische toepassingen).</p> <p>In het kader van toekomstige renovatie- of sloopwerken wordt aanbevolen om voorafgaand een aanvullend, eventueel destructief onderzoek te laten uitvoeren teneinde de onderliggende constructielagen en niet-zichtbare materialen correct te kunnen beoordelen.</p> | <p>Plan 1.1: Gvl Plan 1.2: 1ste verdieping Plan 1.3: 2de verdieping</p> |

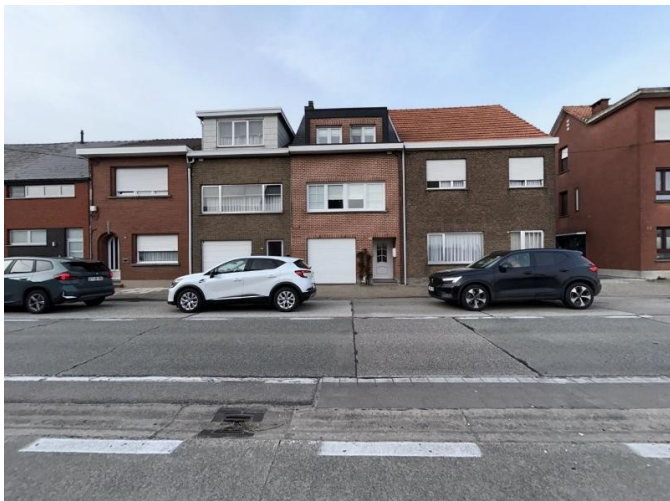
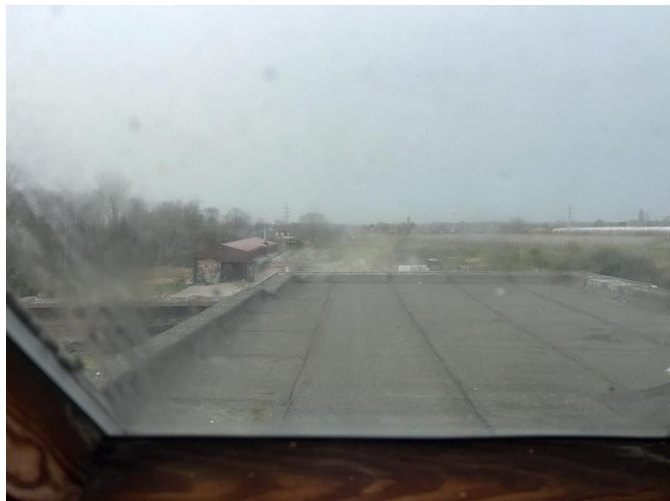
Fiche 10: Schuin dak

Uit de beschikbare documenten blijkt dat het dak van de woning gelegen te Reetsesteenweg 229, 2630 Aartselaar in meerdere fases werd gerenoveerd.

Uit een bijkomende offerte van 24 december 2009 en een factuur van 22 maart 2010 blijkt dat het dak vooraan effectief werd vernieuwd. De werken omvatten het verwijderen van de oude leien, het reinigen van het dakvlak, het plaatsen van een nieuw onderdak (Sopraflex) en het leggen van nieuwe leien type Alterna 60 x 40 met zinken profielen. Tevens werd de dakgoot vernieuwd en opnieuw bekleed.

Volgens een attest en factuur van IDE Bouw bvba werd in maart 2023 een bijkomende renovatie uitgevoerd aan het platte dak van de voorgevel. De bestaande dakbekleding werd verwijderd en vervangen door een nieuwe dakopbouw met een gewapend EPDM-rubbermembraan (2,2 mm), nieuwe aluminium dakrandprofielen en een tapgat voor de waterafvoer. Daarbij werd ook 13 m² dakisolatie met een Rd-waarde van 4,50 geplaatst. De isolatie werd geplaatst op 6 maart 2023 en de eindfactuur dateert van 10 maart 2023.

Op basis van deze documenten kan worden vastgesteld dat de huidige dakbedekking afkomstig is van renovatiewerken

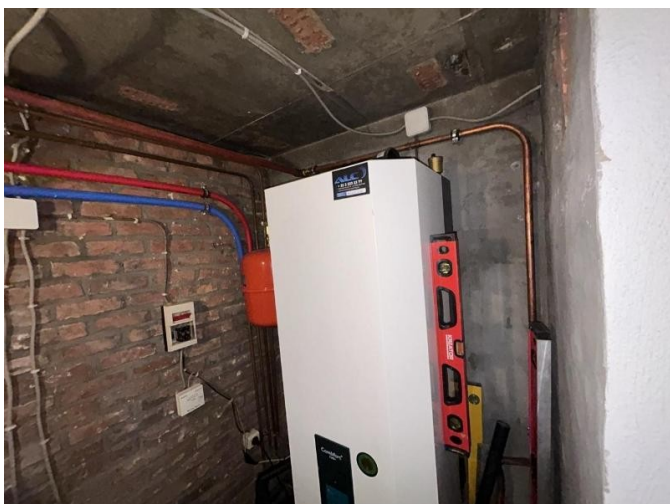
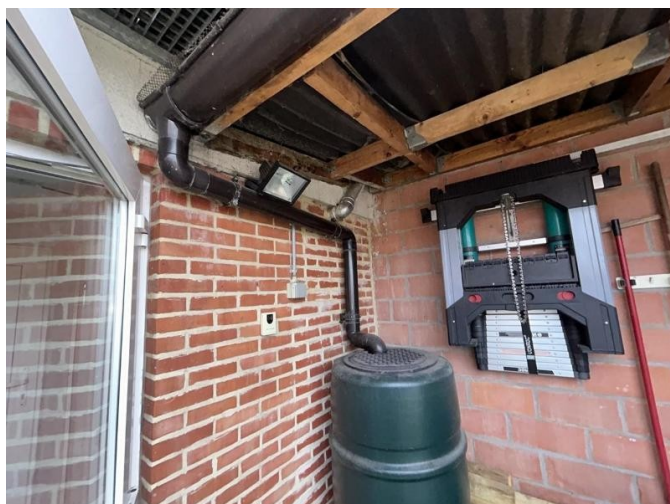
Fiche 11: Rookgaskanaal

| <p>Fiche 11: Rookgaskanaal</p> | <p>Tijdens het plaatsbezoek werd de rookgasafvoer visueel geïnspecteerd. De zichtbare schouw bestaat uit een gladde, metalen of kunststof rookgasbuis met fabrieksmatige verbindingselementen. Er werden geen vezelcementbuizen, asbesthoudende schouwelementen of vezelachtige afdichtingsmaterialen vastgesteld.</p> <p>Het materiaal vertoont geen typische kenmerken van asbestcement (zoals vezelstructuur, cementgebonden matrix of verweerde vezelblootstelling). De uitvoering is consistent met moderne metalen of kunststof rookgasafvoersystemen.</p> <p>Op basis van visuele beoordeling en materiaalherkenning wordt de schouw als niet-asbestverdacht beoordeeld.</p> | <p>-</p> |

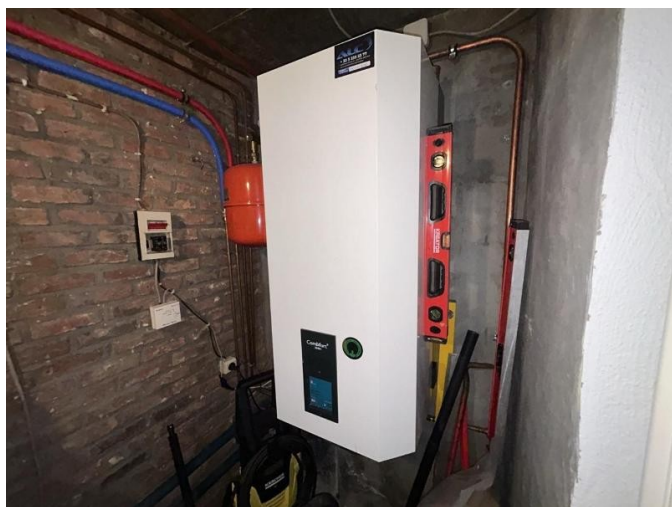
| Beschrijving | Notitie | Terug te vinden op plannen |
|---|--|---|
| Fiche 12: leidingisolatie niet aanwezig | <p>Tijdens het plaatsbezoek werden geen geïsoleerde leidingen aangetroffen binnen het inspectiegebied. De aanwezige verwarmings- en sanitaire leidingen zijn zichtbaar uitgevoerd in metaal of kunststof zonder omhullende isolatiemantel. Er werden geen vezelachtige, koordachtige of ommantelde isolatiematerialen vastgesteld.</p> <p>Bijgevolg zijn er geen leidingisolaties die als asbestverdacht dienen te worden opgenomen in het asbestattest.</p> | - |
