Asbestinventarisatetest

Carillolei 37/C1, 2630 Aartselaar

Attestnummer : 20260419-000002.001

Uitgegeven op : 20.04.2026

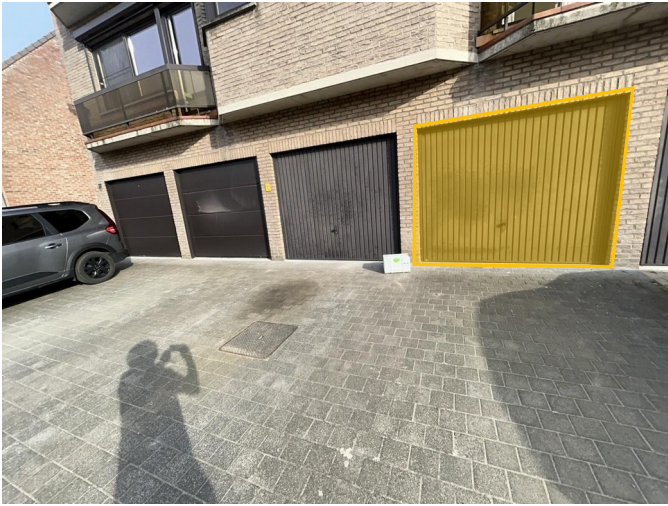
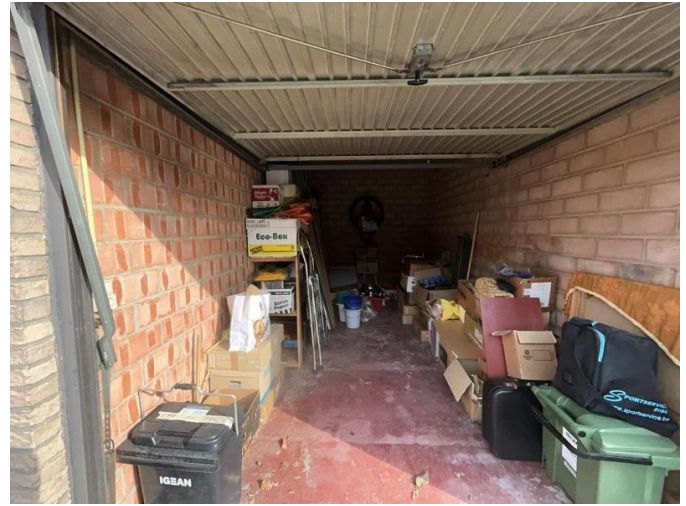
Fiche 1: Garage:

Geen asbest-verdachte materialen vastgesteld

Basis voor advies	De asbestdeskundige beoordeelt het materiaal als niet-asbestverdacht.
-------------------	---

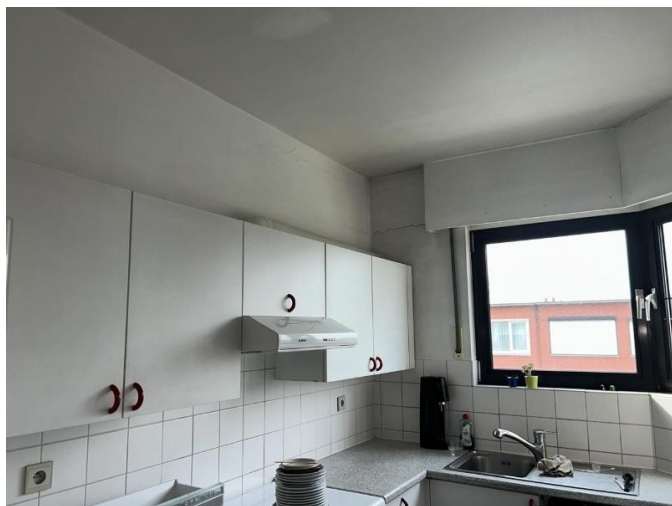
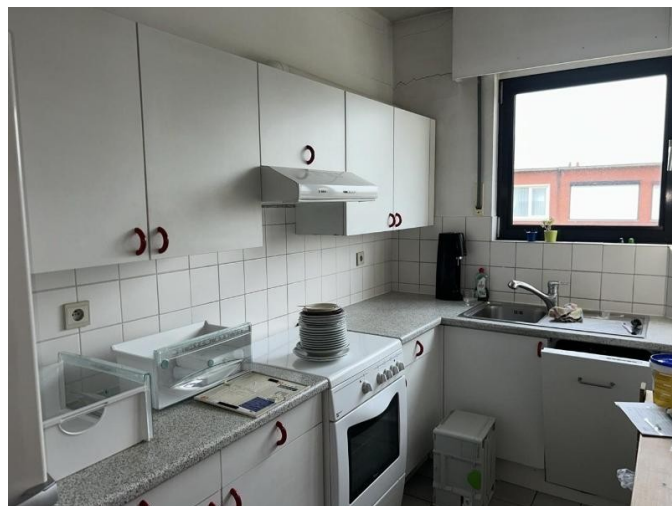
Asbestverdachte lijm bij Faiencetegels

In uitzonderlijke gevallen kan de lijm waarmee deze zijn vastgehecht asbesthoudend zijn. Gezien het een niet-destructief onderzoek betreft, werd er geen staal genomen. Bij afbraak van deze tegels, is het aangewezen deze lijm laag te laten analyseren op de aanwezigheid van asbest

Basis voor advies	Beoordeling op basis van expertise, zonder een vaststelling door de asbestdeskundige.
Primaire drager	Binnenwand
(Asbest)materiaal	In-situ afwerkingslagen - Lijm laag
Bindmiddel	Lijm
Gebondenheid bindmiddel	Hecht

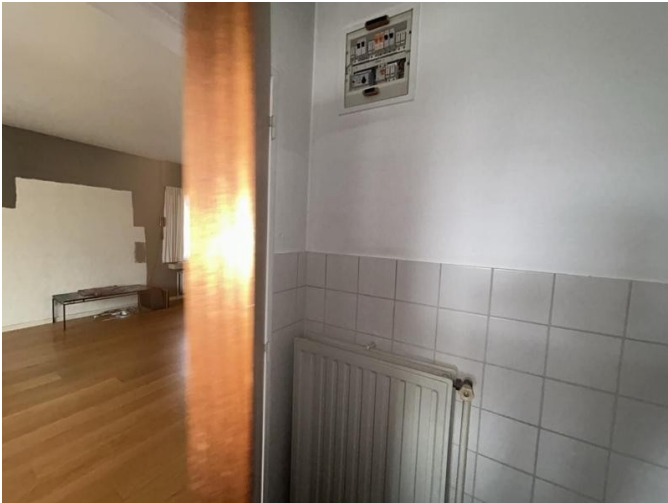
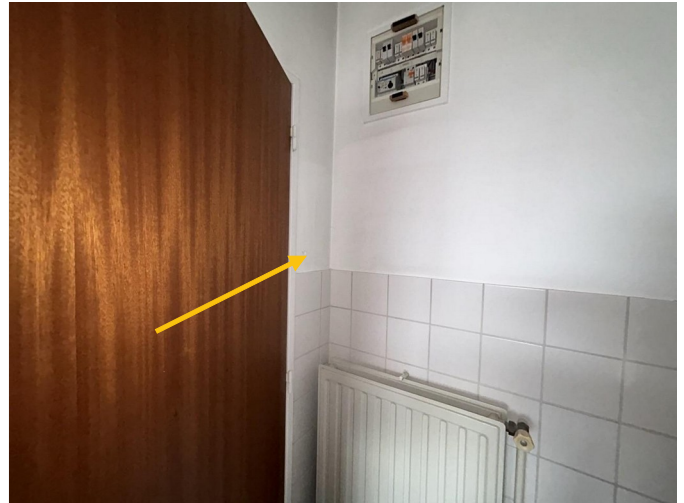
Fiche 3: Pleisterwerk aan de muren

Geen asbest

#	Type	Referentie	Resultaat
3.1	Mengmonster	01	Geen asbest

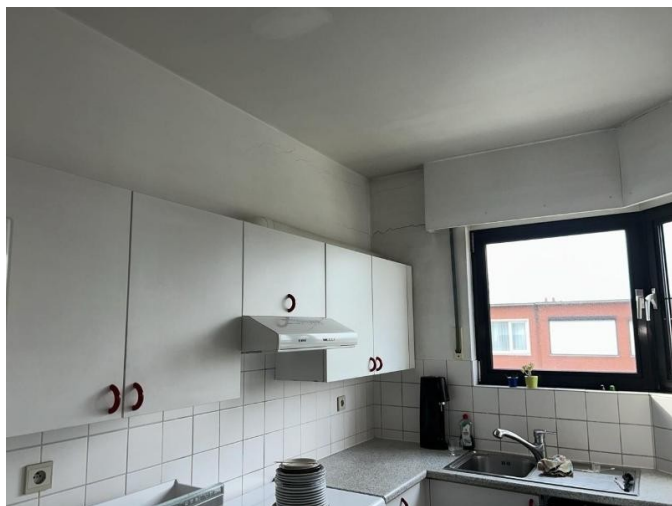
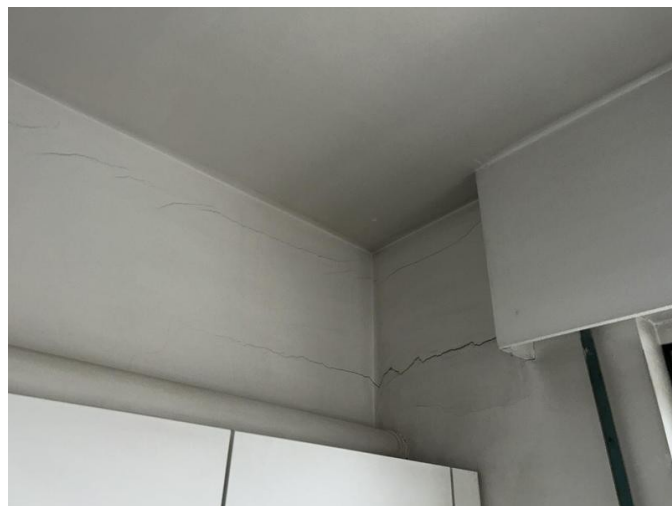
Geen asbest

#	Type	Referentie	Resultaat
4.1	Mengmonster	02	Geen asbest

Beschrijving	Pleisterwerk aan de plafonds
Omgeving	Binnen
Primaire drager	Binnenwand
Bindmiddel van materiaal	Gips - kalk
Gebondenheid op basis van bindmiddel	Niet-hechtgebonden
Hoeveelheid (oppervlakte - dikte - aantal)	• 360,00 m ² - 1,00 cm - 1 stuk
Totaal volume	3,60 m ³
Identificatiemethode	Een monstername door de asbestdeskundige met laboanalyse door een asbestlabo.
Destructieve handeling voor identificatie	Nee
Opmerking	<p>De hoeveelheid is een schatting en kan afwijken van de werkelijke toestand.</p> <p>(de opgegeven hoeveelheden mogen niet gebruikt worden als maatstaf van heffing).</p> <p>Waar mogelijk wordt staalname uitgevoerd conform het inspectieprotocol.</p> <p>Natte ruimte: Keuken</p> <p>Droge ruimte: Bureau</p> <p>Traphal: Niet aanwezig</p> <p>CV-ruimte/lokaal: CV</p>

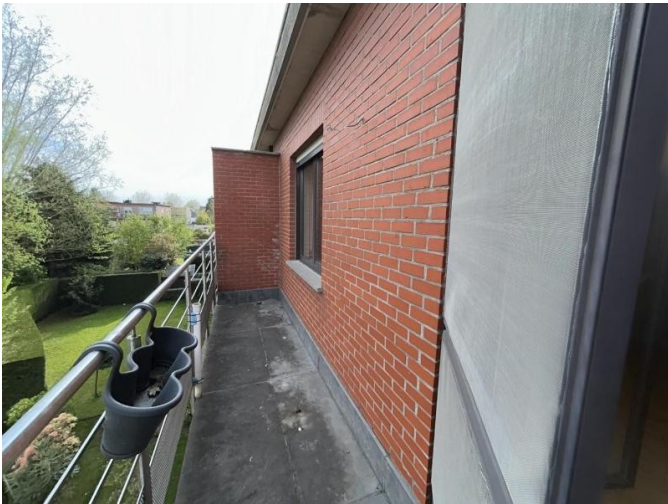
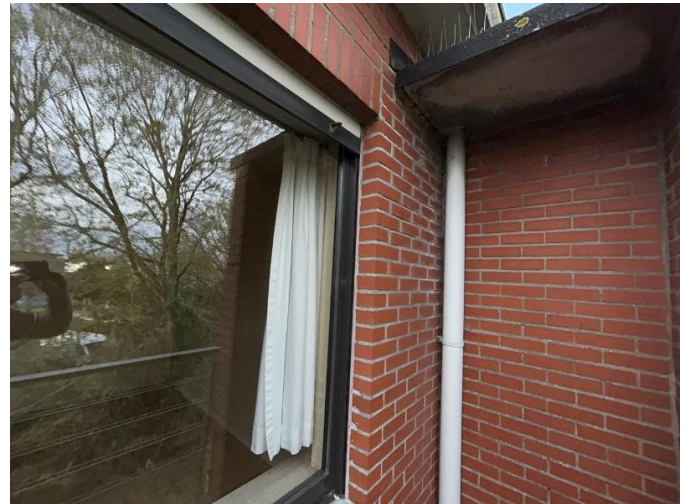
Fiche 5: Afdichting aan ramen en deuren niet asbesthoudend

Geen asbest

#	Type	Referentie	Resultaat
5.1	Puntmonster	03	Geen asbest

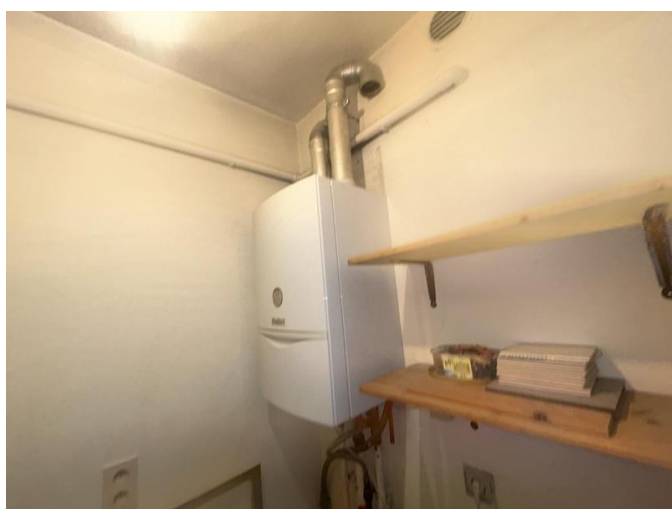
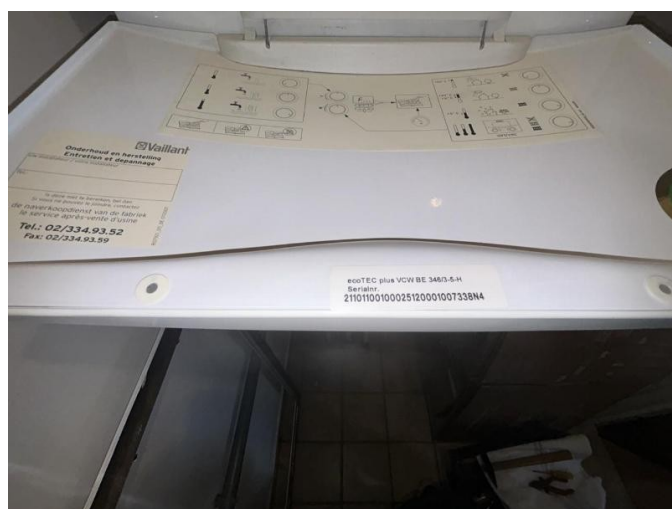
Beschrijving	Notitie	Terug te vinden op plannen
Fiche 6: Dichtingen in CV-installatie	CV-Installatie MERK Vaillant bouwjaar 2010. Omwille van het bouwjaar mogen de dichtingen van de CV-installatie als asbestvrij beschouwd worden (asbestvrij vanaf 1999). Het bewijsstuk is opgeladen in de databank	-
Fiche 7: Rookgaskanaal	<p>Tijdens het plaatsbezoek werd de rookgasafvoer visueel geïnspecteerd. De zichtbare schouw bestaat uit een gladde, metalen of kunststof rookgasbuis met fabrieksmatige verbindingselementen. Er werden geen vezelcementbuizen, asbesthoudende schouwelementen of vezelachtige afdichtingsmaterialen vastgesteld.</p> <p>Het materiaal vertoont geen typische kenmerken van asbestcement (zoals vezelstructuur, cementgebonden matrix of verweerde vezelblootstelling). De uitvoering is consistent met moderne metalen of kunststof rookgasafvoersystemen.</p> <p>Op basis van visuele beoordeling en materiaalherkenning wordt de schouw als niet-asbestverdacht beoordeeld.</p>	-
