# Asbestinventarisatetest

Hoevelei 180/A, 2630 Aartselaar

Attestnummer : 20260416-000008.000

Uitgegeven op : 16.04.2026

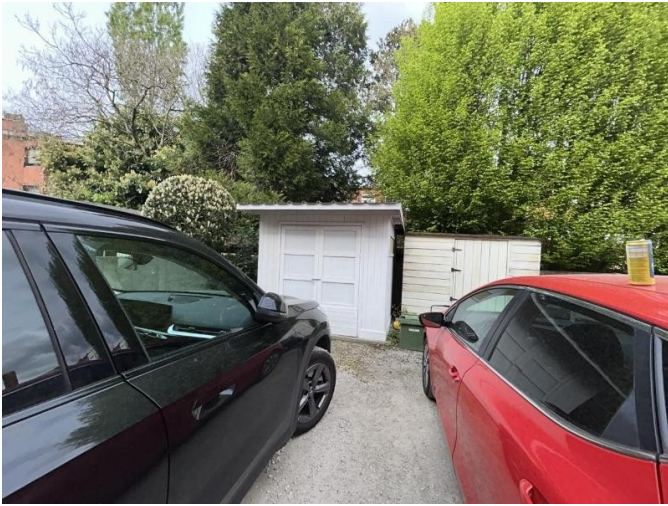
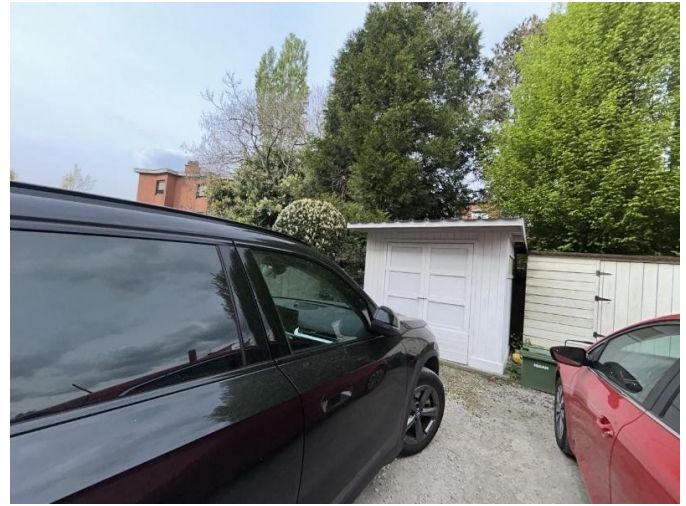
Geen asbestverdachte materialen aangetroffen

<b>Basis voor advies</b>	De asbestdeskundige beoordeelt het materiaal als niet-asbestverdacht.
--------------------------	---

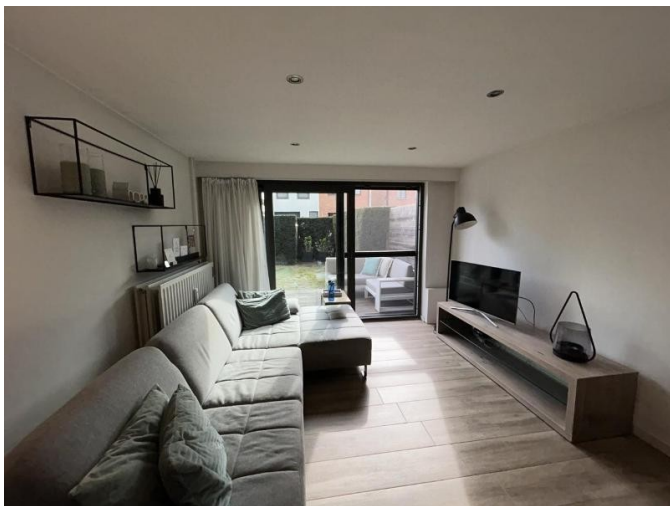
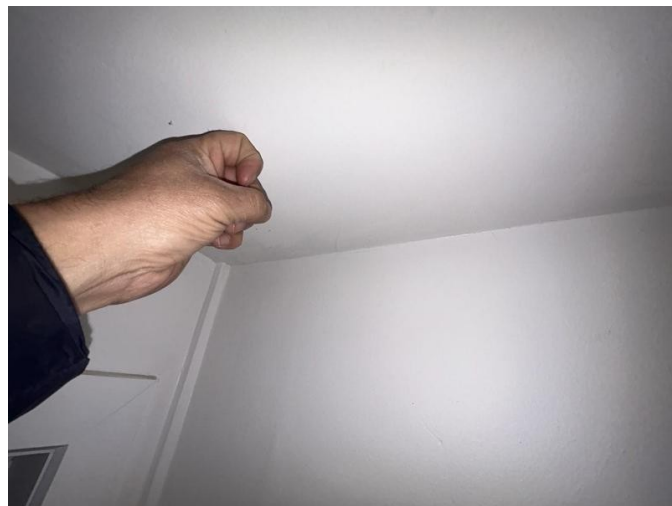
### Fiche 3: Plafonds uit niet asbestverdacht materiaal

De zichtbare plafondafwerkingen binnen het inspectiegebied bestaan uit niet-asbestverdachte materialen  
Algemeen pleisterwerk aanwezig aan de muren

Beschrijving	Notitie	Terug te vinden op plannen
Fiche 3: Plafonds uit niet asbestverdacht materiaal	<p>De zichtbare plafondafwerkingen binnen het inspectiegebied bestaan uit niet-asbestverdachte materialen, zoals laminaatachtige panelen en/of gipskartonplaten (gyproc). Deze materialen worden op basis van hun uitzicht, samenstelling en gangbare toepassing niet als asbestverdacht beoordeeld.</p> <p>Het onderzoek werd uitgevoerd conform het standaardonderzoek zoals bepaald in IP2, zonder destructieve handelingen. Er werd geen demontage of opening van de plafondconstructie uitgevoerd.</p> <p>Bijgevolg kon niet worden vastgesteld of zich achter of boven deze plafondafwerkingen mogelijk asbestverdachte of asbesthoudende materialen bevinden (zoals oude plafondplaten, isolatiematerialen, leidingisolaties of andere historische toepassingen).</p> <p>In het kader van toekomstige renovatie- of sloopwerken wordt aanbevolen om voorafgaand een aanvullend, eventueel destructief onderzoek te laten uitvoeren teneinde de onderliggende constructielagen en niet-zichtbare materialen correct te kunnen beoordelen.</p>	Plan 1.1: GVL

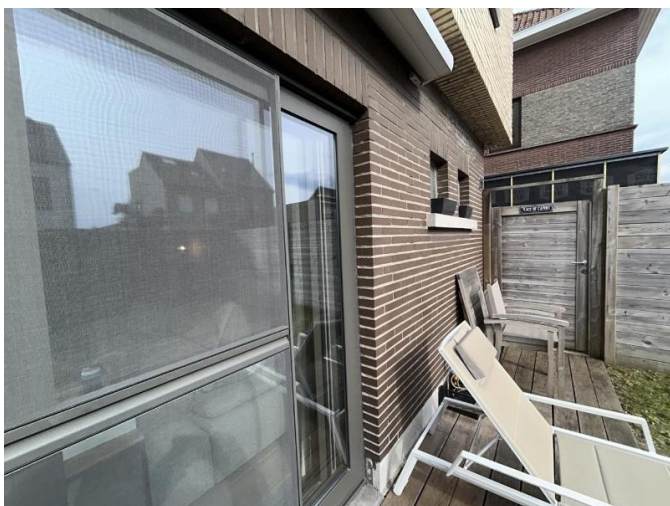
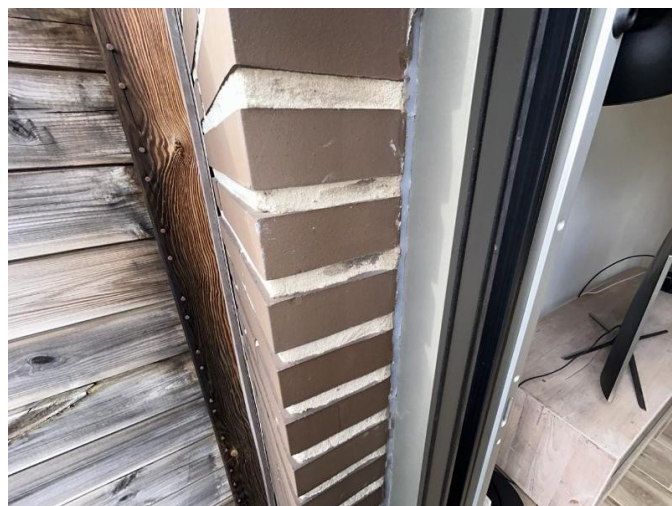
### Fiche 4: Afdichting aan ramen en deuren

Er werden geen asbesthoudende mastieken of stopverven vastgesteld op de zichtbare delen.

Fiche 4: Afdichting aan ramen en deuren	<p>De afdichting aan ramen en deuren tussen het kader en het glas bestaat uit rubber. De aansluiting tussen het raamkader en de gevel is afgewerkt met siliconekit. Er werden geen asbesthoudende mastieken of stopverven vastgesteld op de zichtbare delen.</p>	Plan 1.1: GVL
