Asbestinventarisatetest

Hoogstraat 22, 2850 Boom

Attestnummer : 20240731-000017.000

Uitgegeven op : 31.07.2024

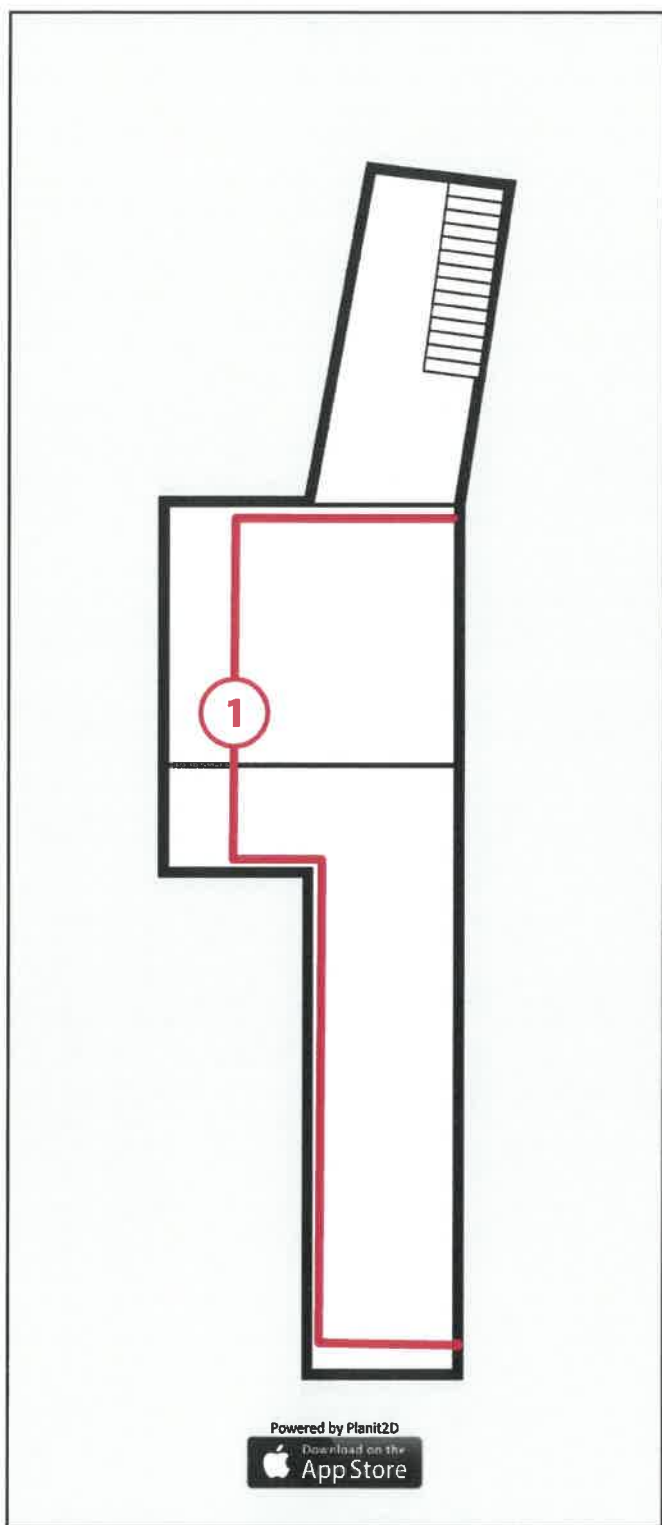
Plan 1.1: Kelder

1. Leidingisolatie kelder

Asbestmateriaal

Dringend verwijderen

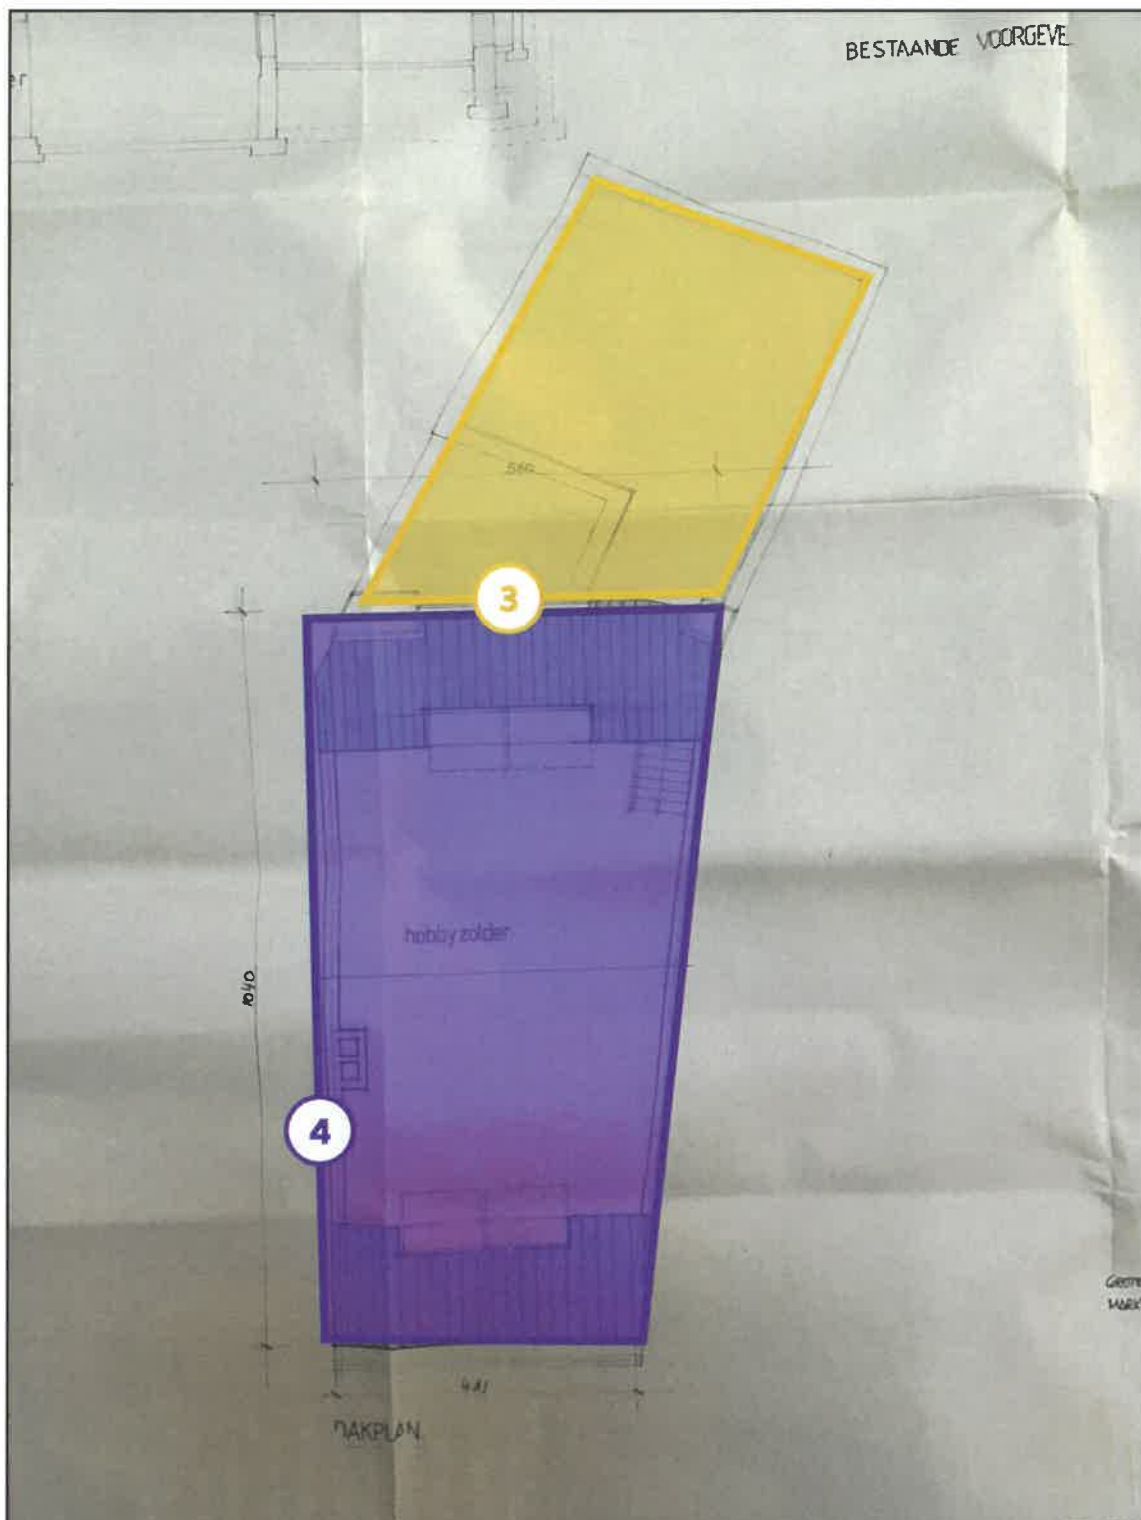
Plan 1.5: Zolder

3. Roofing plat dak	Asbestmateriaal	Zorgvuldig Beheren
4. Onderdak	Advies	-

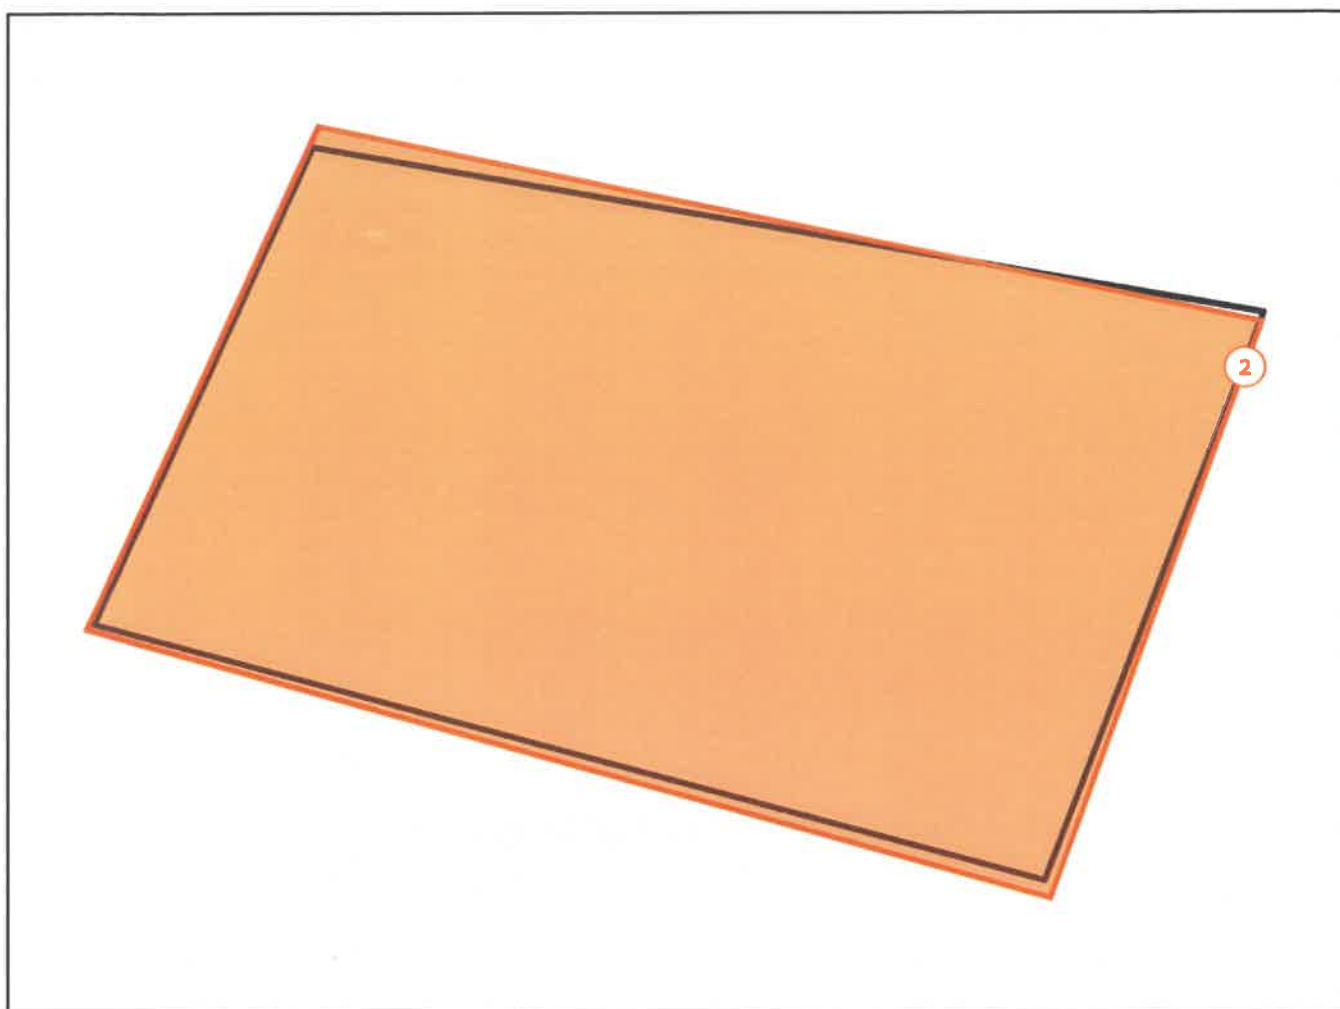
Plan 2.1: Tuinhuis

Beschrijving	Type	Actie
2. Golfplaten tuinhuis	Asbestmateriaal	Verwijderen

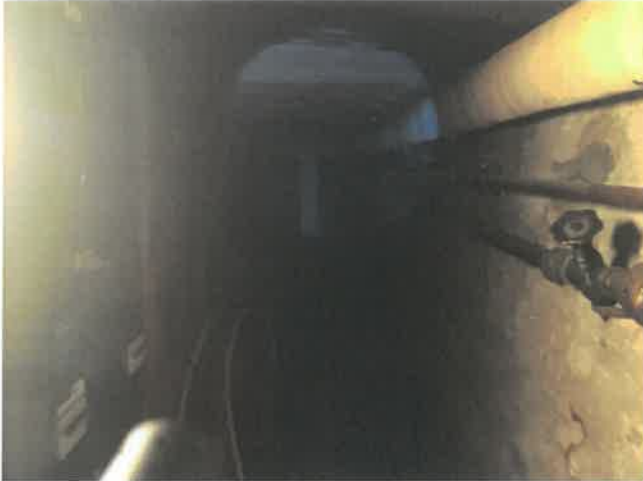
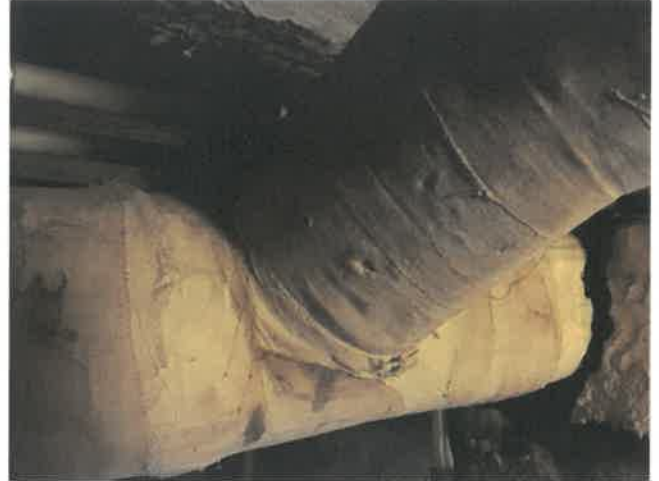
Fiche 1: Leidingisolatie kelder

Eindbeoordeling materiaalrisico	Hoog materiaalrisico en/of hoge kans op vezelvrijgave
---------------------------------	---

Gebondenheid	Categorie 2: niet-hechtgebonden met matrix
Asbestsoort (vezeltype)	Crocidoliet aanwezig
Asbestconcentratie	Hoog ($\geq 50\%$)
Afschermingsgraad van het gehele materiaal	Geheel of deels (ook) vrij aan de binnenlucht
Toestand van het materiaal	Licht beschadigd, licht verweerd. Intact calciumsilicaatmateriaal of categorie III 'gebondenheid'

Beschrijving	Leidingisolatie kelder
Omgeving	Binnen
Primaire drager	HVAC infrastructuur en uitrusting
Asbestmateriaal	In-situ afwerkingslagen - Thermische isolatie
Bindmiddel van asbestmateriaal	Gips - kalk
Gebondenheid op basis van bindmiddel	Niet-hechtgebonden
Hoeveelheid (lengte - omtrek - dikte - aantal)	<ul style="list-style-type: none">• 18,00 m - 25,00 cm - 5,00 cm - 1 stuk
Totaal volume	0,225 m ³
Eenvoudig bereikbaar	Ja
Bevestigingswijze	<ul style="list-style-type: none">• Verlijmd, ingegoten, versmeerd
Identificatiemethode	Vaststelling zonder monstername Motivatie: Op vraag van de eigenaar-opdrachtgever werd geen monstername uitgevoerd
Destructieve handeling voor identificatie	Nee

Dringend verwijderen

- Scherm in afwachting van verwijdering het asbestmateriaal af van luchtstromingen en verstoring: bijvoorbeeld door het te verpakken, te fixeren, af te dekken, signalisatie - afbakening aan te brengen, ...
- Verwijder dit asbestmateriaal zo snel mogelijk. Volg de toestand goed op.

- Hermetische zone (erkend asbestverwijderaar)
De ondernemingen die erkend zijn voor het uitvoeren van werkzaamheden hermetische zone vindt u terug op: werk.belgie.be/nl/erkenningen/erkenning-asbest-bedrijven-erkend-voor-afbraak-verwijderingswerken

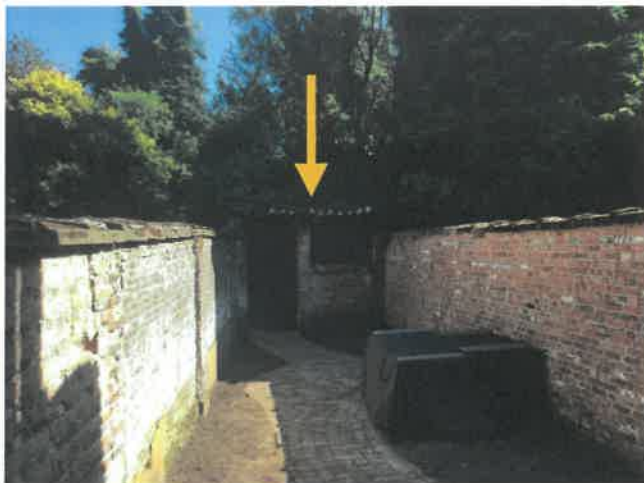
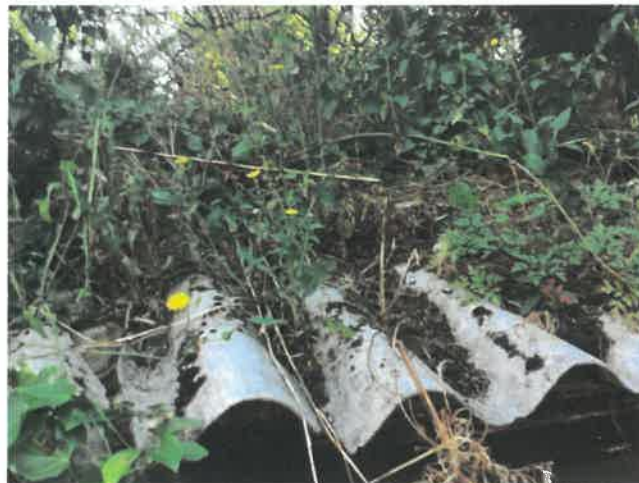
Fiche 2: Golfplaten tuinhuis

Eindbeoordeling materiaalrisico	Verhoogd materiaalrisico en/of verhoogde kans op vezelvrijgave
---------------------------------	--

Gebondenheid	Categorie 1: hechtgebonden in oorsprong
Asbestsoort (vezeltype)	Crocidoliet aanwezig
Asbestconcentratie	Laag (< 50%)
Afschermingsgraad van het gehele materiaal	Geheel of deels vrij aan de buitenlucht
Toestand van het materiaal	Matig beschadigd, matig verweerd

Beschrijving	Golfplaten tuinhuis
Omgeving	Buiten
Primaire drager	Schuin dak
Asbestmateriaal	Dak- en gevelbekleding - Golfplaat
Bindmiddel van asbestmateriaal	Cement
Gebondenheid op basis van bindmiddel	Hecht
Hoeveelheid (oppervlakte - aantal)	• 6,00 m ² - 1 stuk
Totale oppervlakte	6,00 m ²
Eenvoudig bereikbaar	Ja
Bevestigingswijze	• Geschroefd
Identificatiemethode	Vaststelling zonder monstername
Destructieve handeling voor identificatie	Nee

Verwijderen

- Zorg voor een veilig beheer. Vermijd het beschadigen van het asbestmateriaal. Controleer de toestand jaarlijks op wijzigingen.

- Eenvoudige handelingen: mag via doe-het-zelf of door werknemer(s) met opleidingsattest eenvoudige handelingen
U mag deze asbestverdachte toepassing zelf verwijderen zonder dat het materiaal verder breekt of vergruisd. Maak gebruik van de nodige veiligheidsvoorzieningen (wegwerpoverall, FFP3 masker).

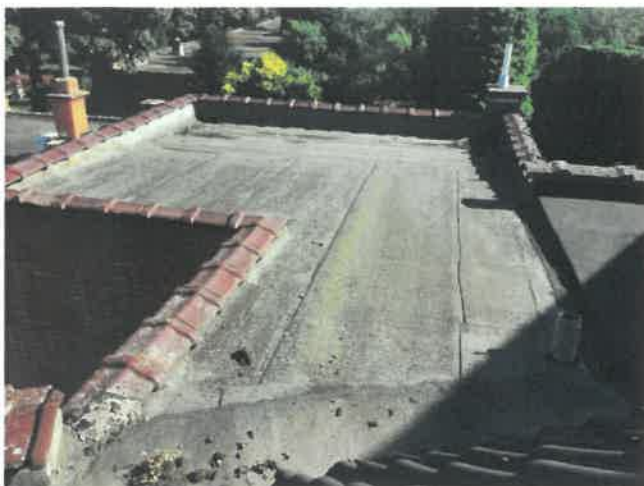
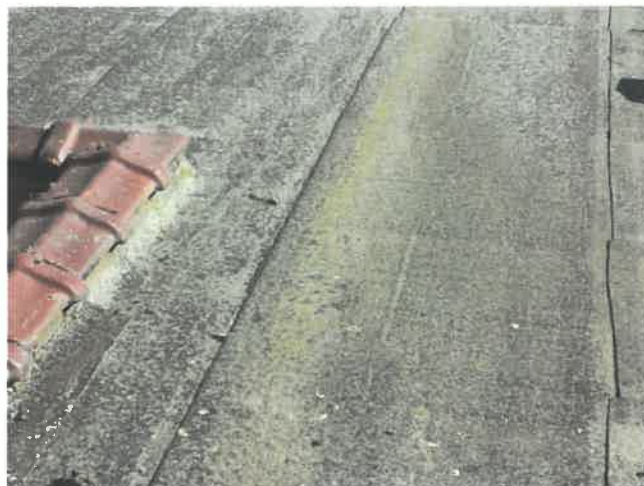
Eindbeoordeling materiaalrisico	Laag materiaalrisico en/of verlaagde kans op vezelvrijgave
---------------------------------	--

Gebondenheid	Categorie 1: hechtgebonden in oorsprong
Asbestsoort (vezeltype)	Crocidoliet aanwezig
Asbestconcentratie	Laag (< 50%)
Afschermingsgraad van het gehele materiaal	Geheel of deels vrij aan de buitenlucht
Toestand van het materiaal	Licht beschadigd, licht verweerd. Intact calciumsilicaatmateriaal of categorie III 'gebondenheid'

Beschrijving	Roofing plat dak
Omgeving	Buiten
Primaire drager	Plat dak
Asbestmateriaal	Dak- en gevelbekleding - Roofing
Bindmiddel van asbestmateriaal	Bitumen (roofing, teer, asfalt)
Gebondenheid op basis van bindmiddel	Hecht
Hoeveelheid (oppervlakte - aantal)	• 30,00 m ² - 1 stuk
Totale oppervlakte	30,00 m ²
Eenvoudig bereikbaar	Ja
Bevestigingswijze	• Verlijmd, ingegoten, versmeerd
Identificatiemethode	Vaststelling zonder monstername Motivatie: Groot risico op structurele gevolgschade (lekschade, werking installatie,...)
Destructieve handeling voor identificatie	Nee

Zorgvuldig beheren

- Zorg voor een veilig beheer. Vermijd het beschadigen van het asbestmateriaal. Controleer de toestand jaarlijks op wijzigingen.

- Eenvoudige handelingen: mag via doe-het-zelf of door werknemer(s) met opleidingsattest eenvoudige handelingen
U mag deze asbestverdachte toepassing zelf verwijderen zonder dat het materiaal verder breekt of vergruisd. Maak gebruik van de nodige veiligheidsvoorzieningen (wegwerpoverall, FFP3 masker).

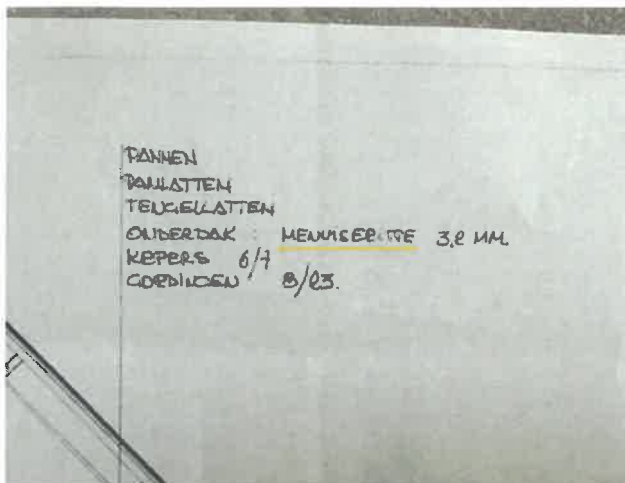
Fiche 4: Onderdak

Volgens het plan zijn er asbesthoudende menuiserite platen aanwezig in onderdak, dit is echter niet inspecteerbaar. Men dient veiligheidsmaatregelen te treffen bij werkzaamheden.

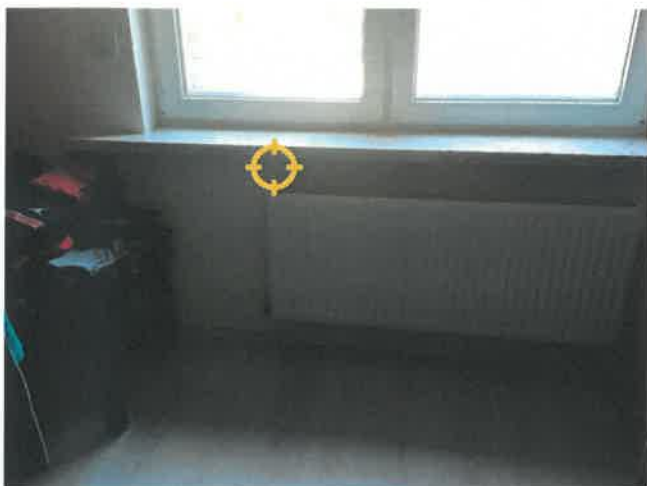
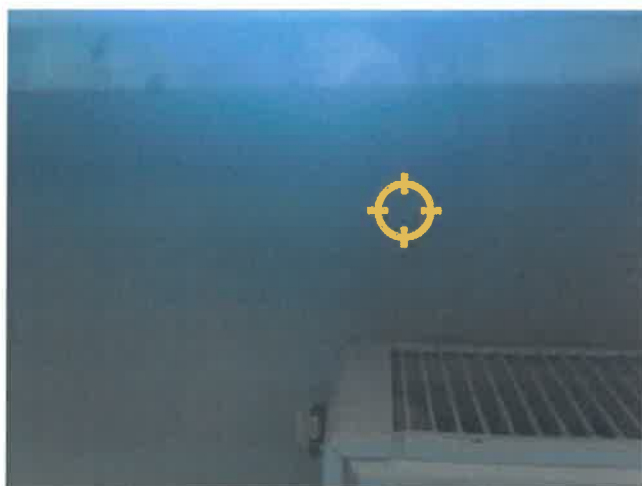
Fiche 5: Pleisterwerk muren

Geen asbest

#	Type	Referentie	Resultaat
5.1	Mengmonster	M01	Geen asbest

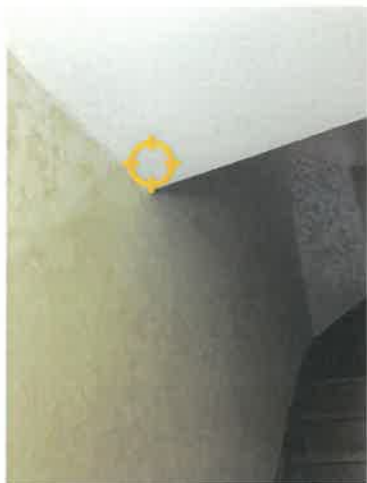
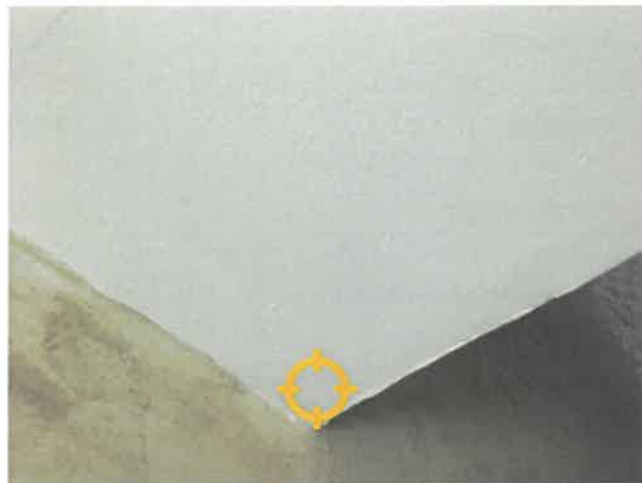
Fiche 6: Pleisterwerk plafonds

Geen asbest

#	Type	Referentie	Resultaat
6.1	Mengmonster	M02	Geen asbest
