Asbestinventarisatetest

Gustaaf De Smetlaan 35, 2630 Aartselaar

Attestnummer : 20251029-000555.000

Uitgegeven op : 29.10.2025

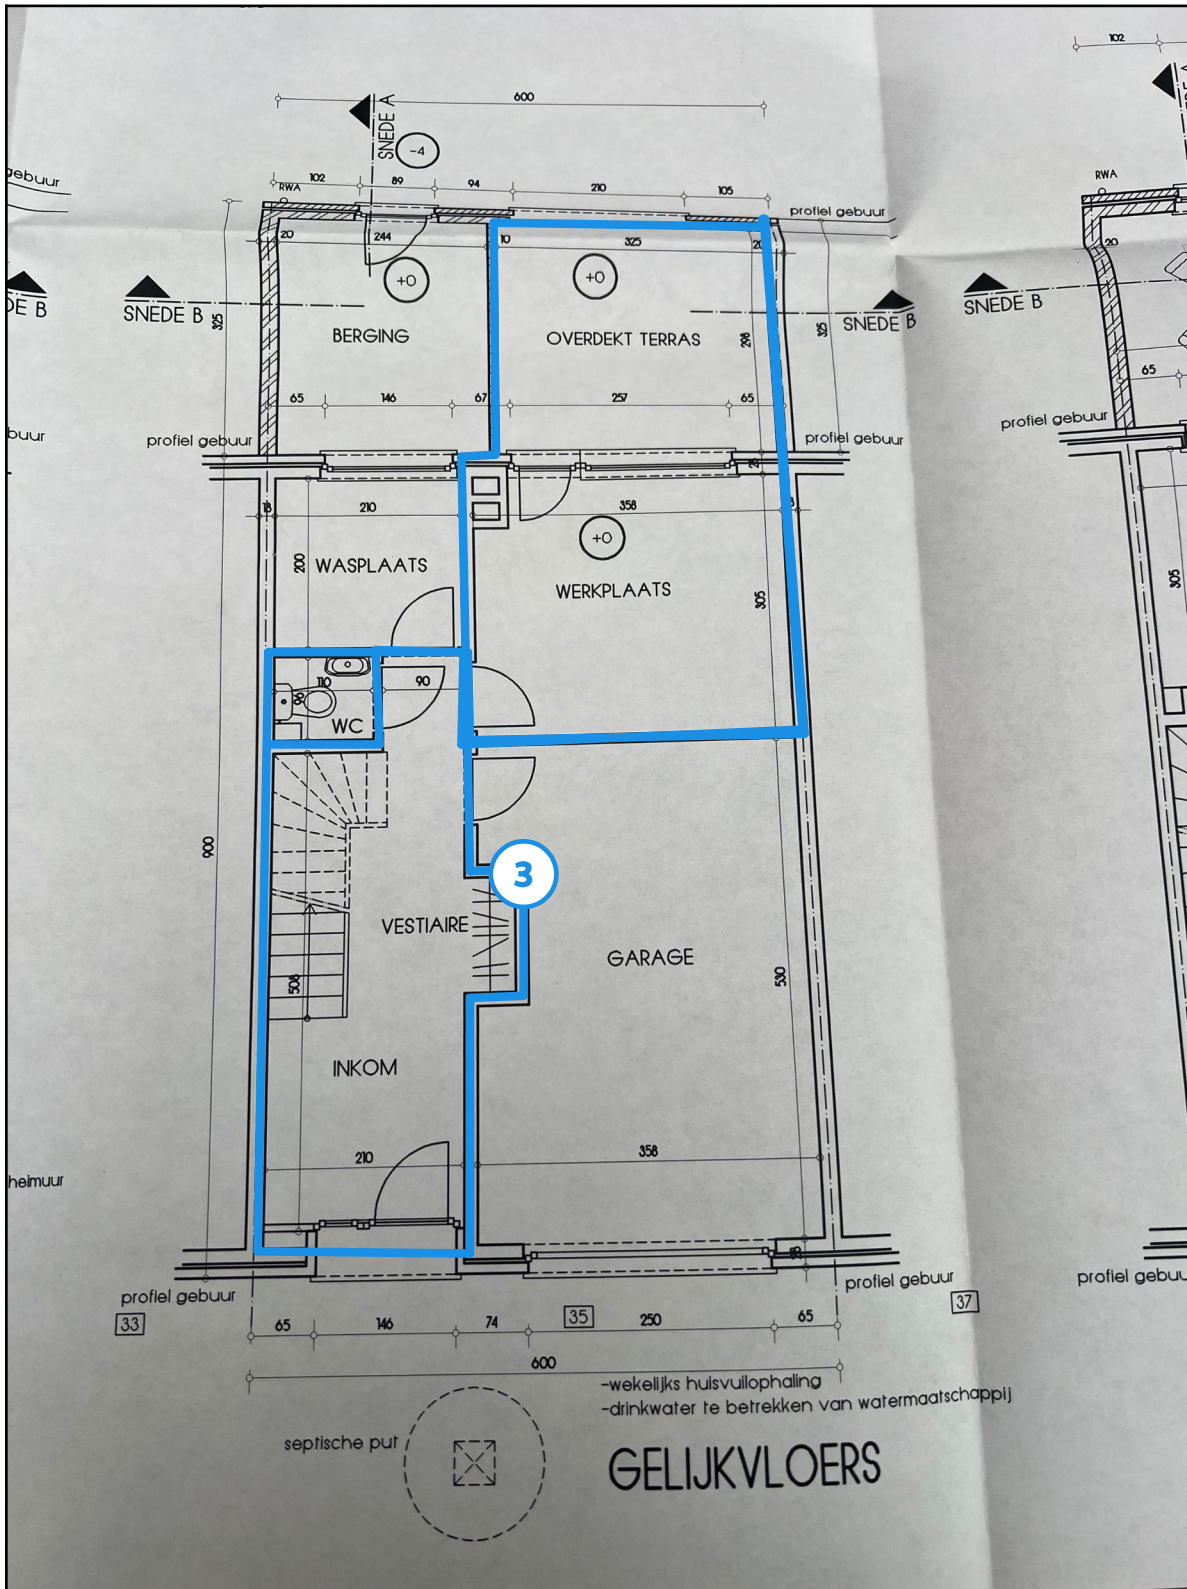
Plan 1.1: Gelijkvloers

3. Pleisterwerk muren	Geen asbest	-
-----------------------	-------------	---

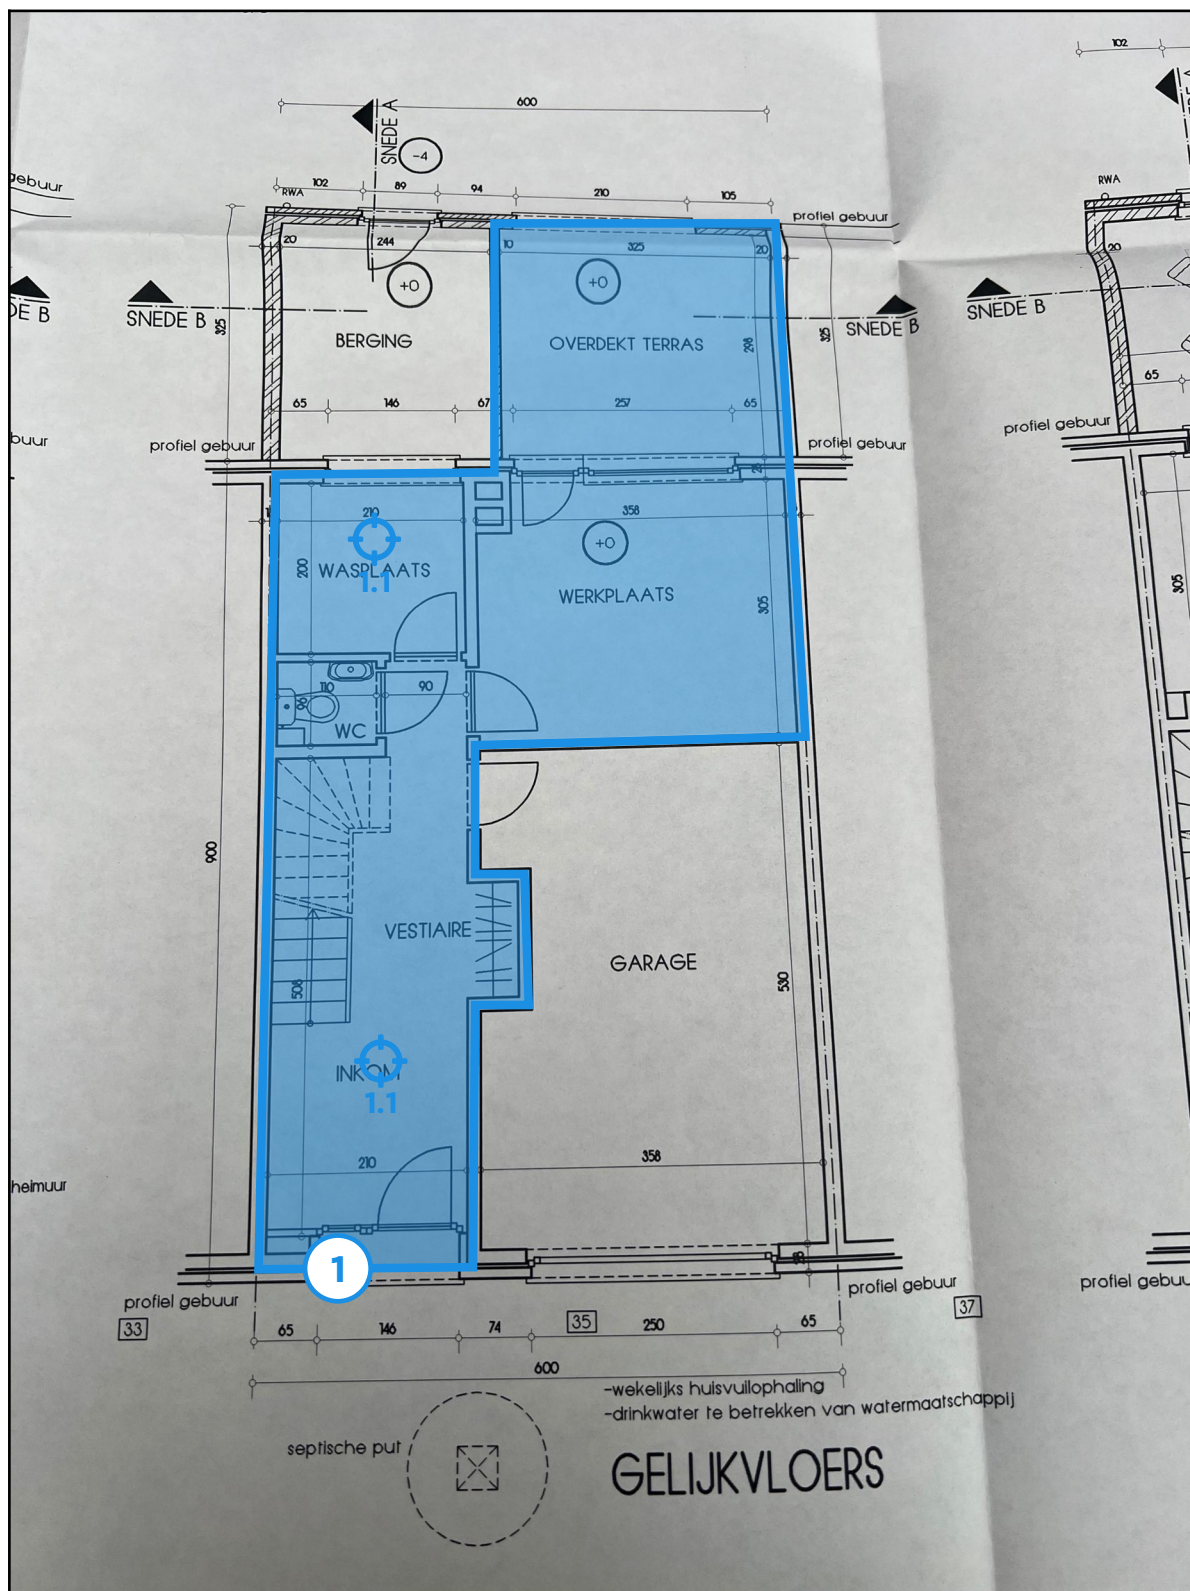
Plan 1.2: Gelijkvloers (vloeren en plafonds)

1. Pleisterwerk plafonds	Geen asbest	-
1.1 Code: MM02	Mengmonster	-

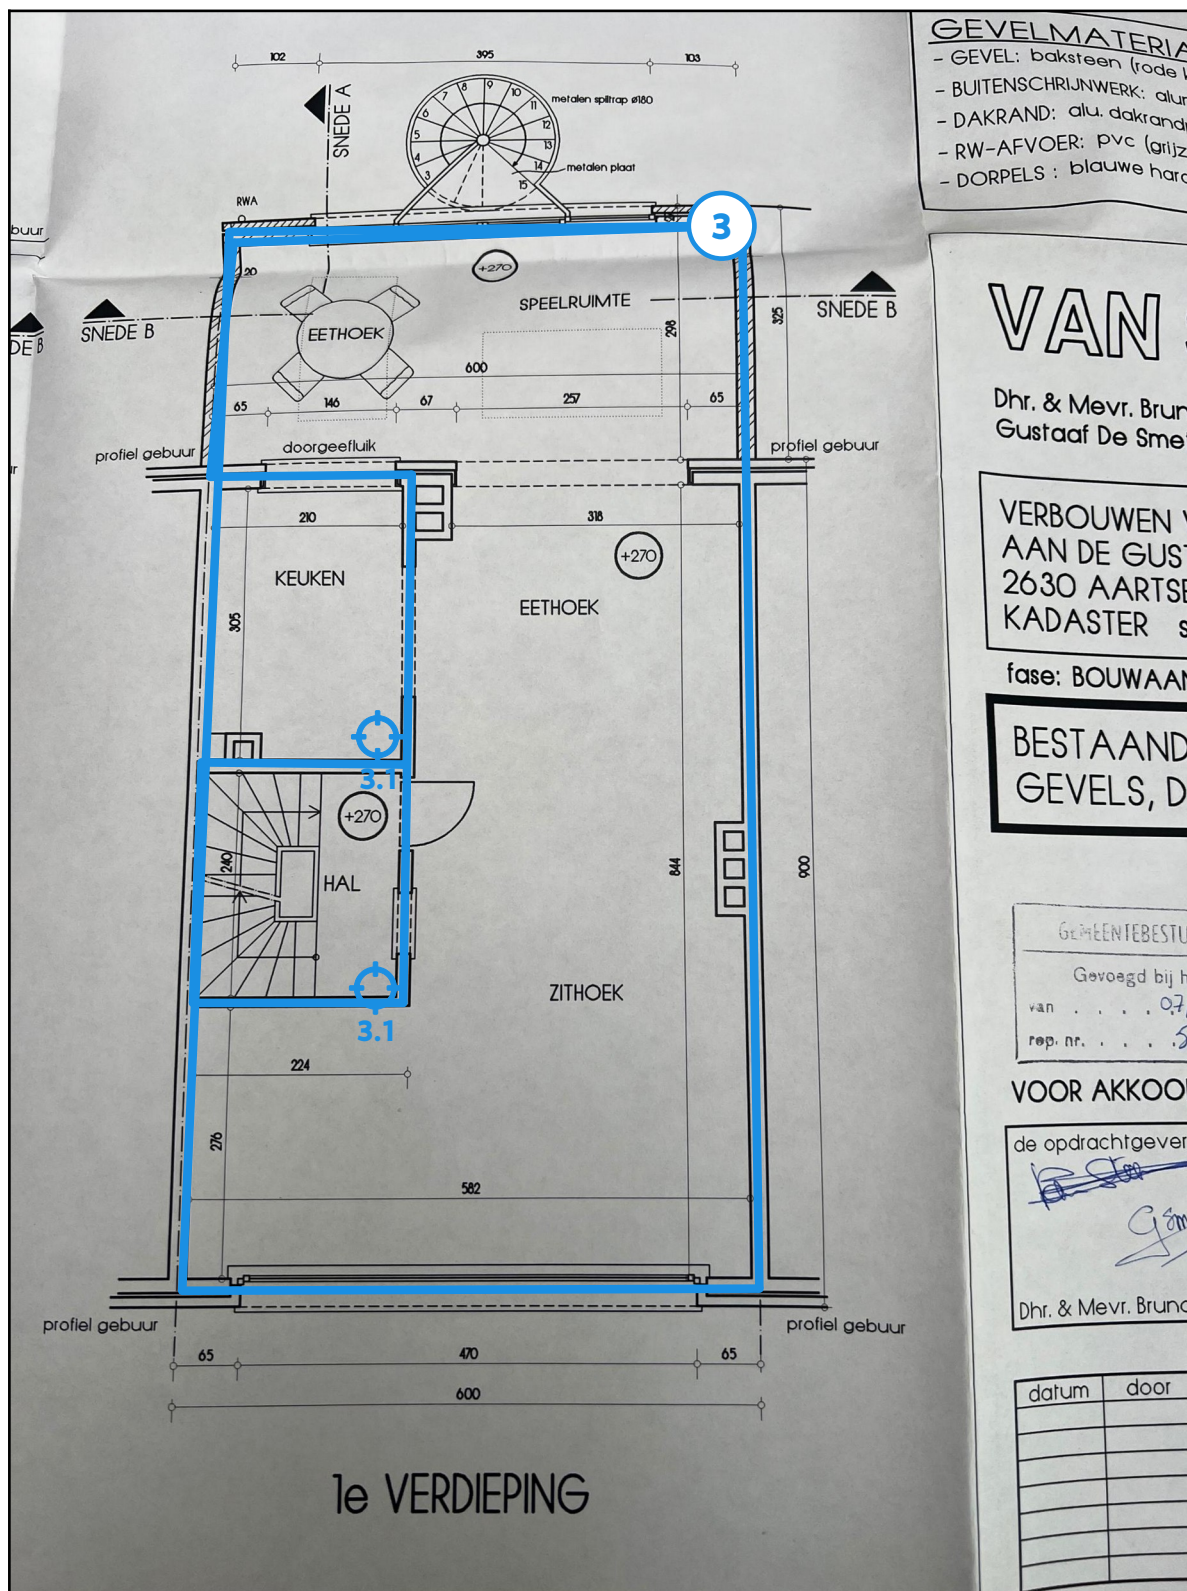
Plan 1.3: Eerste verdieping

3. Pleisterwerk muren	Geen asbest	-
3.1 Code: MM01	Mengmonster	-

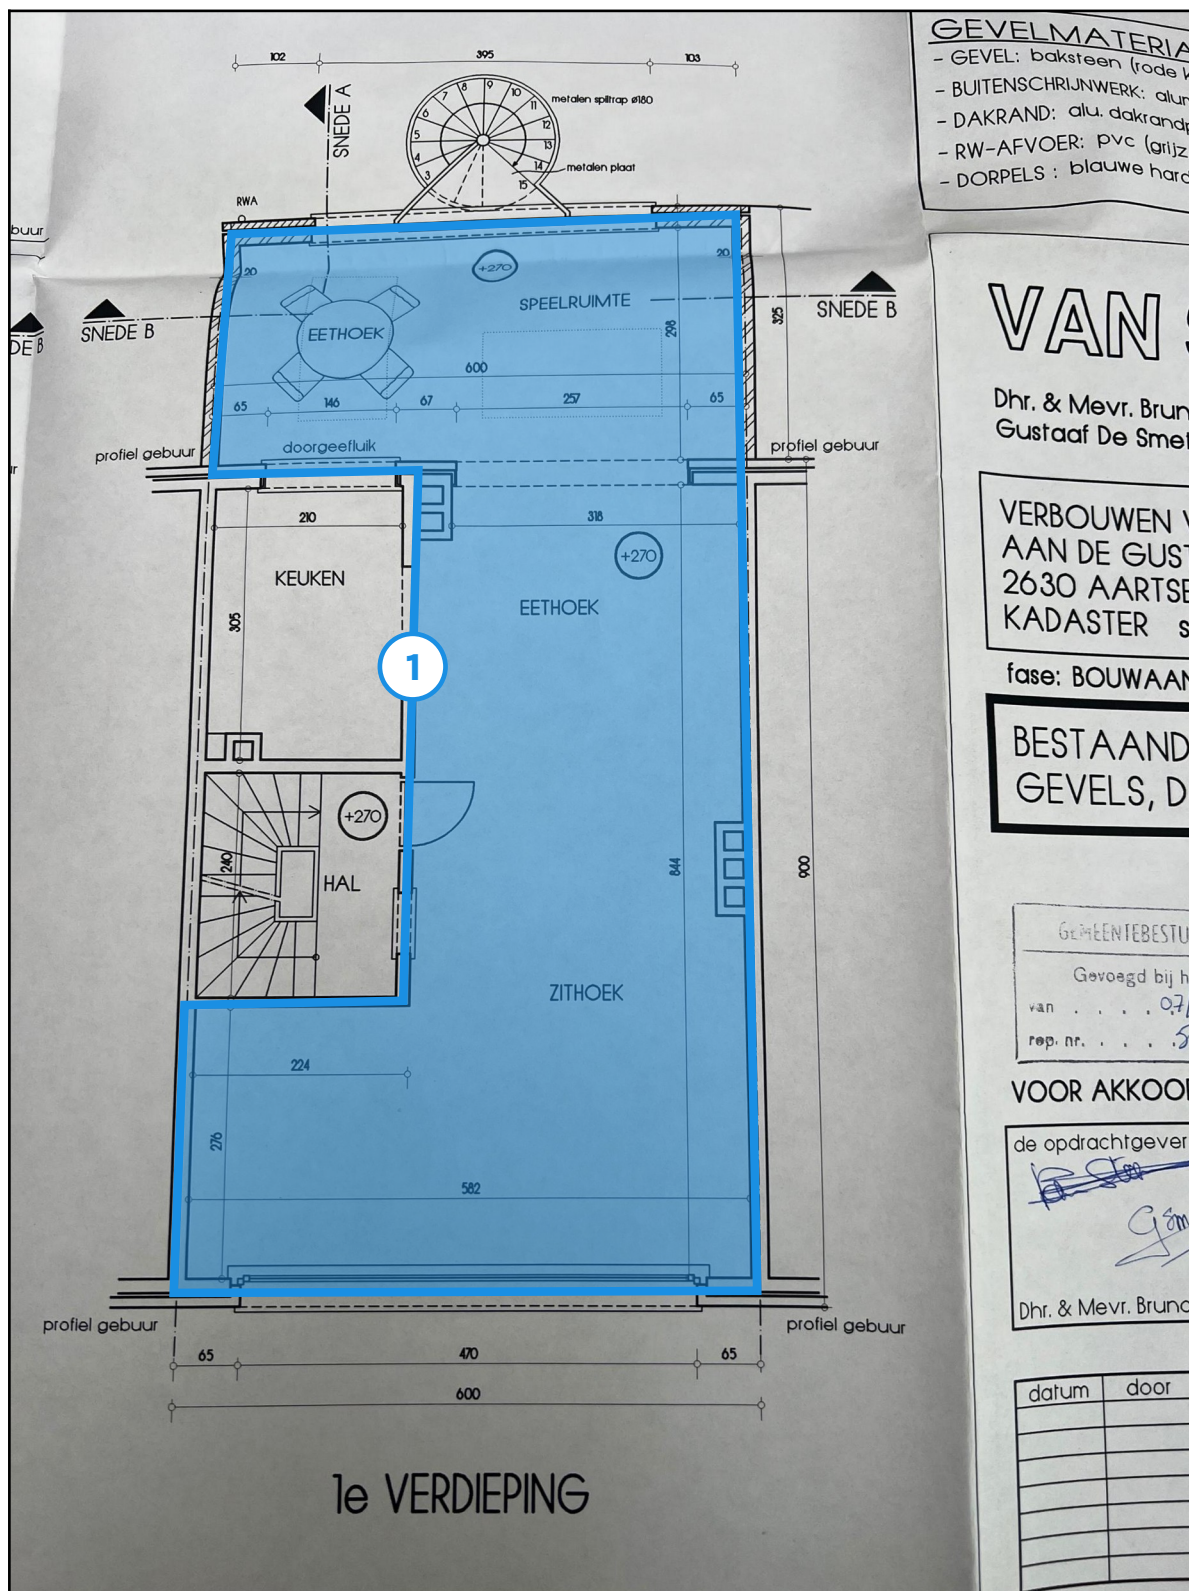
Plan 1.4: Eerste verdieping (vloeren en plafonds)

1. Pleisterwerk plafonds	Geen asbest	-
--------------------------	-------------	---

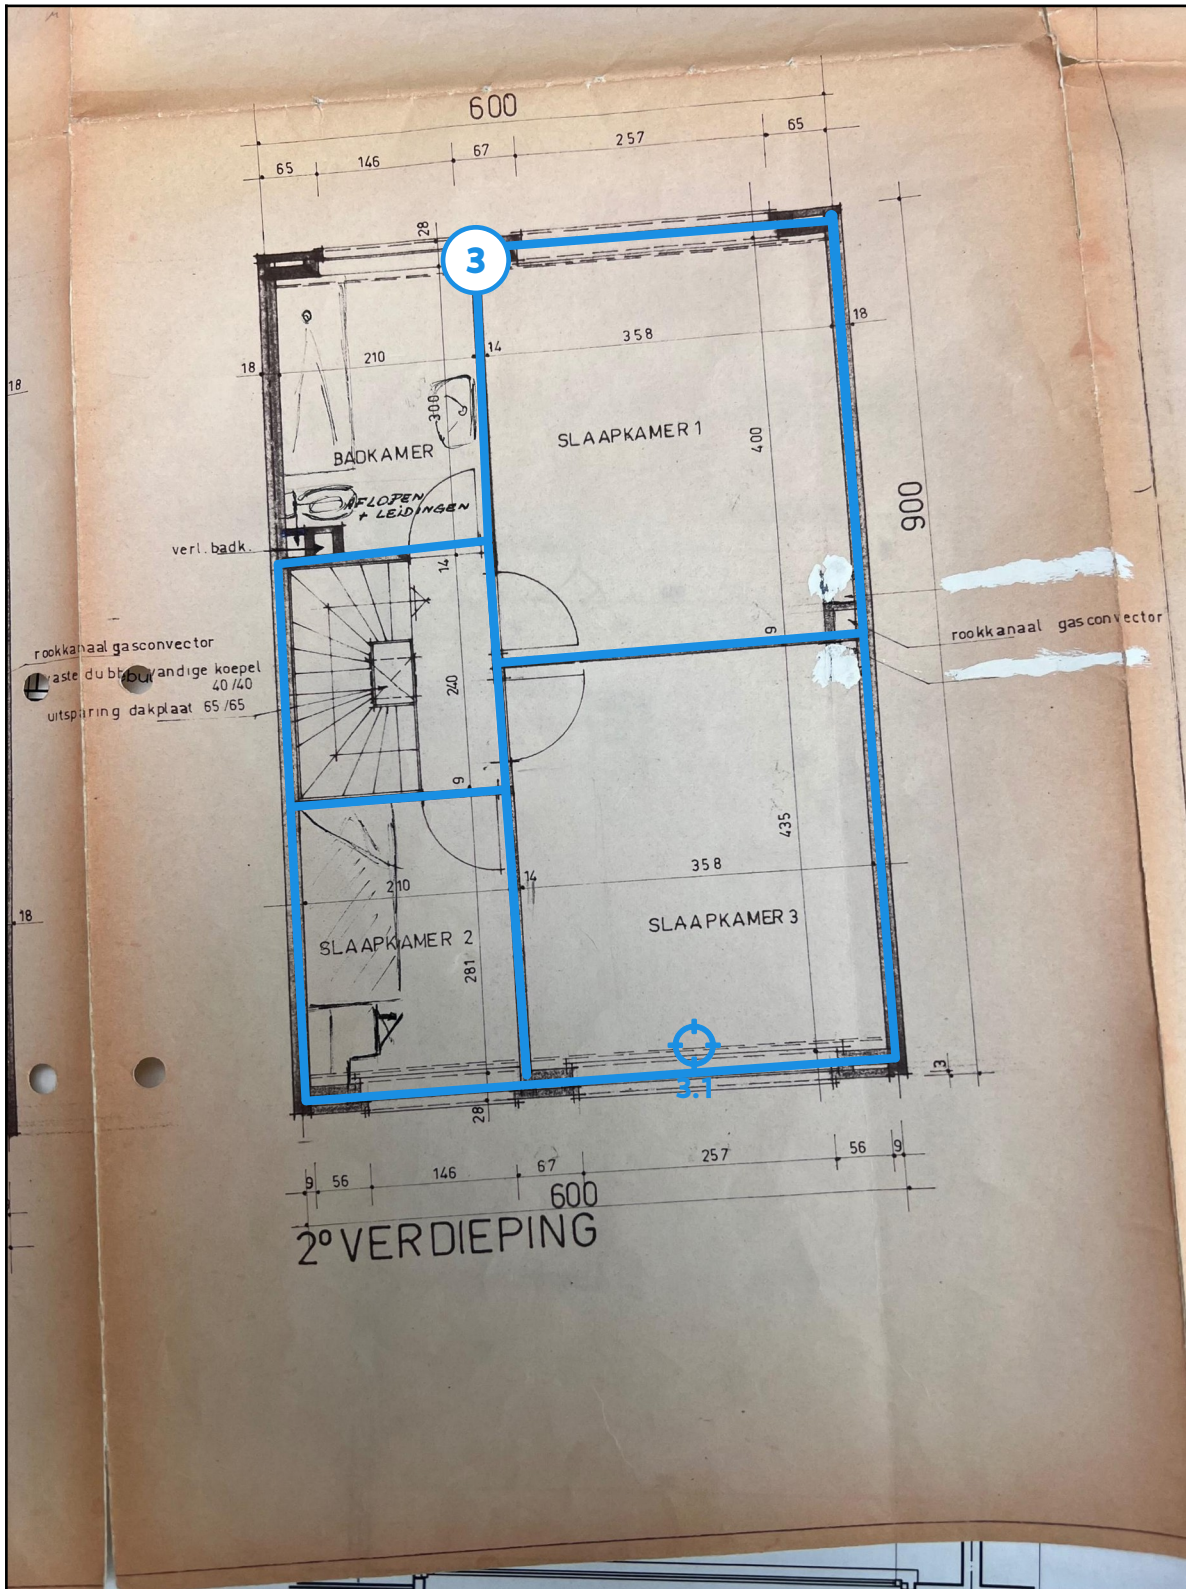
Plan 1.5: Tweede verdieping

3. Pleisterwerk muren	Geen asbest	-
3.1 Code: MM01	Mengmonster	-

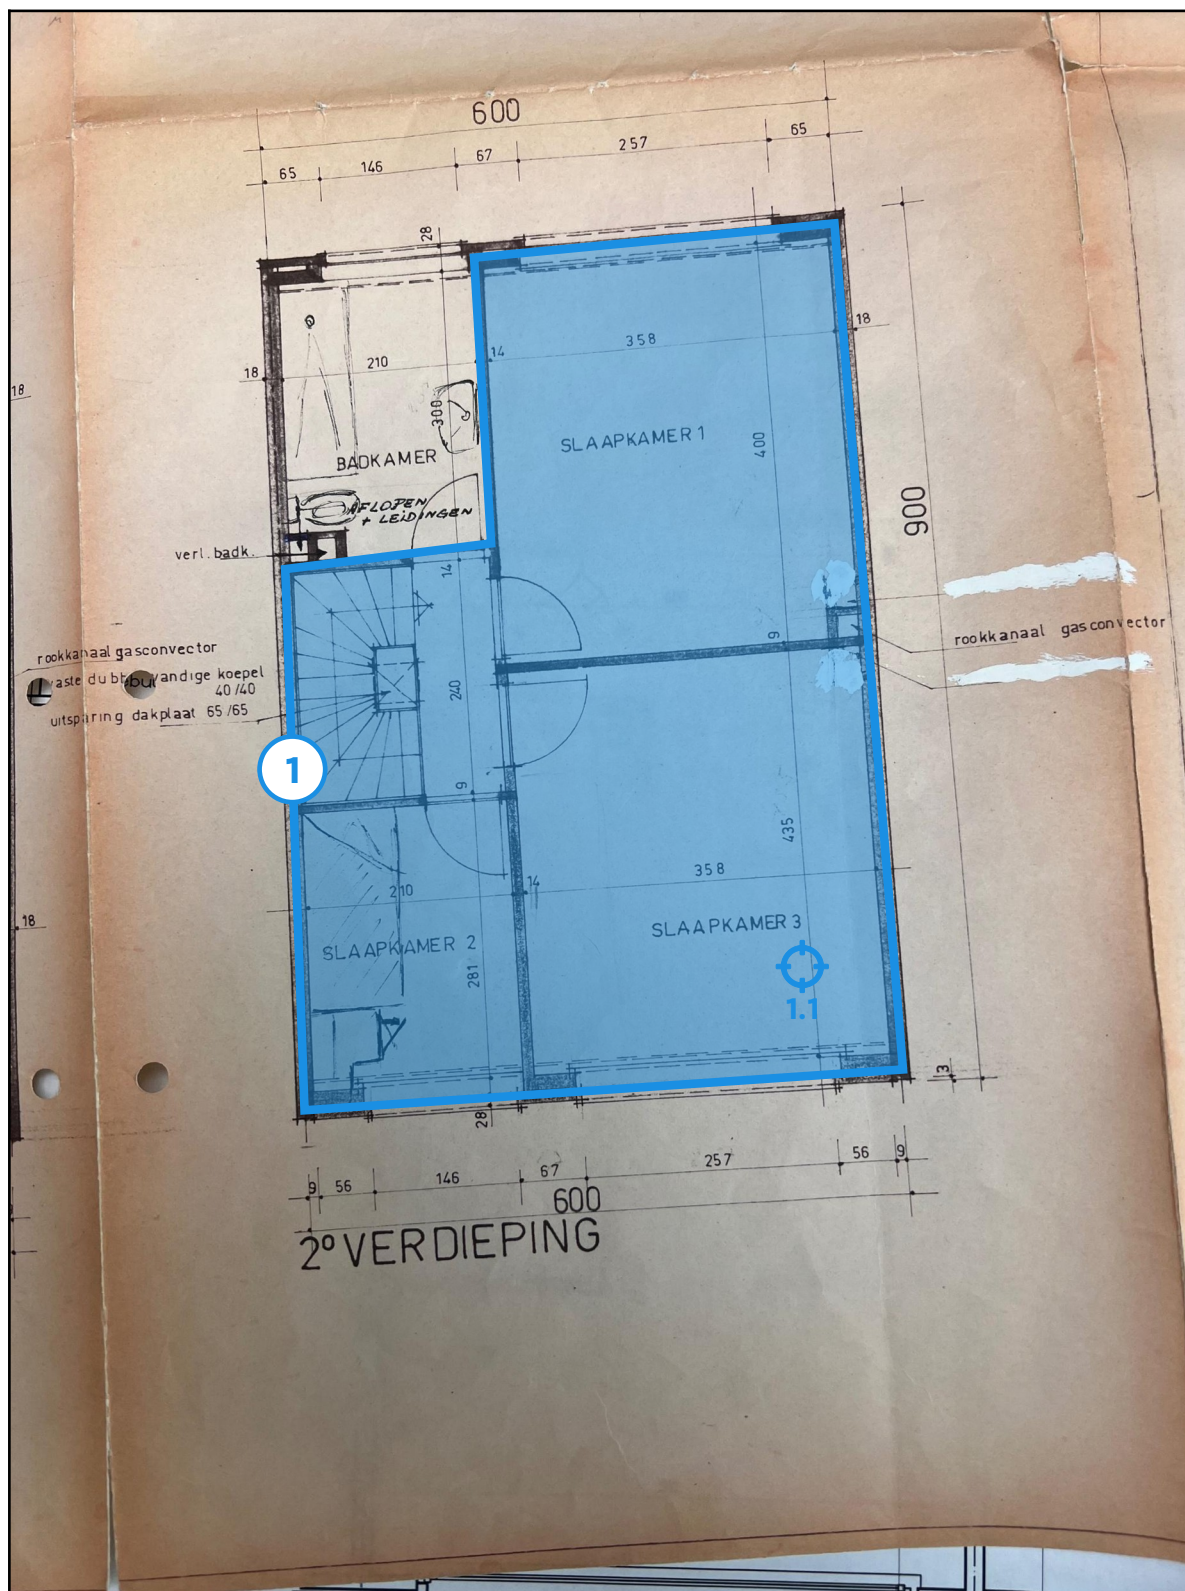
Plan 1.6: Tweede verdieping (vloeren en plafonds)

1. Pleisterwerk plafonds	Geen asbest	-
1.1 Code: MM02	Mengmonster	-

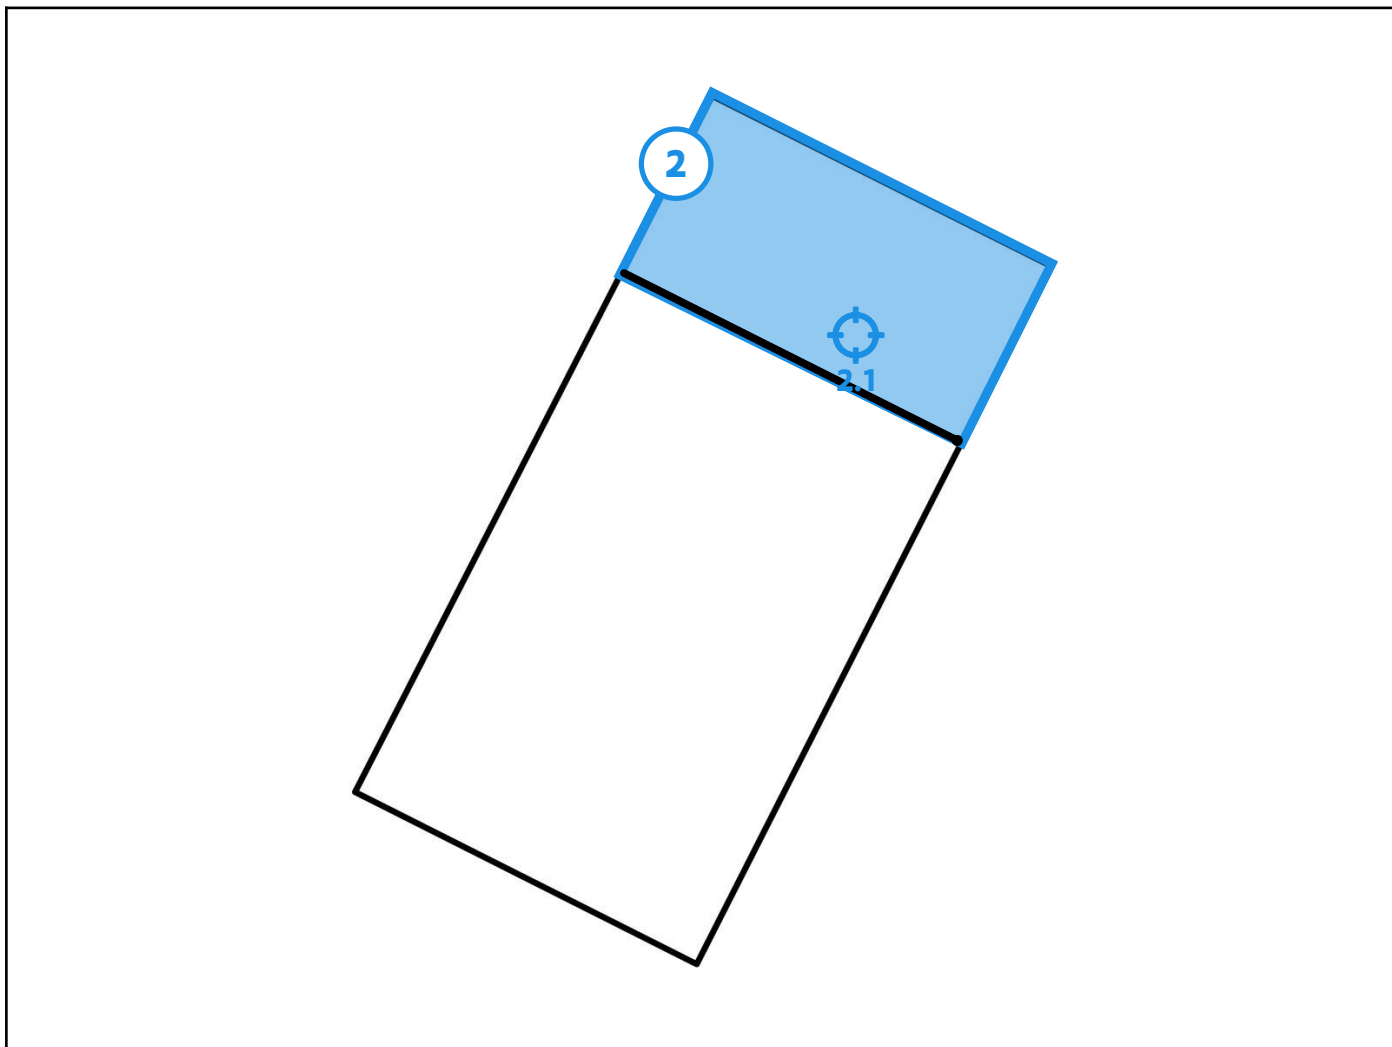
Plan 1.7: Hoofdgebouw plan

Beschrijving	Type	Actie
2. Roofing	Geen asbest	-
2.1 Code: MM03	Puntmonster	-

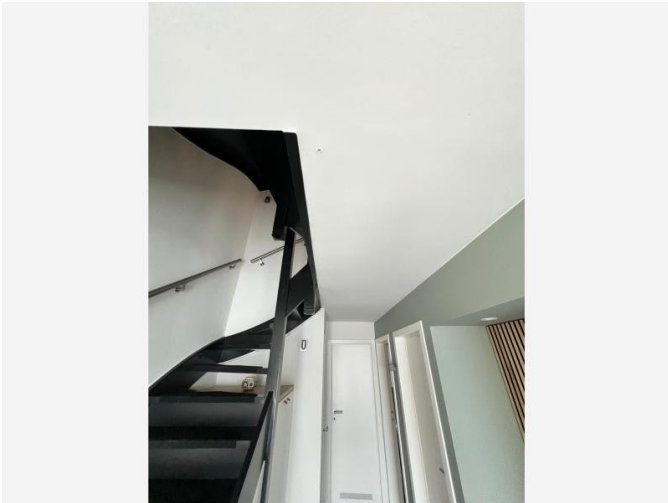
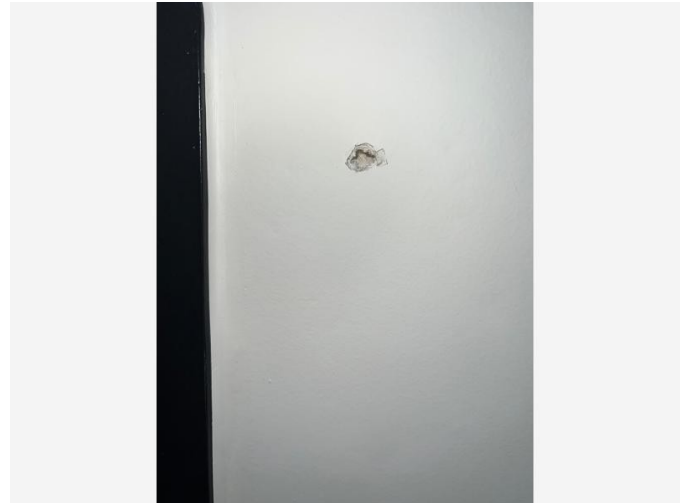
Fiche 1: Pleisterwerk plafonds

Geen asbest

#	Type	Referentie	Resultaat
1.1	Mengmonster	MM02	Geen asbest

Beschrijving	Pleisterwerk plafonds
Omgeving	Binnen
Primaire drager	Plafond
Bindmiddel van materiaal	Gips - kalk
Gebondenheid op basis van bindmiddel	Niet-hechtgebonden
Hoeveelheid (oppervlakte - dikte - aantal)	• 150,00 m ² - 1,00 cm - 1 stuk
Totaal volume	1,50 m ³
Identificatiemethode	Vaststelling met monstername
Destructieve handeling voor identificatie	Nee
Opmerking	Hoeveelheid asbest in het pleisterwerk werd niet bepaald aangezien er geen asbest werd teruggevonden in het mengstaal.

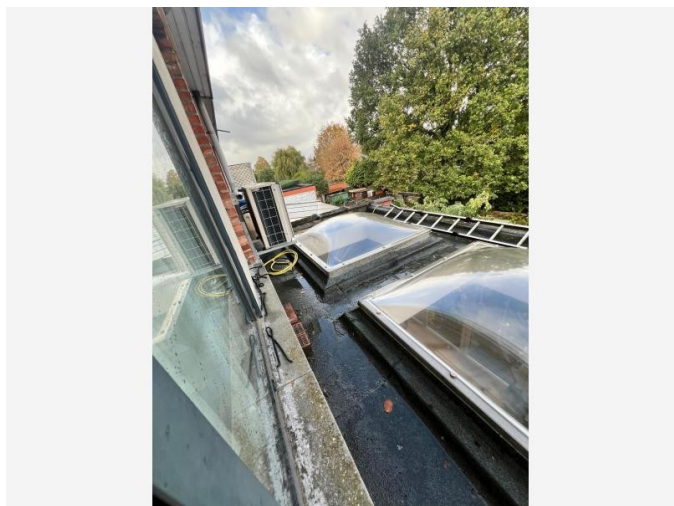
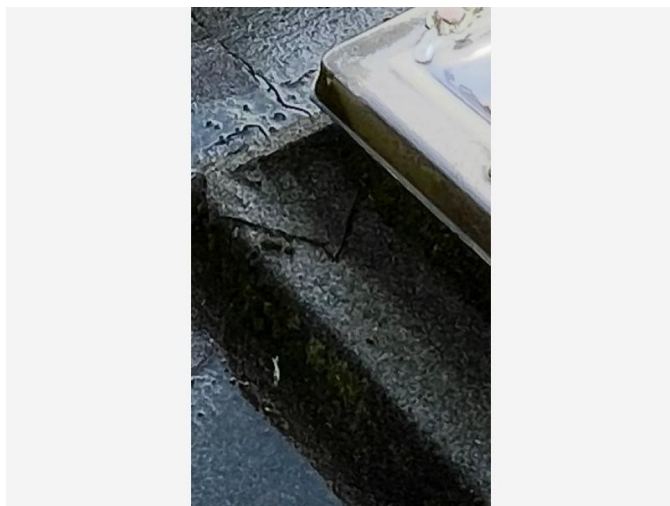
Fiche 2: Roofing

Geen asbest

#	Type	Referentie	Resultaat
2.1	Puntmonster	MM03	Geen asbest

Beschrijving	Roofing
Omgeving	Buiten
Primaire drager	Plat dak
Bindmiddel van materiaal	Bitumen (roofing, teer, asfalt)
Gebondenheid op basis van bindmiddel	Hecht
Hoeveelheid (oppervlakte - aantal)	• 19,50 m ² - 1 stuk
Totale oppervlakte	19,50 m ²
Identificatiemethode	Vaststelling met monsternamen
Destructieve handeling voor identificatie	Nee

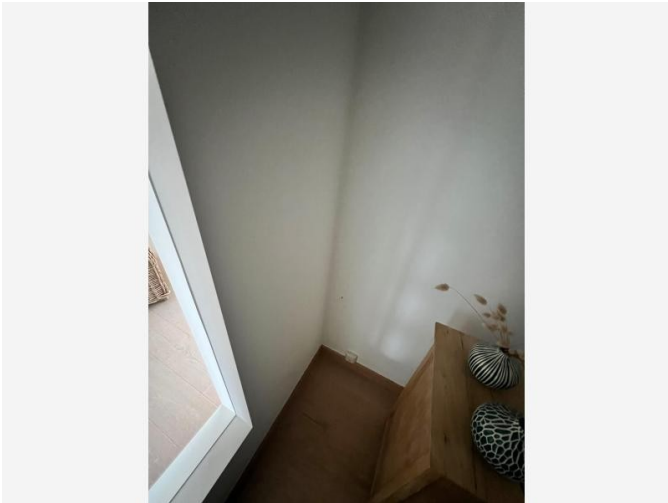
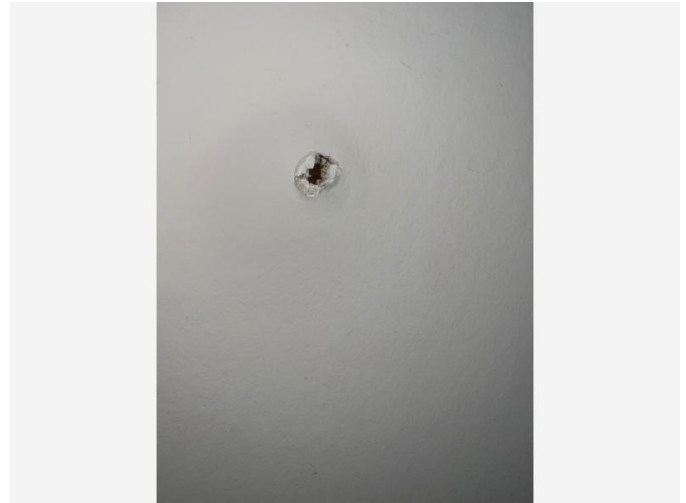
Fiche 3: Pleisterwerk muren

Geen asbest

#	Type	Referentie	Resultaat
3.1	Mengmonster	MM01	Geen asbest

Beschrijving	Pleisterwerk muren
Omgeving	Binnen
Primaire drager	Binnenwand
Bindmiddel van materiaal	Gips - kalk
Gebondenheid op basis van bindmiddel	Niet-hechtgebonden
Hoeveelheid (oppervlakte - dikte - aantal)	• 300,00 m ² - 1,00 cm - 1 stuk
Totaal volume	3,00 m ³
Identificatiemethode	Vaststelling met monstername
Destructieve handeling voor identificatie	Nee
Opmerking	Hoeveelheid asbest in het pleisterwerk werd niet bepaald aangezien er geen asbest werd teruggevonden in het mengstaal.
