# Asbestinventarisatetest

Statiestraat 145/B2, 2620 Hemiksem

Attestnummer : 20260416-000005.000

Uitgegeven op : 16.04.2026

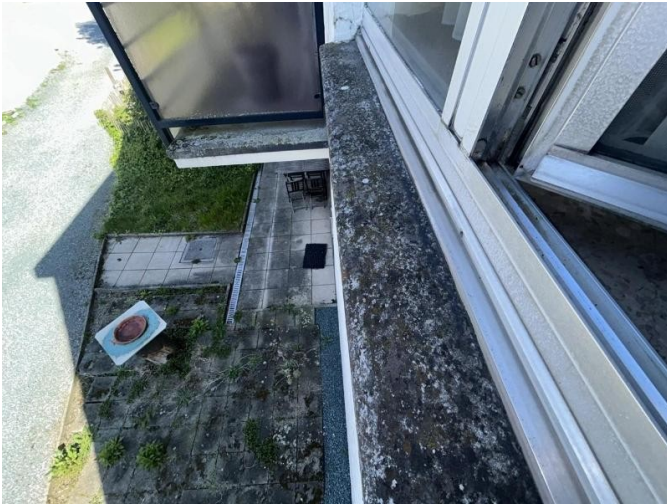
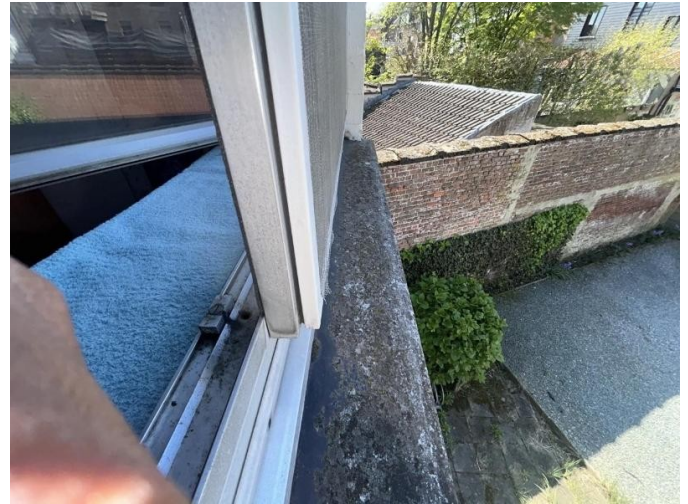
Eindbeoordeling materiaalrisico	Verhoogd materiaalrisico en/of verhoogde kans op vezelvrijgave
---------------------------------	--

Gebondenheid	Categorie 1: hechtgebonden in oorsprong
Asbestsoort (vezeltype)	Alleen chrysotiel aanwezig
Asbestconcentratie	Laag (< 50%)
Afschermingsgraad van het gehele materiaal	Geheel of deels vrij aan de binnenlucht, maar geen contact met binnenluchtstromen
Toestand van het materiaal	Matig beschadigd, matig verweerd

Beschrijving	Vensterbanken buitenzijde (CS)
Omgeving	Grenst aan binnen- en buitenlucht
Primaire drager	Wandopening verticaal (raam, deur, ...)
Asbestmateriaal	Plaat, paneel, tablet - Type Massal
Bindmiddel van asbestmateriaal	Cement
Gebondenheid op basis van bindmiddel	Hecht
Hoeveelheid (oppervlakte - dikte - aantal)	<ul style="list-style-type: none"> <li>• 0,50 m<sup>2</sup> - 2,00 cm - 3 stuks</li> </ul>
Totaal volume	0,03 m <sup>3</sup>
Eenvoudig bereikbaar	Ja
Bevestigingswijze	<ul style="list-style-type: none"> <li>• Verlijmd, ingegoten, versmeerd</li> </ul>
Identificatiemethode	<p>De asbestdeskundige beoordeelt het materiaal als asbestverdacht en dus asbesthoudend, en dit zonder monstername.</p> <p>Motivatie: De monstername brengt andere schade aan dan schade die inherent is aan de monstername.</p>
Destructieve handeling voor identificatie	Nee
Opmerking	<p>Tijdens de inspectie heb ik vastgesteld dat de vensterbanken asbesthoudend zijn. Deze zijn niet bemonsterd om schade aan het materiaal te voorkomen. Indien er sloop- of renovatiewerken gepland zijn, dienen deze onderdelen alsnog te worden bemonsterd en onderzocht om de aanwezigheid en het type asbest definitief te bevestigen.</p> <p>De vermelde hoeveelheden zijn enkel een visuele inschatting en mogen niet worden gebruikt als maatstaf voor werkplanning, kostenraming of risicobeoordeling. Het wordt aanbevolen om voorafgaand aan werkzaamheden een aanvullend onderzoek uit te voeren en passende veiligheidsmaatregelen te treffen.</p>

Het asbestmateriaal valt onder de mijlpaal van 2040.

Verwijderen

- Zorg voor een veilig beheer. Vermijd het beschadigen van het asbestmateriaal. Controleer de toestand jaarlijks op wijzigingen.
- Voer bijkomende staalname(s) uit.

- Eenvoudige handelingen: mag via doe-het-zelf of door werknemer(s) met opleidingsattest eenvoudige handelingen  
Motivatie

Volgens de Belgische regelgeving (Codex Welzijn op het Werk, Boek VI – Tit. 3) mogen eenvoudige handelingen uitgevoerd worden door doe-het-zelvers of werknemers met een opleidingsattest. Het gaat om kleine, laag-risico werken met hechtgebonden materialen in goede staat, waardoor de kans op vezelverspreiding minimaal is. De methode is veilig, kosten- en tijdsefficiënt en garandeert via opleiding dat werknemers de risico's kennen en de juiste PBM gebruiken.

1. Voorbereiding: Werkzone afbakenen en signaliseren. Draag PBM: wegwercoverall type 5/6, P3-masker,

handschoenen en bril. Voorzichtig ventileren zonder luchtstromen.

2. Verwijdering: Materiaal bevochtigen (nevelen), breken of slijpen vermijden. Traject gecontroleerd uitvoeren met handgereedschap, materiaal zoveel mogelijk intact houden.

3. Verpakking: Onmiddellijk verpakken in dikke plastic zakken of folie, dubbel verpakken en labelen met asbestwaarschuwing. Buitenoppervlak reinigen indien nodig.

4. Reiniging: Werkzone nat reinigen of met H-class HEPA-stofzuiger. Nooit vegen of blazen. PBM pas na reiniging uitdoen in correcte volgorde.

5. Afvoer: Afgevoerd materiaal naar erkend containerpark of verwerker brengen en afleverbonnen bewaren.

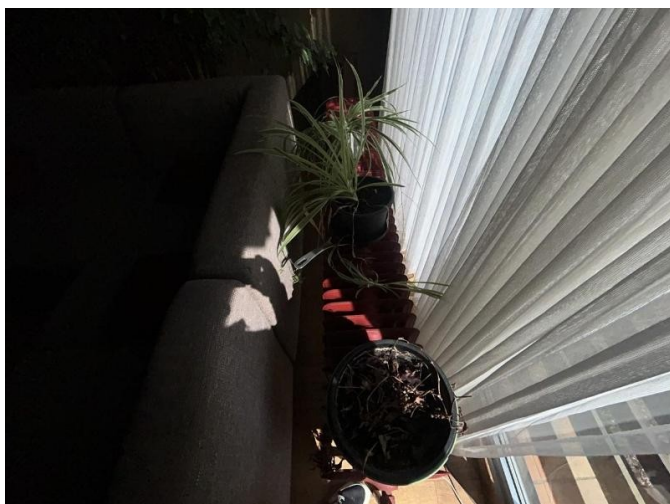
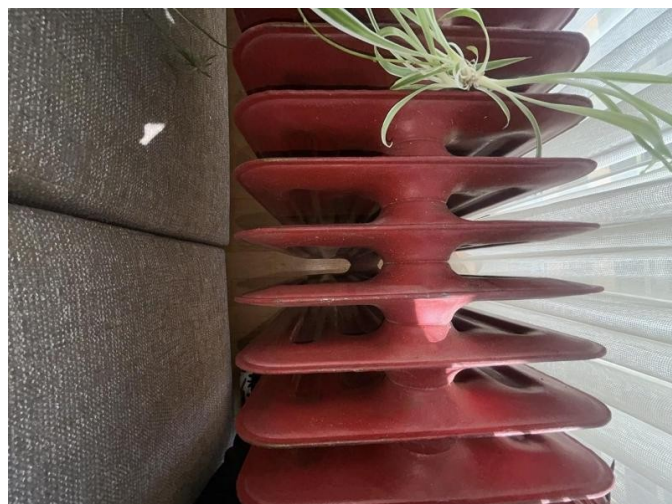
Bij inspectie van de bestaande verwarmingsinstallaties zijn de radiator dichtingen vastgesteld als asbestverdacht. Dichtingen van deze leeftijd (installaties vóór 1990) kunnen chrysotiel bevatten. Het risico op vezelvrijkomen bij manipulatie is aanwezig. Verwijdering is daarom noodzakelijk om gezondheid van personeel en derden te beschermen en verspreiding van asbestvezels te voorkomen, conform Codex Welzijn op het Werk, boek VI, titel 3. Asbest en VLAREMA.

Eindbeoordeling materiaalrisico	Verhoogd materiaalrisico en/of verhoogde kans op vezelvrijgave
---------------------------------	--

<b>Gebondenheid</b>	Categorie 3: niet-hechtgebonden met weinig of geen matrix
<b>Asbestsoort (vezeltype)</b>	Alleen chrysotiel aanwezig
<b>Asbestconcentratie</b>	Hoog ( $\geq 50\%$ )
<b>Afschermingsgraad van het gehele materiaal</b>	Geheel of deels vrij aan de binnenlucht, maar geen contact met binnenluchtstromen
<b>Toestand van het materiaal</b>	Onbeschadigd, niet verweerd

<b>Beschrijving</b>	Radiator Dichtingen
<b>Omgeving</b>	Binnen
<b>Primaire drager</b>	HVAC infrastructuur en uitrusting
<b>Asbestmateriaal</b>	Pakking, dichting
<b>Bindmiddel van asbestmateriaal</b>	Weinig of geen bindmiddel (textiel, bevloking, ...)
<b>Gebondenheid op basis van bindmiddel</b>	Niet-hechtgebonden
<b>Hoeveelheid (gewicht - aantal)</b>	<ul style="list-style-type: none"> <li>• 0,50 kg - 1 stuk</li> </ul>
<b>Totaal gewicht</b>	0,50 kg
<b>Eenvoudig bereikbaar</b>	Ja
<b>Bevestigingswijze</b>	<ul style="list-style-type: none"> <li>• Geklemd</li> </ul>
<b>Identificatiemethode</b>	<p>De asbestdeskundige beoordeelt het materiaal als asbestverdacht en dus asbesthoudend, en dit zonder monstername.</p> <p>Motivatie: De monstername brengt andere schade aan dan schade die inherent is aan de monstername.</p>
<b>Destructieve handeling voor identificatie</b>	Nee
<b>Opmerking</b>	<p>Staalname niet uitgevoerd.</p> <p>Toegang tot de dichtingen vereist gedeeltelijke demontage van radiatoren is risico op lekkage.</p> <p>Mogelijk hoge temperatuur of druk in leidingen veiligheidsrisico.</p> <p>Verwijdering zonder specialistische voorbereiding kan vezelverspreiding veroorzaken.</p>

Het asbestmateriaal valt onder de mijlpaal van 2034.

Verwijderen

- Zorg voor een veilig beheer. Vermijd het beschadigen van het asbestmateriaal. Controleer de toestand jaarlijks op wijzigingen.
- Voer bijkomende staalname(s) uit.

- Hermetische zone (erkend asbestverwijderaar)  
Verwijdering asbesthoudende radiator dichtingen

Werkzone: Afbakenen van een hermetische zone (type A) met luchtdichte folie (200 µm), onderdruk met HEPA-filters, persoonlijke/materieelsas en waarschuwingsborden. Asbest. Verboden toegang. Alleen gecertificeerd personeel mag de zone betreden.

PBM: Wegwerpoverall type 5/6, handschoenen, veiligheidsbril, ademhalingsmasker P3, overschoenen.

Vorbereiding radiator: Leidingen spanningsloos maken en koud zetten om lekkage of drukschade te vermijden.

Verwijdering: Dichtingen vochtig maken met water of fixatief. Voorzichtig losnemen met handgereedschap. Breuk minimaliseren; geen versnippering. Eventueel stof direct afzuigen met HEPA-stofzuiger.

Verpakking en transport: Onmiddellijk in dubbele, luchtdichte asbestzakken met label "Asbest, gevaarlijk materiaal" afvoeren via erkende asbestverwerker.

Reiniging: Nat reinigen van werkzone en gereedschap; HEPA-stofzuiger gebruiken; onderdrukinstallatie actief houden tot einde controle.

Controle en vrijgave: Visuele inspectie en eventueel luchtmeting; pas vrijgeven bij <0,01 vezel/cm³.

Documentatie: Werkplan, PBM-registratie, afvaltransportdocumenten en eindverslag met meetresultaten.

Belangrijk: Dichtingen blijven intact zolang ze niet gemanipuleerd worden. Alle handelingen door erkend personeel.

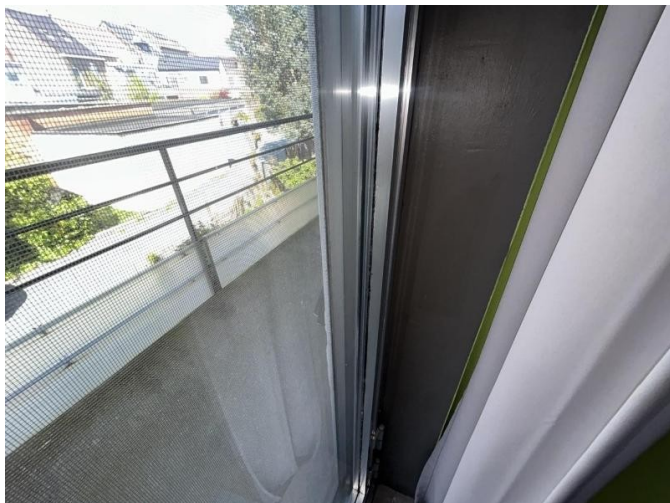
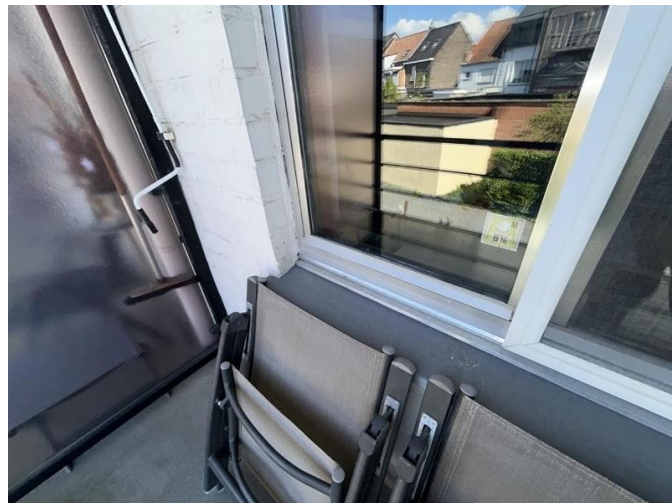
## Fiche 3: Adichting aan ramen en deuren (Asbesthoudend)

Eindbeoordeling materiaalrisico	Laag materiaalrisico en/of verlaagde kans op vezelvrijgave
---------------------------------	--

Gebondenheid	Categorie 1: hechtgebonden in oorsprong
Asbestsoort (vezeltype)	Alleen chrysotiel aanwezig
Asbestconcentratie	Laag (< 50%)
Afschermingsgraad van het gehele materiaal	Geheel of deels vrij aan de binnenlucht, maar geen contact met binnenluchtstromen
Toestand van het materiaal	Licht beschadigd, licht verweerd. Intacte calciumsilicaatplaat of materiaal met categorie 3-gebondenheid

#	Type	Referentie	Resultaat
3.1	Puntmonster	03	Chrysotiel

<b>Beschrijving</b>	Adichting aan ramen en deuren (Asbesthoudend)
<b>Omgeving</b>	Grenst aan binnen- en buitenlucht
<b>Primaire drager</b>	Wandopening verticaal (raam, deur, ...)
<b>Asbestmateriaal</b>	In-situ afwerkingslagen - Pasta, stopverf, voegsel, stopsel, vulsel, mastiek, kitten, ...
<b>Bindmiddel van asbestmateriaal</b>	Kitten, mastiek, pasta
<b>Gebondenheid op basis van bindmiddel</b>	Hecht
<b>Hoeveelheid (lengte - aantal)</b>	<ul style="list-style-type: none"> <li>• 15,00 m - 1 stuk</li> </ul>
<b>Totale lengte</b>	15,00 m
<b>Eenvoudig bereikbaar</b>	Ja
<b>Bevestigingswijze</b>	<ul style="list-style-type: none"> <li>• Verlijmd, ingegoten, versmeerd</li> </ul>
<b>Identificatiemethode</b>	Een monstername door de asbestdeskundige met laboanalyse door een asbestlabo.
<b>Destructieve handeling voor identificatie</b>	Nee
<b>Opmerking</b>	<p>Ter hoogte van de afdichting (mastiek) tussen het raamkader en het glas werd een materiaal vastgesteld dat, gezien het type toepassing en de ouderdom van het gebouw, als potentieel asbestverdacht werd beoordeeld.</p> <p>Van deze afdichting werd een representatief staal genomen en geanalyseerd door een erkend laboratorium. Uit de analyse blijkt dat het bemonsterde materiaal asbestvezels bevat. Op basis van dit analyseresultaat wordt de afdichting tussen kader en glas als asbesthoudend beoordeeld.</p> <p>Gelijkaardige, visueel homogene toepassingen binnen hetzelfde inspectiegebied kunnen naar dit analyseresultaat geëxtrapoleerd worden.</p> <p>De opgenomen hoeveelheden in de inventaris zijn indicatief en mogen niet gebruikt worden als basis voor offerte of prijsberekening voor eventuele verwijderingswerken.</p>

Het asbestmateriaal valt onder de mijlpaal van 2040.

Zorgvuldig beheren

- Zorg voor een veilig beheer. Vermijd het beschadigen van het asbestmateriaal. Controleer de toestand jaarlijks op wijzigingen.

- Eenvoudige handelingen: enkel door erkend asbestverwijderaar  
Gezien het risico op vezelvrijstelling bij manipulatie dient de verwijdering te gebeuren door een erkend asbestverwijderaar, conform de Codex Welzijn op het Werk. In de meeste gevallen kan dit gebeuren via eenvoudige handelingen, op voorwaarde dat het materiaal zonder intensieve mechanische bewerking verwijderd kan worden en de omvang beperkt is.

Tijdens de verwijdering moeten gepaste beheersmaatregelen worden toegepast:

Het materiaal wordt vochtig gehouden om stofvorming te beperken.

De mastiek wordt manueel en voorzichtig losgemaakt met geschikt handgereedschap.

Mechanische bewerkingen zoals schuren, slijpen of zagen zijn niet toegestaan.

De werkzone wordt indien nodig afgebakend om verspreiding van vezels te vermijden.

De verwijderde mastiek dient onmiddellijk verpakt te worden in gesloten en gelabelde asbestafvalverpakking (bijv. dubbele folie of asbestzakken) en afgevoerd te worden naar een erkende verwerker van asbesthoudend afval.

Na de werkzaamheden wordt de werkzone zorgvuldig gereinigd met aangepaste methoden (bijv. vochtige reiniging of een stofzuiger met HEPA-filter).

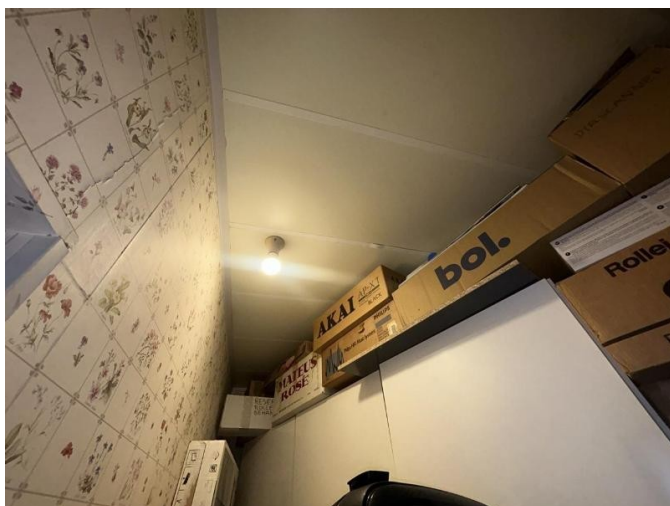
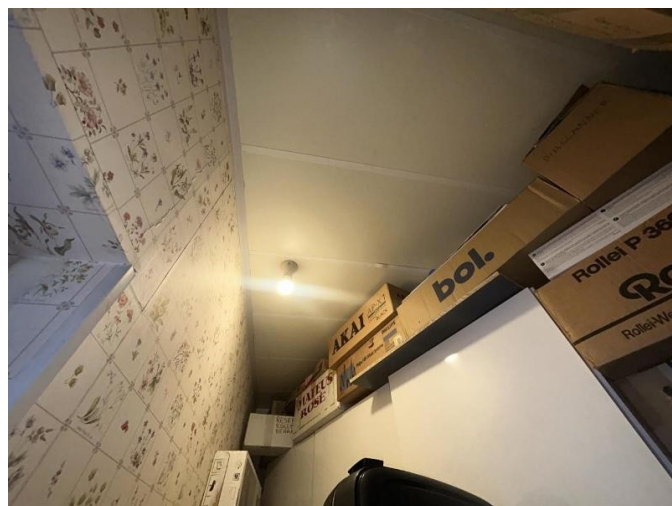
Eindbeoordeling materiaalrisico	Laag materiaalrisico en/of verlaagde kans op vezelvrijgave
---------------------------------	--

Gebondenheid	Categorie 1: hechtgebonden in oorsprong
Asbestsoort (vezeltype)	Crocidoliet aanwezig
Asbestconcentratie	Laag (< 50%)
Afschermingsgraad van het gehele materiaal	Geheel of deels vrij aan de binnenlucht, maar geen contact met binnenluchtstromen
Toestand van het materiaal	Onbeschadigd, niet verweerd

Beschrijving	Glasal plafondplaten
Omgeving	Binnen
Primaire drager	Plafond
Asbestmateriaal	Plaat, paneel, tablet - Type Menuiserite
Bindmiddel van asbestmateriaal	Cement
Gebondenheid op basis van bindmiddel	Hecht
Hoeveelheid (oppervlakte - dikte - aantal)	• 3,00 m <sup>2</sup> - 0,30 cm - 1 stuk
Totaal volume	0,009 m <sup>3</sup>
Eenvoudig bereikbaar	Ja
Bevestigingswijze	• Verlijmd, ingegoten, versmeerd
Identificatiemethode	<p>De asbestdeskundige beoordeelt het materiaal als asbestverdacht en dus asbesthoudend, en dit zonder monstername.</p> <p>Motivatie: De monstername brengt andere schade aan dan schade die inherent is aan de monstername.</p>
Destructieve handeling voor identificatie	Nee

Ter hoogte van het plafond in de afgebeelde bergruimte werden vlakke, lichtgekleurde plafondplaten vastgesteld, gemonteerd in een doorlopend systeem. De platen vertonen een egaal oppervlak zonder zichtbare perforaties en zijn vermoedelijk mechanisch bevestigd op een onderliggende draagstructuur.

Op basis van de visuele kenmerken, toepassing en ouderdom van het gebouw kunnen deze platen overeenkomen met zogenoemde Glasal-platen (calciumsilicaatplaten). Dergelijke platen werden in het verleden frequent toegepast als brandwerende en vochtbestendige plafondafwerking.

Er werden tijdens de inspectie geen duidelijke beschadigingen vastgesteld; de platen bevinden zich ogenschijnlijk in redelijke tot goede staat, zonder zichtbare breuken of loshangende delen. De voegen tussen de platen zijn beperkt zichtbaar en vertonen geen uitgesproken degradatie.

Aangezien Glasal-platen in bepaalde gevallen asbesthoudend kunnen zijn, dient dit materiaal als asbestverdacht te worden beschouwd bij gebrek aan analytisch bewijs.

Het asbestmateriaal valt onder de mijlpaal van 2040.

Zorgvuldig beheren

- Zorg voor een veilig beheer. Vermijd het beschadigen van het asbestmateriaal. Controleer de toestand jaarlijks op wijzigingen.
- Voer bijkomende staalname(s) uit.

- Eenvoudige handelingen: mag via doe-het-zelf of door werknemer(s) met opleidingsattest eenvoudige handelingen  
Aangezien het doorgaans gaat om hechtgebonden materiaal, kan verwijdering meestal gebeuren via de eenvoudige handelingen of couveusemethode, afhankelijk van de bevestiging en de staat van de platen.

Bij geplande renovatie- of afbraakwerken wordt aanbevolen om voorafgaandelijk een representatief staal te laten nemen en analyseren door een erkend laboratorium.

Tot zolang er geen analyse beschikbaar is, dient het materiaal voorzichtig behandeld te worden en mechanische bewerkingen (boren, zagen, breken) vermeden te worden.

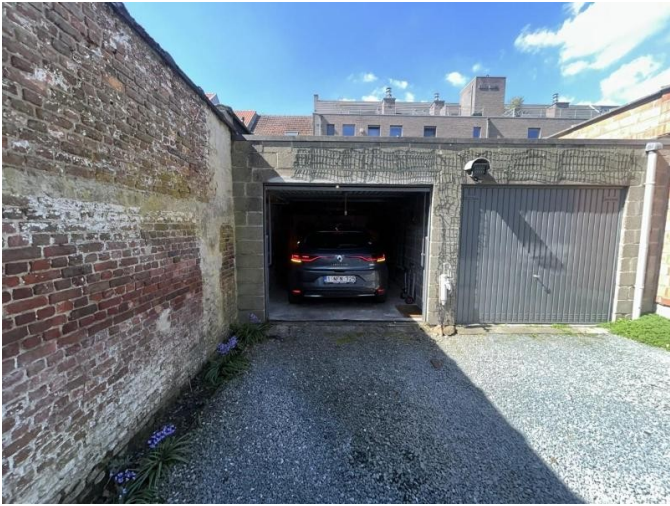
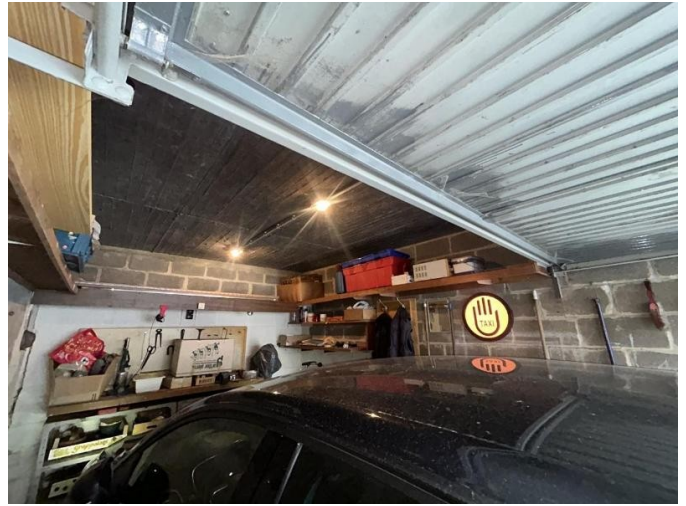
Geen asbest verdachte materialen

Basis voor advies	De asbestdeskundige beoordeelt het materiaal als niet-asbestverdacht.
-------------------	---

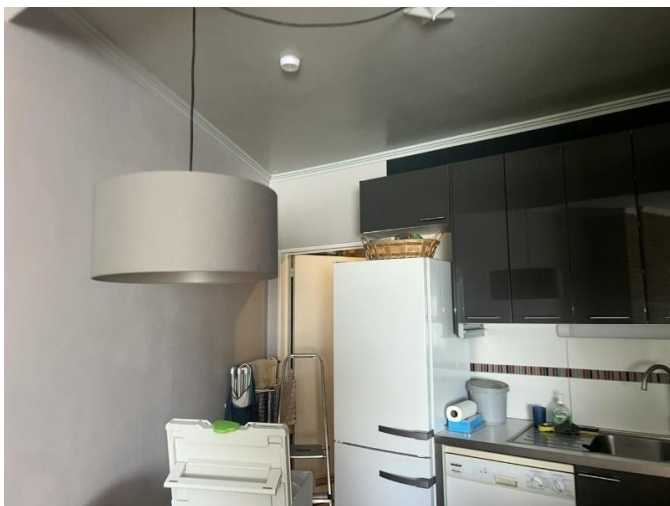
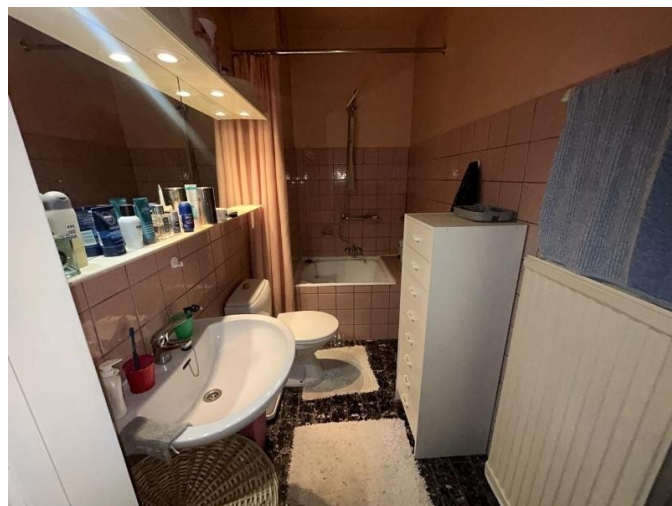
### Asbestverdachte lijm bij Faiencetegels

In uitzonderlijke gevallen kan de lijm waarmee deze zijn vastgehecht asbesthoudend zijn. Gezien het een niet-destructief onderzoek betreft, werd er geen staal genomen. Bij afbraak van deze tegels, is het aangewezen deze lijm laag te laten analyseren op de aanwezigheid van asbest

Basis voor advies	Beoordeling op basis van expertise, zonder een vaststelling door de asbestdeskundige.
Primaire drager	Binnenwand
(Asbest)materiaal	In-situ afwerkingslagen - Lijm laag
Bindmiddel	Lijm
Gebondenheid bindmiddel	Hecht

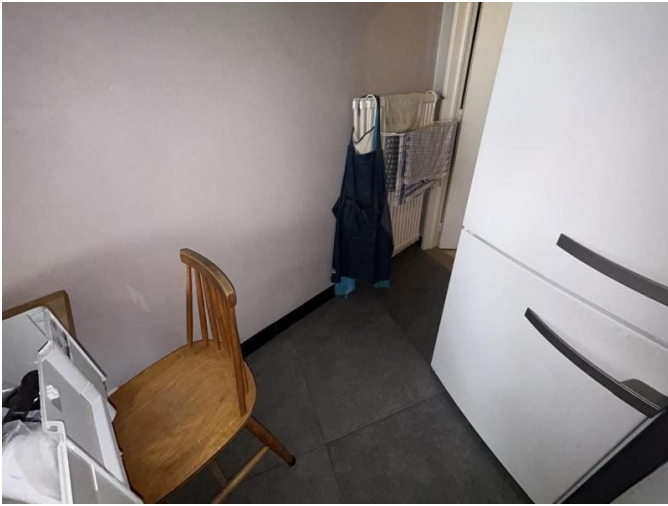
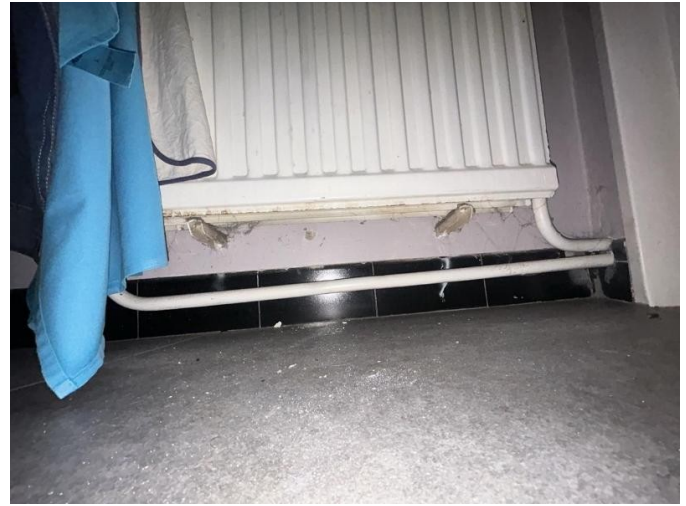
## Fiche 7: Pleisterwerk aan de muren

Geen asbest

#	Type	Referentie	Resultaat
7.1	Mengmonster	01	Geen asbest

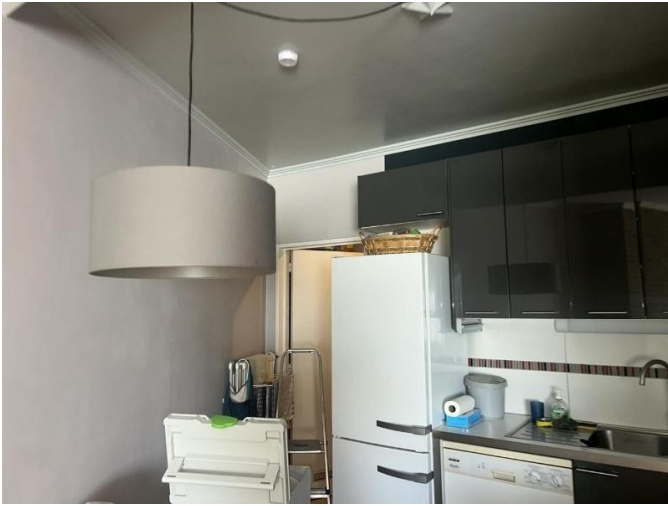
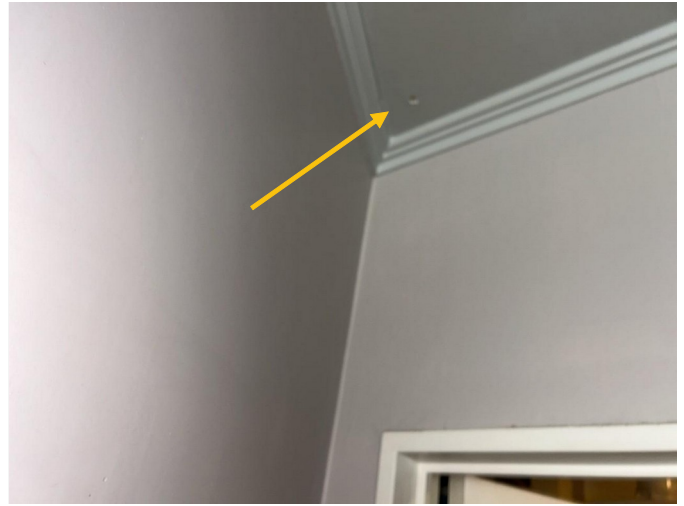
## Fiche 8: Pleisterwerk aan de plafonds

Geen asbest

#	Type	Referentie	Resultaat
8.1	Mengmonster	02	Geen asbest

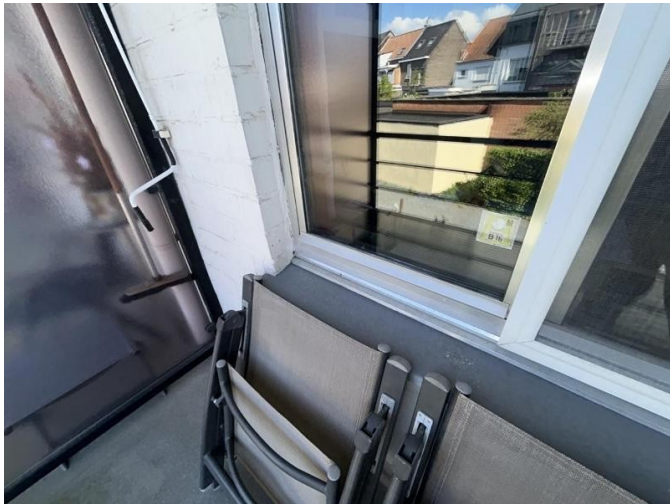
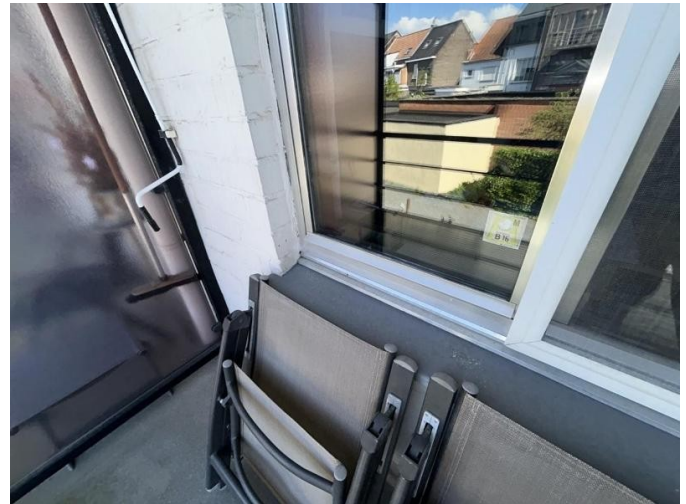
# Fiche 9: Afdichting aan ramen en deuren niet asbesthoudend

Geen asbest

#	Type	Referentie	Resultaat
9.1	Puntmonster	04	Geen asbest

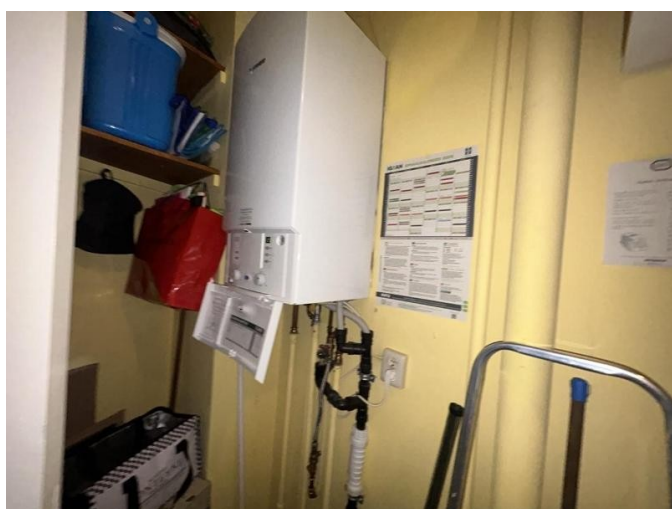
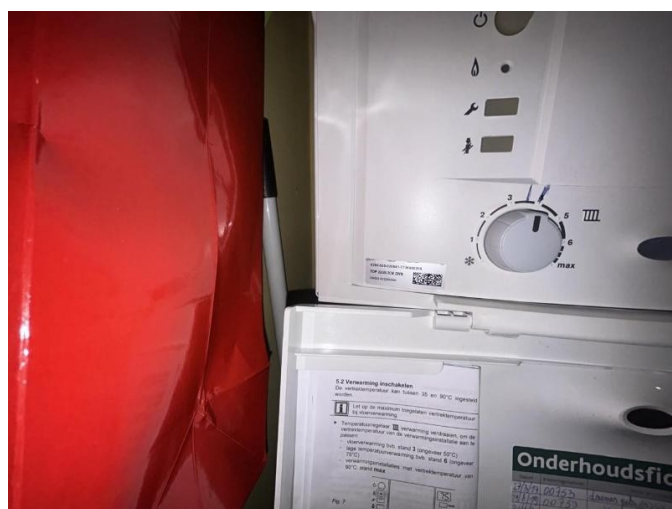
### Fiche 10: Dichtingen in CV-installatie

Beschrijving	Notitie	Terug te vinden op plannen
Fiche 10: Dichtingen in CV-installatie	CV-Installatie MERK Junkers bouwjaar 2016. Omwille van het bouwjaar mogen de dichtingen van de CV-installatie als asbestvrij beschouwd worden (asbestvrij vanaf 1999). Het bewijsstuk is opgeladen in de databank	-
Fiche 11: Rookgaskanaal	<p>Tijdens het plaatsbezoek werd de rookgasafvoer visueel geïnspecteerd. De zichtbare schouw bestaat uit een gladde, metalen of kunststof rookgasbuis met fabrieksmatige verbindingselementen. Er werden geen vezelcementbuizen, asbesthoudende schouwelementen of vezelachtige afdichtingsmaterialen vastgesteld.</p> <p>Het materiaal vertoont geen typische kenmerken van asbestcement (zoals vezelstructuur, cementgebonden matrix of verweerde vezelblootstelling). De uitvoering is consistent met moderne metalen of kunststof rookgasafvoersystemen.</p> <p>Op basis van visuele beoordeling en materiaalherkenning wordt de schouw als niet-asbestverdacht beoordeeld.</p>	-
