# Asbestinventarisatetest

Biesthoevelaan 23/101, 2610 Antwerpen

Attestnummer : 20250226-000452.000

Uitgegeven op : 26.02.2025

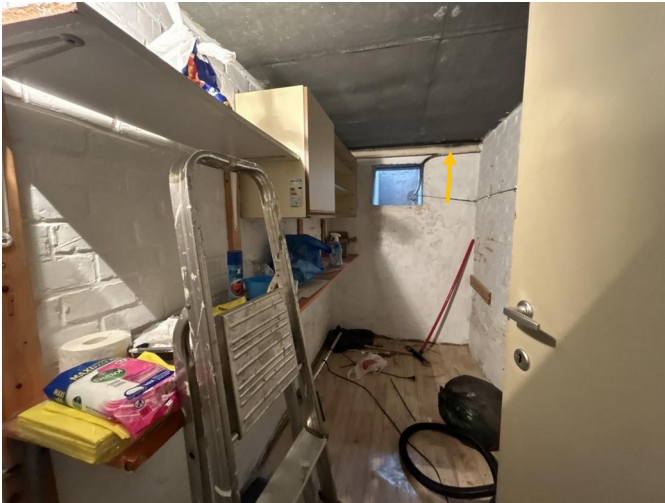
Vrije foto

Gipsleidingen vastgesteld deze dienen mee opgenomen worden in het attest gemeenschappelijke delen

Identificatiemethode	Redelijk vermoeden
Primaire drager	HVAC infrastructuur en uitrusting
(Asbest)materiaal	In-situ afwerkingslagen - Thermische isolatie
Bindmiddel	Gips - kalk
Gebondenheid bindmiddel	Niet-hechtgebonden

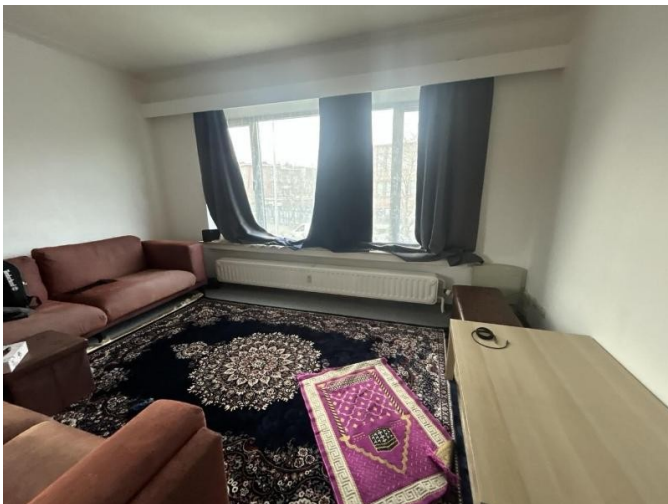
Vrije foto

Asbestverdachte dichtingen in oude gietijzeren radiatoren

Er kunnen inwendige asbesthoudende dichtingen aanwezig zijn tussen de lamellen of aan de doppen van de gietijzeren radiatoren.

Identificatiemethode	Redelijk vermoeden
Primaire drager	Ruimteverwarming
(Asbest)materiaal	Pakking, dichting
Bindmiddel	Weinig of geen bindmiddel (textiel, bevlokkings, ...)
Gebondenheid bindmiddel	Niet-hechtgebonden

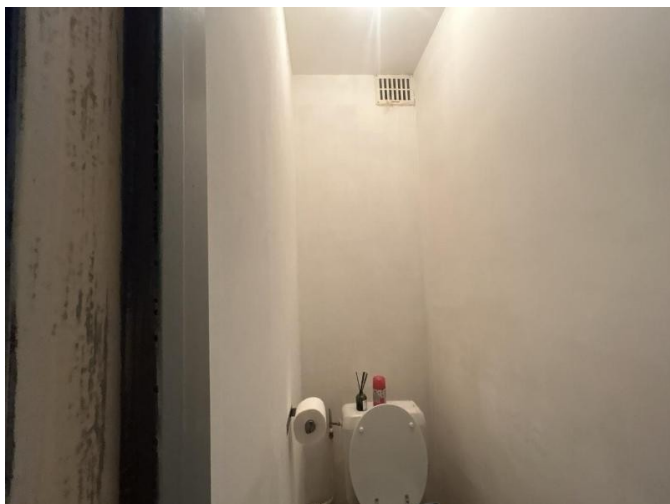
Vrije foto

Alle muren werden op regelmatige basis auditief geïnspecteerd, waarbij geen afwijkingen of onregelmatigheden werden vastgesteld.

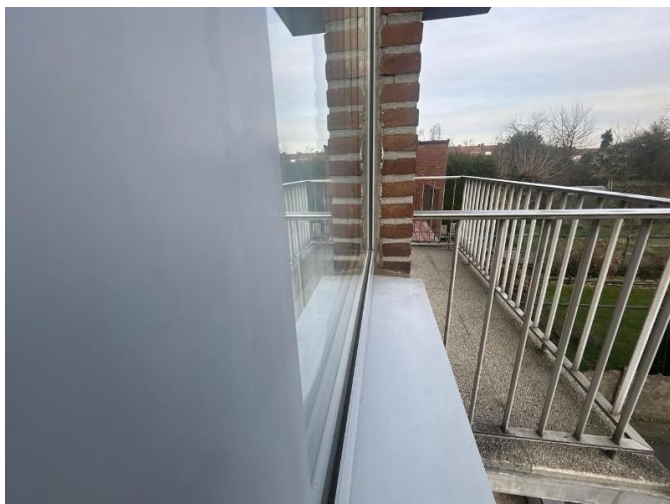
Vrije foto

Afdichting aan ramen en deuren tussen kader en glas met rubber en tussen kader en gevel met silicone

Identificatiemethode	Vaststelling & expertise (niet-asbestverdacht)
Primaire drager	Wandopening verticaal (raam, deur, ...)

Geen asbest

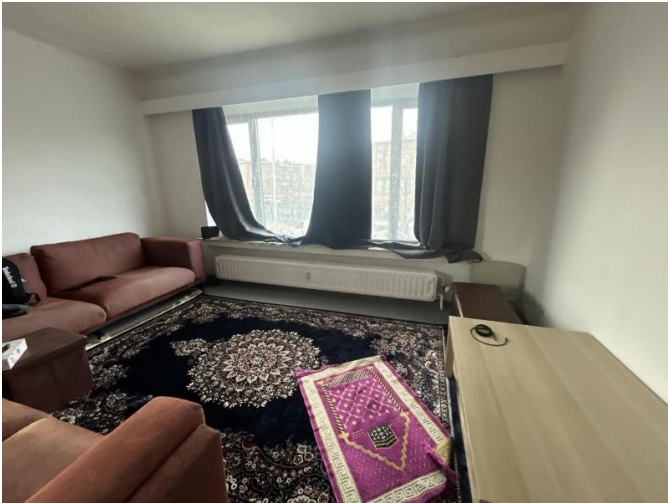
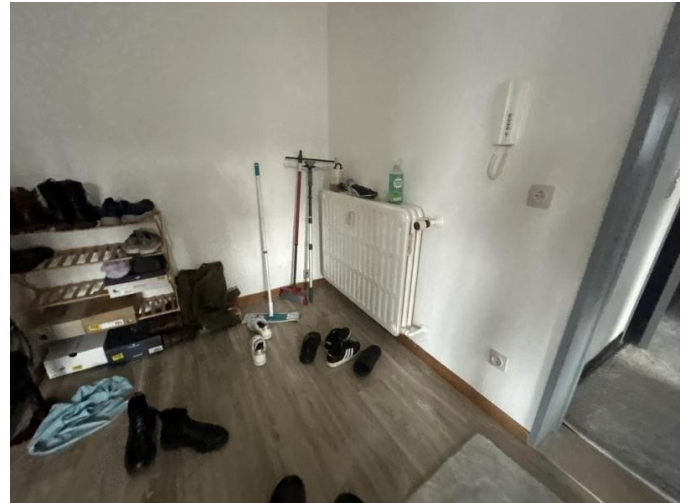
Geen asbest

Beschrijving	Pleisterwerk aan de muren extrapolatie
Omgeving	Binnen
Primaire drager	Binnenwand
Bindmiddel van materiaal	Gips - kalk
Gebondenheid op basis van bindmiddel	Niet-hechtgebonden
Hoeveelheid (oppervlakte - dikte - aantal)	• 240,00 m <sup>2</sup> - 0,50 cm - 1 stuk
Totaal volume	1,20 m <sup>3</sup>
Identificatiemethode	Vaststelling met bewijsdocument, zonder monstername
Destructieve handeling voor identificatie	Nee
Opmerking	<p>De hoeveelheid is een schatting en kan afwijken van de werkelijke toestand.</p> <p>( de opgegeven hoeveelheden mogen niet gebruikt worden als maatstaf van heffing).</p> <p>Extrapolatie van staal 01 genomen in het appartement Biesthoevelaan 23/001, 2610 Antwerpen</p>

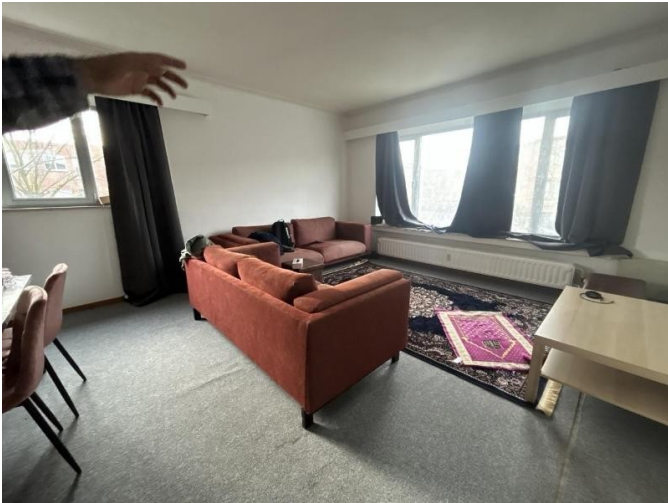
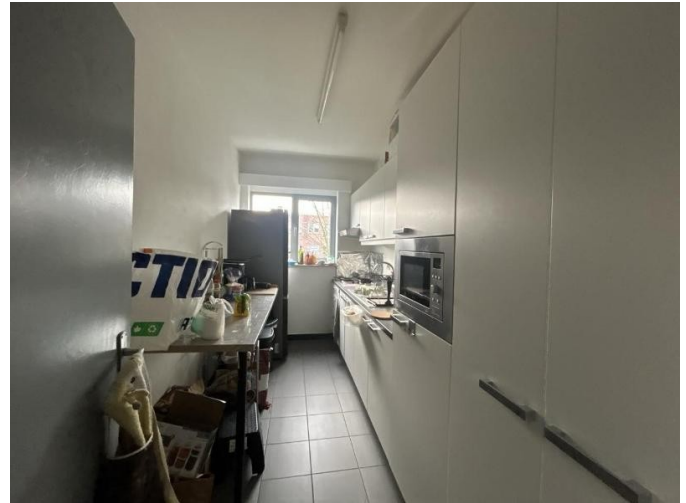
Geen asbest

Beschrijving	Pleisterwerk aan de plafonds extrapolatie
Omgeving	Binnen
Primaire drager	Binnenwand
Bindmiddel van materiaal	Gips - kalk
Gebondenheid op basis van bindmiddel	Niet-hechtgebonden
Hoeveelheid (oppervlakte - dikte - aantal)	• 90,00 m <sup>2</sup> - 0,50 cm - 1 stuk
Totaal volume	0,45 m <sup>3</sup>
Identificatiemethode	Vaststelling met bewijsdocument, zonder monstername
Destructieve handeling voor identificatie	Nee
Opmerking	<p>De hoeveelheid is een schatting en kan afwijken van de werkelijke toestand.</p> <p>( de opgegeven hoeveelheden mogen niet gebruikt worden als maatstaf van heffing).</p> <p>Extrapolatie van staal 01 genomen in het appartement Biesthoevelaan 23/001, 2610 Antwerpen</p>
