Asbestinventarisatetest

Biesthoevelaan 23, 2610 Antwerpen
Gemeenschappelijke delen

Attestnummer : 20251001-000372.000

Uitgegeven op : 01.10.2025

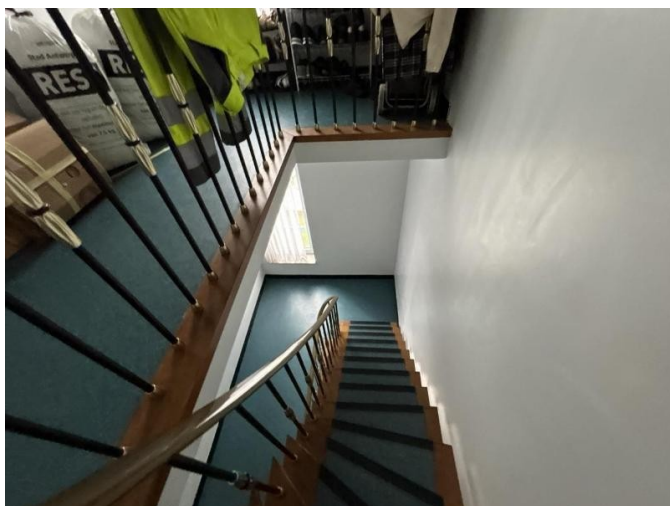
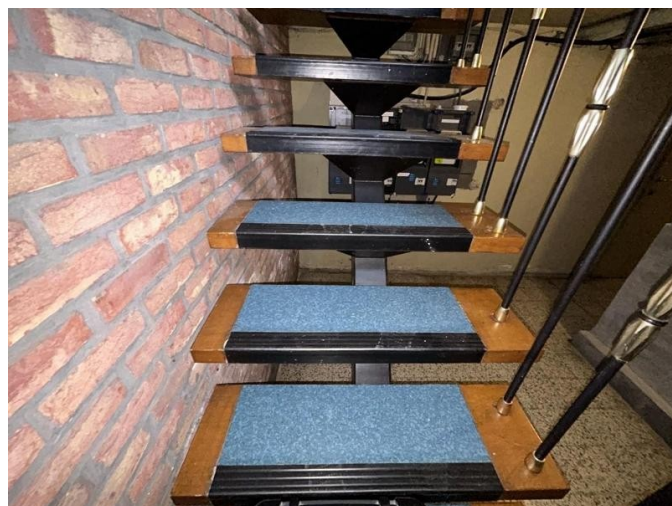
Het asbestmateriaal valt onder de mijlpaal van 2034.

Eindbeoordeling materiaalrisico	Verhoogd materiaalrisico en/of verhoogde kans op vezelvrijgave
---------------------------------	--

Gebondenheid	Categorie 2: niet-hechtgebonden met matrix
Asbestsoort (vezeltype)	Alleen chrysotiel
Asbestconcentratie	Hoog ($\geq 50\%$)
Afschermingsgraad van het gehele materiaal	Geheel of deels (ook) vrij aan de binnenlucht
Toestand van het materiaal	Licht beschadigd, licht verweerd. Intact calciumsilicaatmateriaal of categorie III 'gebondenheid'

#	Type	Referentie	Resultaat
1.1	Puntmonster	04	Chrysotiel

Beschrijving	Vinyl Asbesthoudend
Omgeving	Binnen
Primaire drager	Vloer
Asbestmateriaal	Prefab - afwerking - Vloerzeil
Bindmiddel van asbestmateriaal	Karton - papier - viltachtig
Gebondenheid op basis van bindmiddel	Niet-hechtgebonden
Hoeveelheid (oppervlakte - aantal)	<ul style="list-style-type: none">• 40,00 m² - 1 stuk
Totale oppervlakte	40,00 m ²
Eenvoudig bereikbaar	Ja
Bevestigingswijze	<ul style="list-style-type: none">• Verlijmd, ingegoten, versmeerd
Identificatiemethode	Vaststelling met monstername
Destructieve handeling voor identificatie	Nee
Opmerking	(de opgegeven hoeveelheden mogen niet gebruikt worden als maatstaf van heffing)

Verwijderen

- Zorg voor een veilig beheer. Vermijd het beschadigen van het asbestmateriaal. Controleer de toestand jaarlijks op wijzigingen.

- Hermetische zone (erkend asbestverwijderaars)
De verwijdering van de toepassing dient uitgevoerd te worden in een hermetische zone (zie Codex Welzijn op het Werk, boek VI titel 3 asbest) en de werken dienen uitgevoerd te worden door een erkende asbestverwijderaars (<https://werk.belgie.be/nl/erkenningen/erkenning-asbest-bedrijven-erkend-voor-afbraak-verwijderingswerken>).

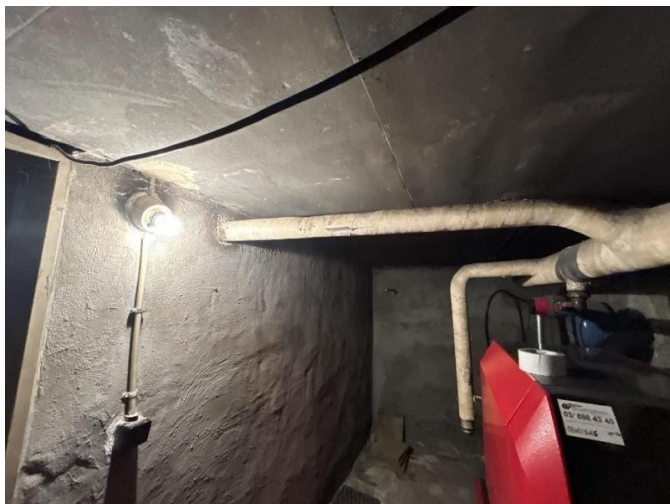
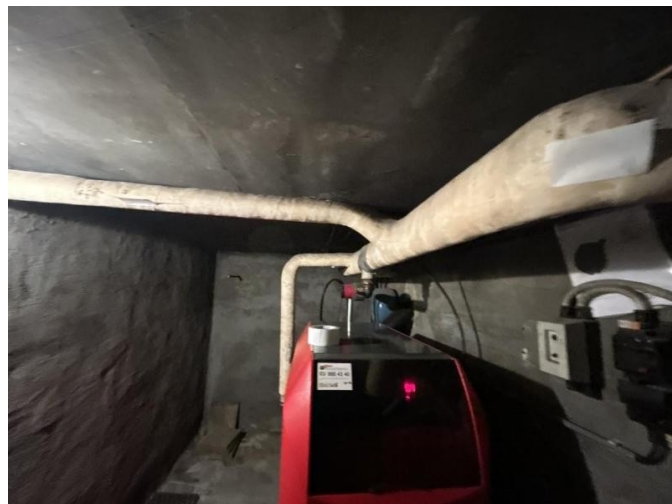
Het asbestmateriaal valt onder de mijlpaal van 2034.

Eindbeoordeling materiaalrisico	Verhoogd materiaalrisico en/of verhoogde kans op vezelvrijgave
---------------------------------	--

Gebondenheid	Categorie 2: niet-hechtgebonden met matrix
Asbestsoort (vezeltype)	Amfibool aanwezig, uitgezonderd crocidoliet
Asbestconcentratie	Hoog ($\geq 50\%$)
Afschermingsgraad van het gehele materiaal	Geheel of deels (ook) vrij aan de binnenlucht
Toestand van het materiaal	Onbeschadigd, niet verweerd

#	Type	Referentie	Resultaat
2.1	Mengmonster	01	Amosiet
2.2	Mengmonster	02	Geen asbest

Beschrijving	Thermische isolatie (Gipsleidingen)
Omgeving	Buiten
Primaire drager	HVAC infrastructuur en uitrusting
Asbestmateriaal	In-situ afwerkingslagen - Thermische isolatie
Bindmiddel van asbestmateriaal	Gips - kalk
Gebondenheid op basis van bindmiddel	Niet-hechtgebonden
Hoeveelheid (lengte - omtrek - dikte - aantal)	<ul style="list-style-type: none">• 15,00 m - 45,00 cm - 1,00 cm - 1 stuk
Totaal volume	0,068 m ³
Eenvoudig bereikbaar	Ja
Bevestigingswijze	<ul style="list-style-type: none">• Verlijmd, ingegoten, versmeerd
Identificatiemethode	Vaststelling met monsternamen
Destructieve handeling voor identificatie	Nee
Opmerking	Staal 01 mengstaal gipsleiding rechte stukken Staal 02 mengstaal gipsleidingen bochten volgens analyse geen asbest gevonden

Verwijderen

- Zorg voor een veilig beheer. Vermijd het beschadigen van het asbestmateriaal. Controleer de toestand jaarlijks op wijzigingen.

- Hermetische zone (erkend asbestverwijderaar)
De verwijdering van de toepassing dient uitgevoerd te worden in een hermetische zone (zie Codex Welzijn op het Werk, boek VI titel 3 asbest) en de werken dienen uitgevoerd te worden door een erkende asbestverwijderaar (<https://werk.belgie.be/nl/erkenningen/erkenning-asbest-bedrijven-erkend-voor-afbraak-verwijderingswerken>).

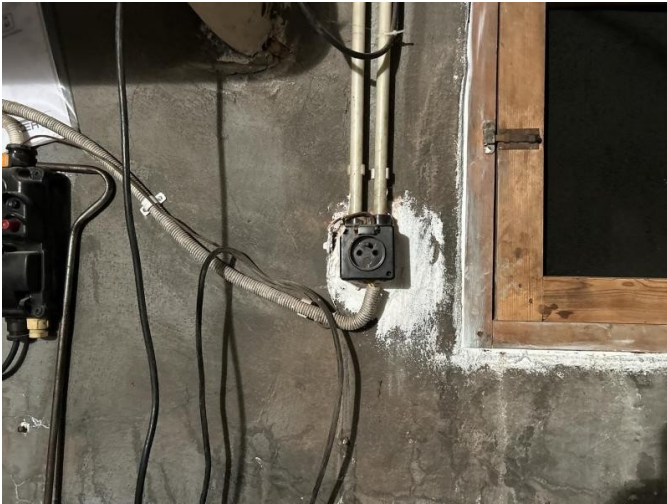
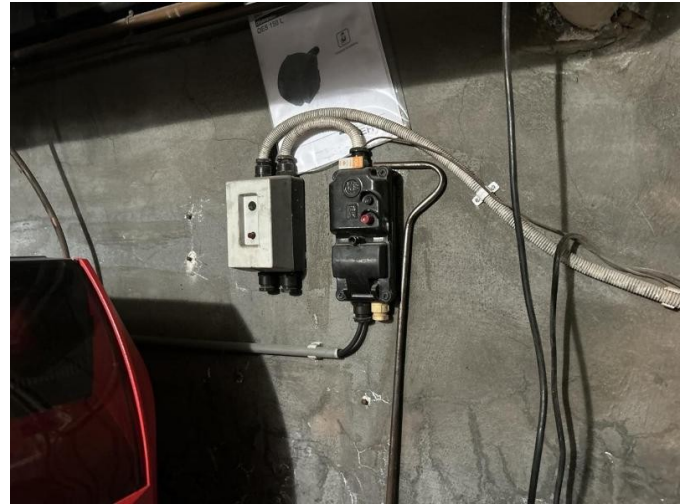
Het asbestmateriaal valt onder de mijlpaal van 2040.

Eindbeoordeling materiaalrisico	Laag materiaalrisico en/of verlaagde kans op vezelvrijgave
---------------------------------	--

Gebondenheid	Categorie 1: hechtgebonden in oorsprong
Asbestsoort (vezeltype)	Crocidoliet aanwezig
Asbestconcentratie	Laag (< 50%)
Afschermingsgraad van het gehele materiaal	Geheel of deels (ook) vrij aan de binnenlucht
Toestand van het materiaal	Onbeschadigd, niet verweerd

Beschrijving	Bakeliet stopcontact(en) hoeveelheden
Omgeving	Binnen
Primaire drager	Communicatie en elektrische infrastructuur en uitrusting
Asbestmateriaal	Plaat, paneel, tablet - Type Bakeliet
Bindmiddel van asbestmateriaal	Kunststof of -hars
Gebondenheid op basis van bindmiddel	Hecht
Hoeveelheid (oppervlakte - dikte - aantal)	<ul style="list-style-type: none"> • 0,40 m² - 0,30 cm - 1 stuk
Totaal volume	0,001 m ³
Eenvoudig bereikbaar	Ja
Bevestigingswijze	<ul style="list-style-type: none"> • Geschroefd
Identificatiemethode	Vaststelling zonder monsternamen
Destructieve handeling voor identificatie	Nee
Opmerking	Deze oppervlakte werd niet gemeten, maar geschat op basis van een benadering voor alle aanwezige stopcontacten. Deze schatting mag niet worden gebruikt als maatstaf voor heffingen. Als deskundige hebben wij geverifieerd dat het materiaal inderdaad bakeliet betreft en geen harde PVC. Bakeliet wordt door ons beschouwd als een asbestverdachte toepassing, aangezien het in veel gevallen asbesthoudend is. We hebben echter geen staalname uitgevoerd om de functionaliteit van de stopcontacten niet in gevaar te brengen.

Zorgvuldig beheren

- Zorg voor een veilig beheer. Vermijd het beschadigen van het asbestmateriaal. Controleer de toestand jaarlijks op wijzigingen.
- Voer bijkomende staalname(s) uit.

- Eenvoudige handelingen: mag via doe-het-zelf of door werknemer(s) met opleidingsattest eenvoudige handelingen
Raadpleeg de actuele wetgeving op de website van OVAM. Onder strikte voorwaarden kan het eventueel toegestaan zijn om deze toepassing zelf te verwijderen. Bij twijfel wordt echter sterk aangeraden om een erkende asbestverwijderaar te raadplegen. Zorg er bovendien voor dat u zich goed informeert via de websites van OVAM en andere officiële bronnen over de vereiste persoonlijke beschermingsmaatregelen en de richtlijnen voor het veilig verwijderen van asbest.

Houd er rekening mee dat deze toepassingen vaak onder spanning staan. Het is daarom aan te raden om ook een elektricien te raadplegen, aangezien het werken aan of verwijderen van deze toepassingen specifieke technische kennis vereist.

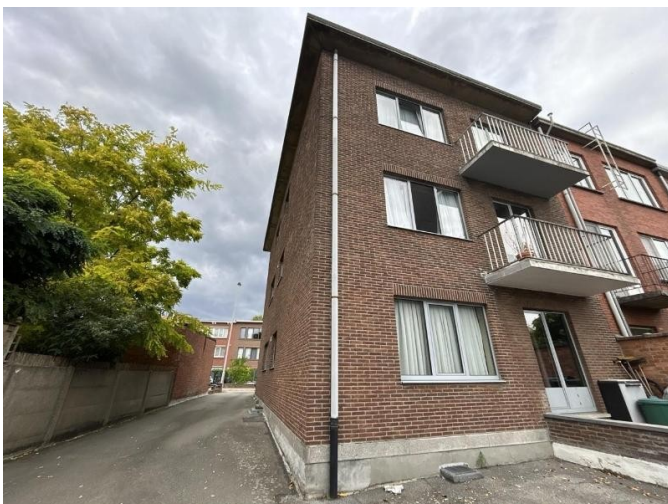
Tijdelijke beperking

Reden: Het te onderzoeken materiaal situeert zich hoger dan 3,50 m te rekenen vanaf een veilige ondergrond

Uitleg van de asbestdeskundige: Roofing niet kunnen bemonsteren

Het was niet mogelijk om een monster te nemen van de roofing dak niet bereikbaar van op begane grond. Het kan niet uitgesloten worden dat de roofing asbest bevat, hoewel de kans hierop klein is

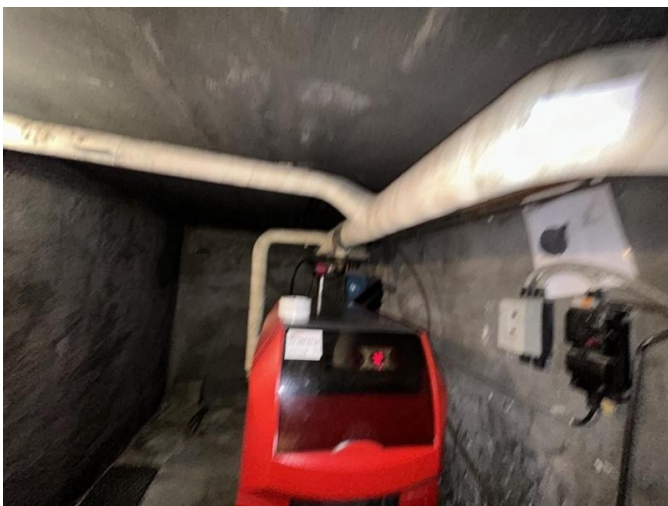
CV-Installatie MERK CERTLI bouwjaar 2010 Omwille van het bouwjaar mogen de dichtingen van de CV-installatie als asbestvrij beschouwd worden (asbestvrij vanaf 1999). Het bewijsstuk is opgeladen in de databank

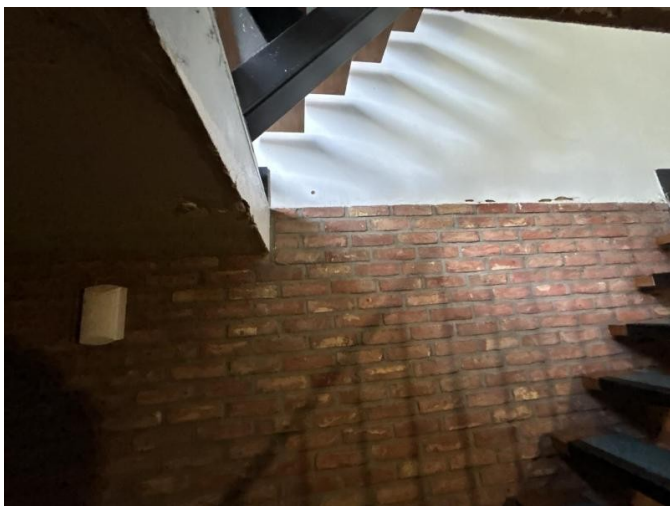
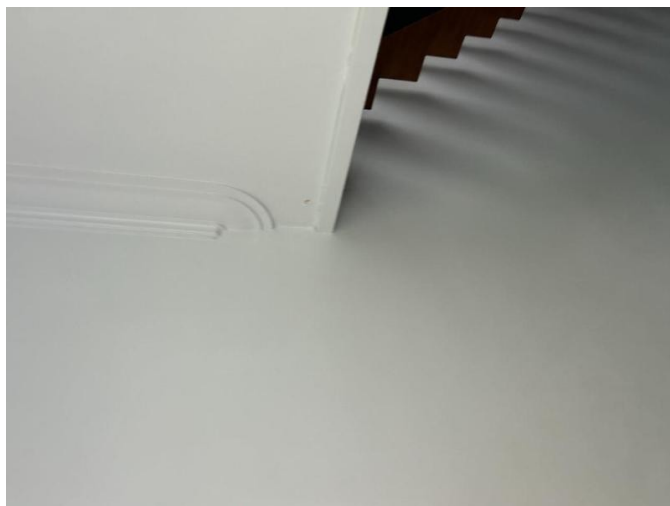
Fiche 7: Pleisterwerk aan de traphal

Geen asbest

#	Type	Referentie	Resultaat
7.1	Mengmonster	03	Geen asbest

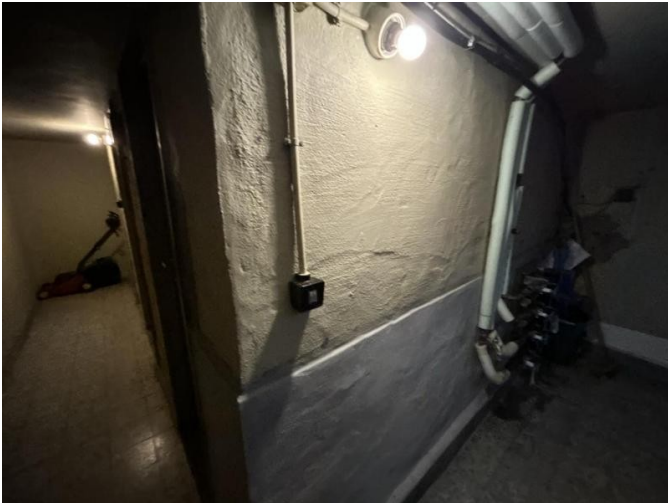
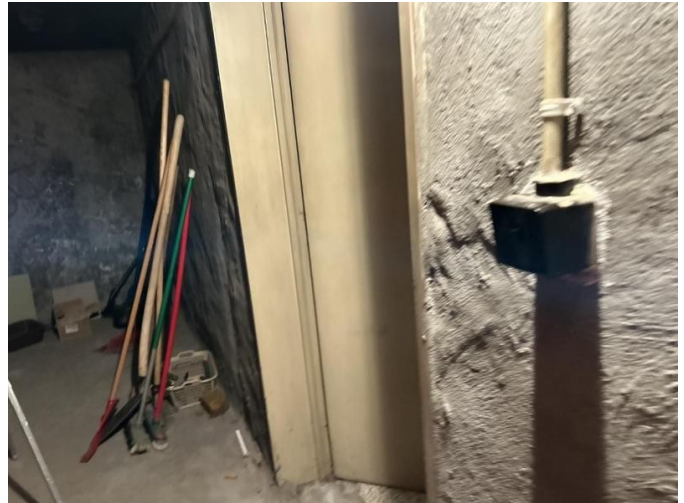
Fiche 8: Cement muren CV-lokaal

Geen asbest

#	Type	Referentie	Resultaat
8.1	Puntmonster	05	Geen asbest
