Asbestinventarisatetest

Jacob Smitslaan 59/A, 2630 Aartselaar

Attestnummer : 20260514-000080.000

Uitgegeven op : 14.05.2026

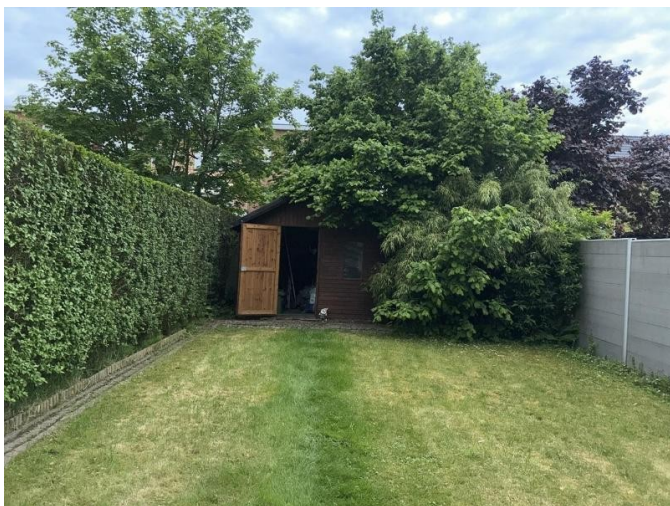
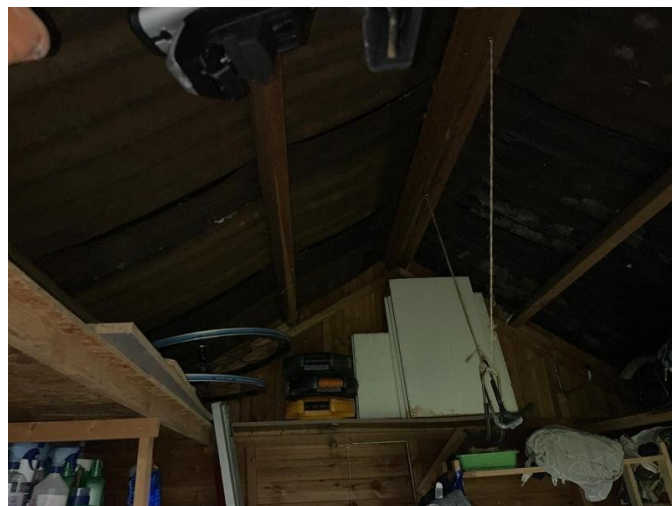
Geen asbest verdachte materialen vastgesteld

Basis voor advies	De asbestdeskundige beoordeelt het materiaal als niet-asbestverdacht.
-------------------	-----------------------------------------------------------------------

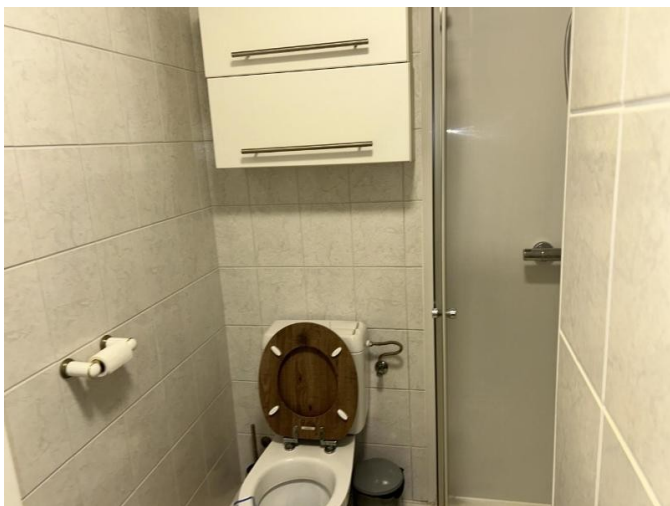
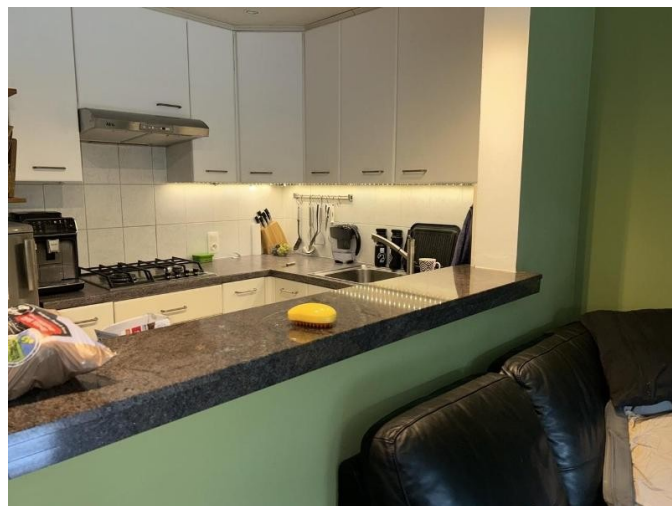
Asbestverdachte lijm bij Faiencetegels

In uitzonderlijke gevallen kan de lijm waarmee deze zijn vastgehecht asbesthoudend zijn. Gezien het een niet-destructief onderzoek betreft, werd er geen staal genomen. Bij afbraak van deze tegels, is het aangewezen deze lijm laag te laten analyseren op de aanwezigheid van asbest

Basis voor advies	Beoordeling op basis van expertise, zonder een vaststelling door de asbestdeskundige.
Primaire drager	Binnenwand
(Asbest)materiaal	In-situ afwerkingslagen - Lijm laag
Bindmiddel	Lijm
Gebondenheid bindmiddel	Hecht

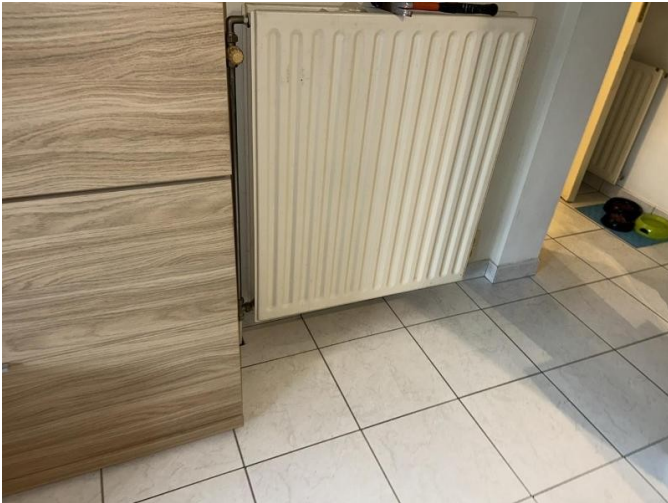
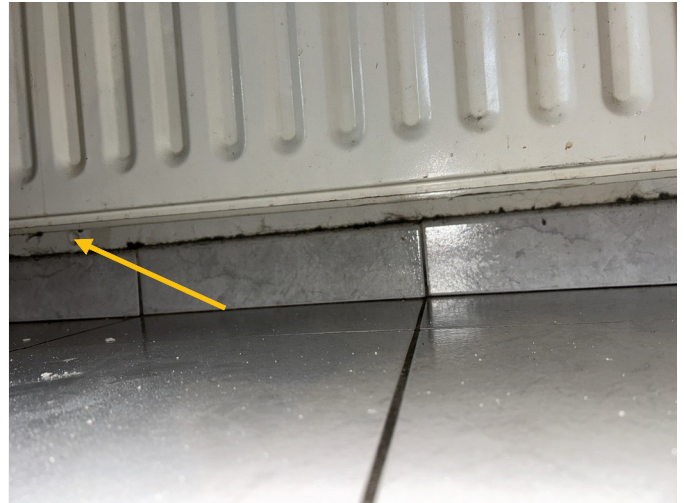
Fiche 3: Pleisterwerk aan de muren

Geen asbest

#	Type	Referentie	Resultaat
3.1	Mengmonster	01	Geen asbest

Beschrijving	Pleisterwerk aan de muren
Omgeving	Binnen
Primaire drager	Binnenwand
Bindmiddel van materiaal	Gips - kalk
Gebondenheid op basis van bindmiddel	Niet-hechtgebonden
Hoeveelheid (oppervlakte - dikte - aantal)	• 200,00 m ² - 1,00 cm - 1 stuk
Totaal volume	2,00 m ³
Identificatiemethode	Een monstername door de asbestdeskundige met laboanalyse door een asbestlabo.
Destructieve handeling voor identificatie	Nee
Opmerking	<p>De hoeveelheid is een schatting en kan afwijken van de werkelijke toestand.</p> <p>(de opgegeven hoeveelheden mogen niet gebruikt worden als maatstaf van heffing).</p> <p>Waar mogelijk wordt staalname uitgevoerd conform het inspectieprotocol.</p> <p>Natte ruimte: Keuken</p> <p>Droge ruimte: Woonkamer</p> <p>Traphal/hal: Niet aanwezig</p> <p>CV-ruimte/lokaal: Berging</p>

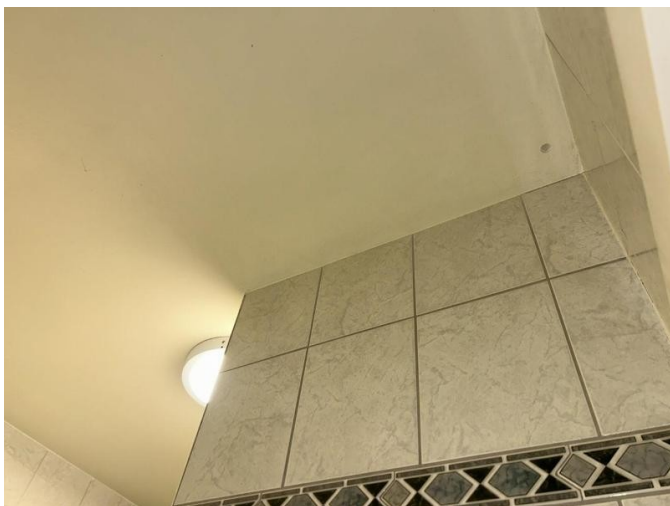
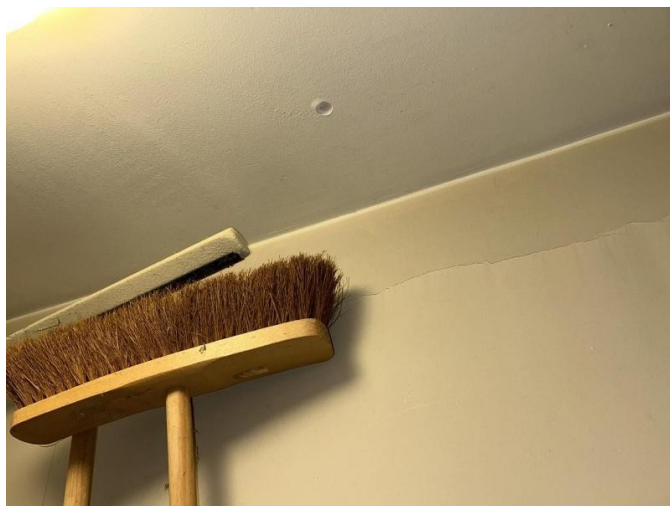
Fiche 4: Pleisterwerk aan de plafonds

Geen asbest

#	Type	Referentie	Resultaat
4.1	Mengmonster	02	Geen asbest

Beschrijving	Pleisterwerk aan de plafonds
Omgeving	Binnen
Primaire drager	Binnenwand
Bindmiddel van materiaal	Gips - kalk
Gebondenheid op basis van bindmiddel	Niet-hechtgebonden
Hoeveelheid (oppervlakte - dikte - aantal)	• 80,00 m ² - 1,00 cm - 1 stuk
Totaal volume	0,80 m ³
Identificatiemethode	Een monstername door de asbestdeskundige met laboanalyse door een asbestlabo.
Destructieve handeling voor identificatie	Nee
Opmerking	<p>De hoeveelheid is een schatting en kan afwijken van de werkelijke toestand.</p> <p>(de opgegeven hoeveelheden mogen niet gebruikt worden als maatstaf van heffing).</p> <p>Waar mogelijk wordt staalname uitgevoerd conform het inspectieprotocol.</p> <p>Natte ruimte: Badkamer</p> <p>Droge ruimte: Woonplaats</p> <p>Traphal/hal: Gvl traphal</p> <p>CV-ruimte/lokaal: geen pleisterwerk en ook geen cement de plafonds zijn gebetonneerd en wit geschilderd</p>

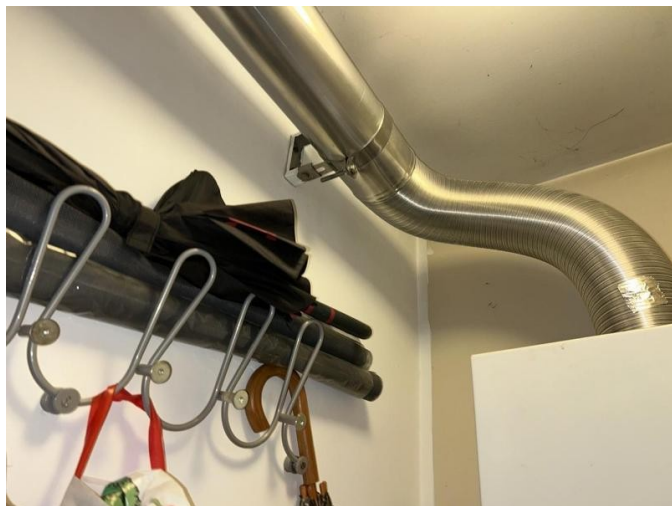
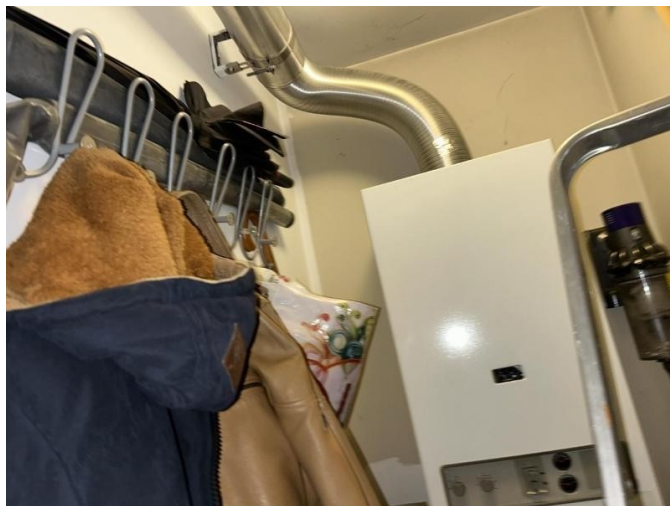
Beschrijving	Notitie	Terug te vinden op plannen
Fiche 5: Rookgaskanaal appartement	<p>Het rookgaskanaal maakt vermoedelijk deel uit van een collectieve schouw of gemeenschappelijk afvoerkanaal in het gebouw. Deze gemeenschappelijke infrastructuur is niet toegankelijk vanuit de privatieve delen van het appartement en valt buiten het niet-destructieve onderzoeksdomein van deze inventaris.</p> <p>Er werden geen aanwijzingen van asbesthoudende materialen vastgesteld aan de zichtbare delen (aansluitpunt op ketel).</p> <p>Deze zone wordt opgenomen als niet-onderzoekbare gemeenschappelijke zone conform de OVAM-richtlijnen.</p>	-
Fiche 6: Dichtingen in CV-installatie	CV-Installatie MERK Bulex bouwjaar 2002. Omwille van het bouwjaar mogen de dichtingen van de CV-installatie als asbestvrij beschouwd worden (asbestvrij vanaf 1999). Het bewijsstuk is opgeladen in de databank	Plan 1.1: Gvl
Fiche 7: Afdichting aan ramen en deuren	De afdichting aan ramen en deuren tussen het kader en het glas bestaat uit rubber. De aansluiting tussen het raamkader en de gevel is afgewerkt met siliconekit. Er werden geen asbesthoudende mastieken of stopverven vastgesteld op de zichtbare delen.	Plan 1.1: Gvl
