# Asbestinventarisat attest

Reetsesteenweg 25, 2630 Aartselaar

Attestnummer : 20260710-000083.000

Uitgegeven op : 10.07.2026

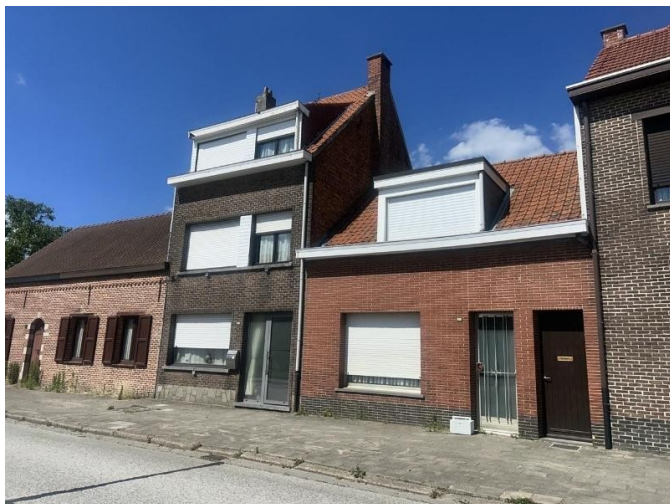
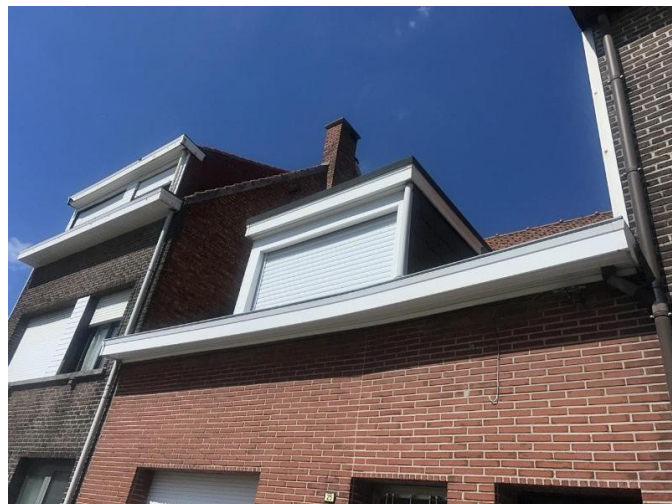
De zijgevel is bekleed met (asbestverdachte) vezelcementleien. Deze toepassing wordt beschouwd als hechtgebonden asbestmateriaal. In normale omstandigheden is het risico op blootstelling beperkt, aangezien de asbestvezels stevig in het cementmatrix gebonden zijn.

Echter, bij mechanische beschadiging, verwerking of onzorgvuldig onderhoud kunnen asbestvezels vrijkomen.

| Eindbeoordeling materiaalrisico | Verhoogd materiaalrisico en/of verhoogde kans op vezelvrijgave |

| Toestand van het materiaal | Matig beschadigd, matig verweerd |

| Beschrijving | Leien zijgevel |
| Hoeveelheid (oppervlakte - aantal) | • 50,00 m <sup>2</sup> - 1 stuk |

Verwijderen

- Zorg voor een veilig beheer. Vermijd het beschadigen van het asbestmateriaal. Controleer de toestand jaarlijks op wijzigingen.
- Hemelwater dat afspoelt van asbestcement daken of gevels kan asbestdeeltjes bevatten. Gebruik het enkel voor gesloten circuits (bv. spoelen toiletten). Reinig na het vervangen van het dak of de gevel de dakgoten en regenwaterput of -ton om asbesthoudend sediment of slib te verwijderen
- Voer bijkomende staalname(s) uit.

- Eenvoudige handelingen: enkel door erkend asbestverwijderaar  
De verwijdering van asbesthoudende of asbestverdachte leien (gevel- of dakleien) dient te gebeuren conform de bepalingen van de Codex Welzijn op het Werk

De leien worden manueel verwijderd door losschroeven of -nagelen, waarbij breuk en beschadiging zoveel mogelijk worden vermeden.

Tijdens de werkzaamheden dienen de leien vochtig gehouden te worden om stofvorming te beperken.

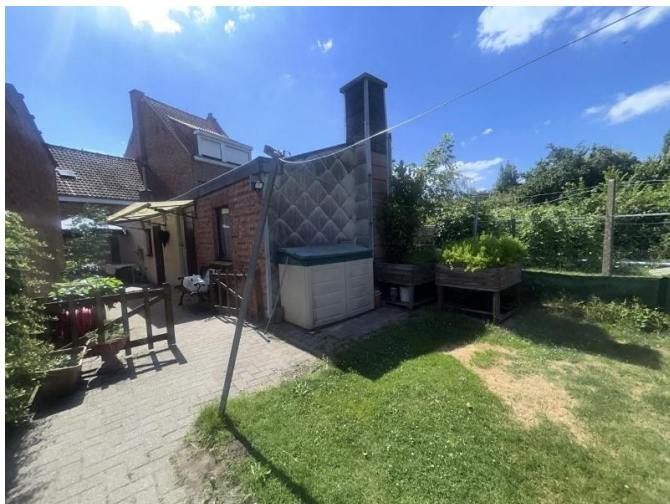
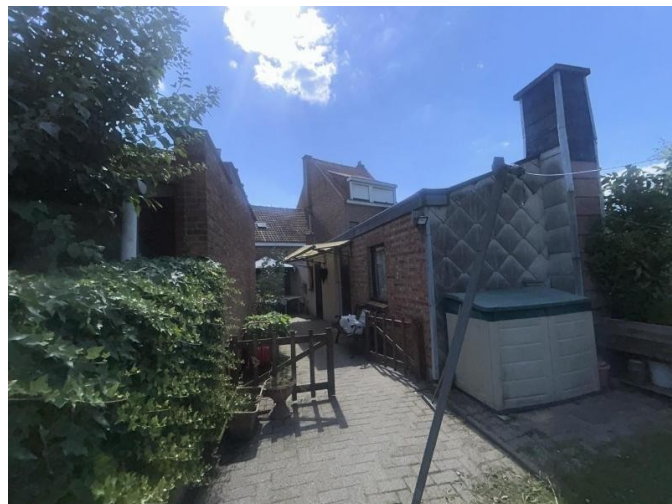
De zijgevel is bekleed met (asbestverdachte) vezelcementleien. Deze toepassing wordt beschouwd als hechtgebonden asbestmateriaal. In normale omstandigheden is het risico op blootstelling beperkt, aangezien de asbestvezels stevig in het cementmatrix gebonden zijn.

Echter, bij mechanische beschadiging, verwerking of onzorgvuldig onderhoud kunnen asbestvezels vrijkomen.

| Eindbeoordeling materiaalrisico | Verhoogd materiaalrisico en/of verhoogde kans op vezelvrijgave |

| Toestand van het materiaal | Matig beschadigd, matig verweerd |

| Beschrijving | Leien achtergevel |
| Hoeveelheid (oppervlakte - aantal) | • 12,00 m <sup>2</sup> - 1 stuk |

Verwijderen

- Zorg voor een veilig beheer. Vermijd het beschadigen van het asbestmateriaal. Controleer de toestand jaarlijks op wijzigingen.
- Hemelwater dat afspoelt van asbestcement daken of gevels kan asbestdeeltjes bevatten. Gebruik het enkel voor gesloten circuits (bv. spoelen toiletten). Reinig na het vervangen van het dak of de gevel de dakgoten en regenwaterput of -ton om asbesthoudend sediment of slib te verwijderen
- Voer bijkomende staalname(s) uit.

- Eenvoudige handelingen: enkel door erkend asbestverwijderaar  
De verwijdering van asbesthoudende of asbestverdachte leien (gevel- of dakleien) dient te gebeuren conform de bepalingen van de Codex Welzijn op het Werk

De leien worden manueel verwijderd door losschroeven of -nagelen, waarbij breuk en beschadiging zoveel mogelijk worden vermeden.

Tijdens de werkzaamheden dienen de leien vochtig gehouden te worden om stofvorming te beperken.

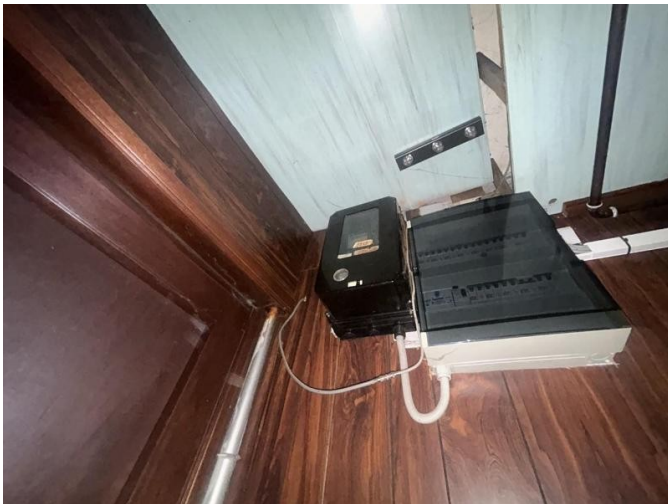
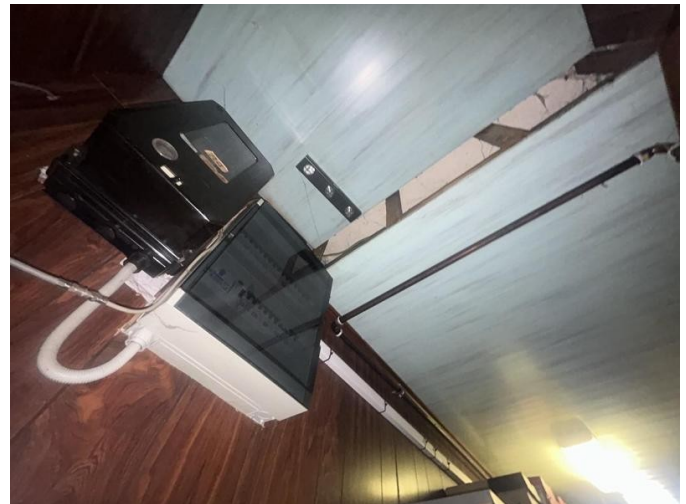
| Eindbeoordeling materiaalrisico | Laag materiaalrisico en/of verlaagde kans op vezelvrijgave |

| Toestand van het materiaal | Onbeschadigd, niet verweerd |

| Beschrijving | Bakeliet tellerkast |

Zorgvuldig beheren

- Zorg voor een veilig beheer. Vermijd het beschadigen van het asbestmateriaal. Controleer de toestand jaarlijks op wijzigingen.
- Voer bijkomende staalname(s) uit.

- Eenvoudige handelingen: mag via doe-het-zelf of door werknemer(s) met opleidingsattest eenvoudige handelingen  
Deze toepassing mag volgens de huidige wetgeving worden verwijderd via eenvoudige handelingen. Aangezien deze toepassing echter eigendom is van de nutsvoorzieningsmaatschappij, mag deze uitsluitend worden verwijderd door hen of door een door hen aangestelde onderaannemer die beschikt over de nodige attesten en opleidingen. Daarom wordt hier verwezen naar de methode van een erkende verwijderaar, maar in feite dient dit via de nutsvoorzieningsmaatschappij te verlopen.

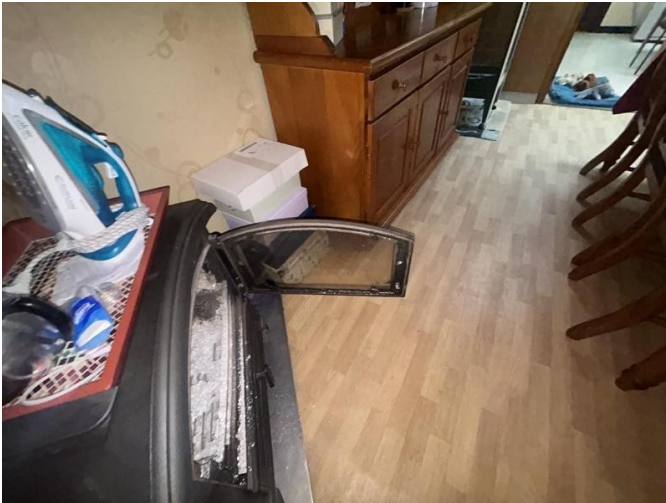
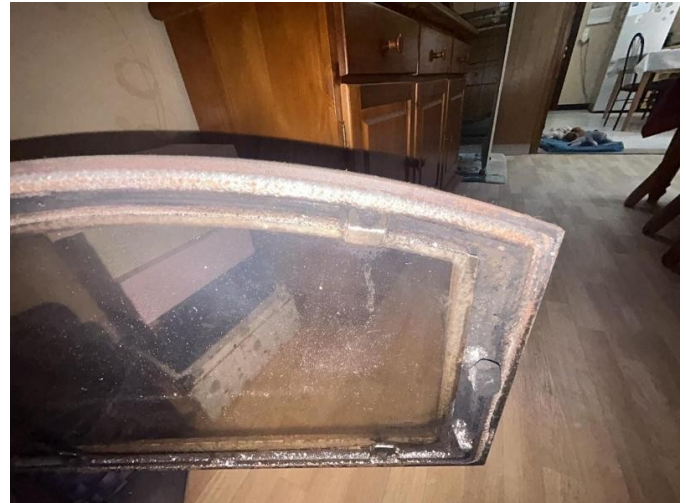
De kachel is goed toegankelijk en zichtbaar in de leefruimte en maakt deel uit van het dagelijks gebruik van de woning.

| Gebondenheid bindmiddel | Niet-hechtgebonden |

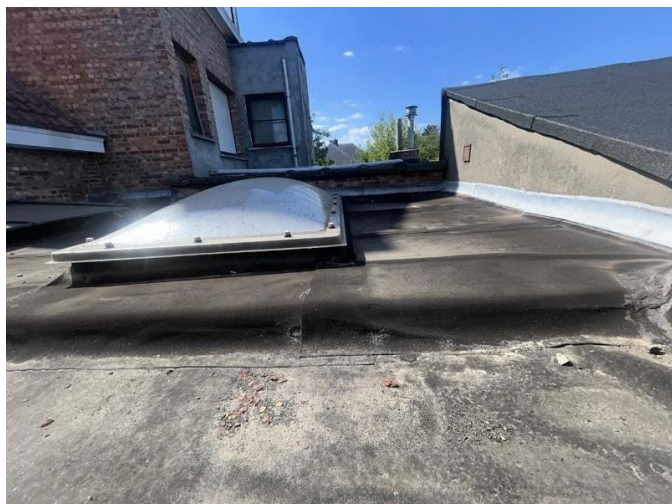
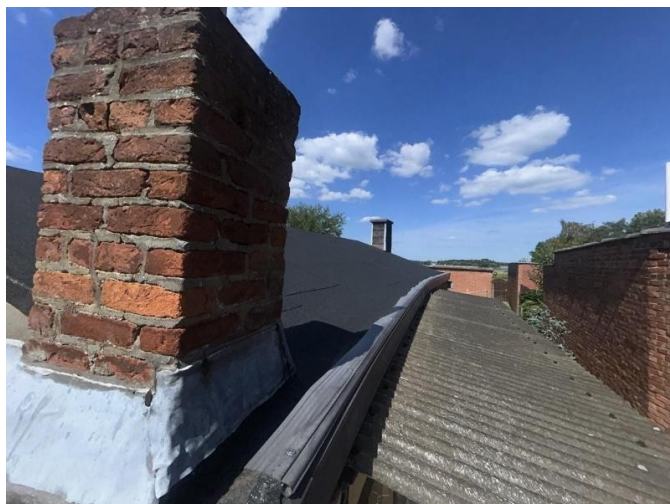
| Opmerking | <p>Tijdens de inspectie werd roofing vastgesteld op de platte daken. Er werd een staalname uitgevoerd en geanalyseerd door een erkend laboratorium. De resultaten van de analyse zijn negatief, wat betekent dat de onderzochte roofing geen asbest bevat.</p> <p>Er bestaat echter een mogelijkheid dat zich onder de huidige toplaag een oudere, mogelijk asbesthoudende laag bevindt. Om schade aan de dakbedekking te vermijden, kon dit tijdens de inspectie niet worden vastgesteld. Het wordt aanbevolen om bij toekomstige renovatie- of afbraakwerken de onderliggende lagen opnieuw te laten onderzoeken door een erkend asbestdeskundige.</p> <p>De gerapporteerde hoeveelheden betreffen ramingen op basis van visuele waarneming. Deze zijn niet-bindend en kunnen wijzigen naarmate constructies verder worden geopend of verwijderd.</p> |

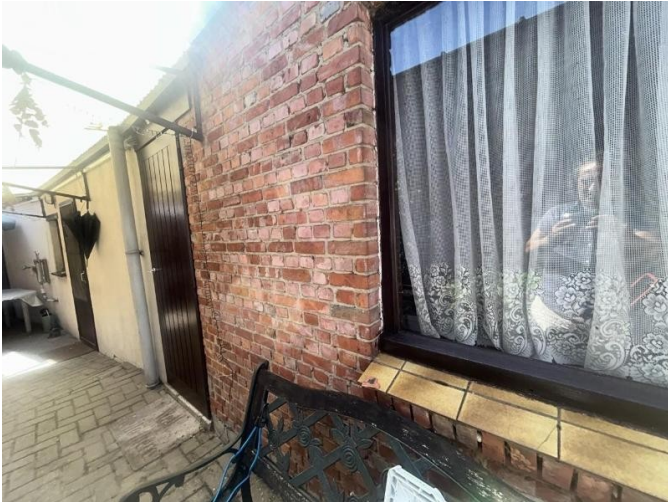
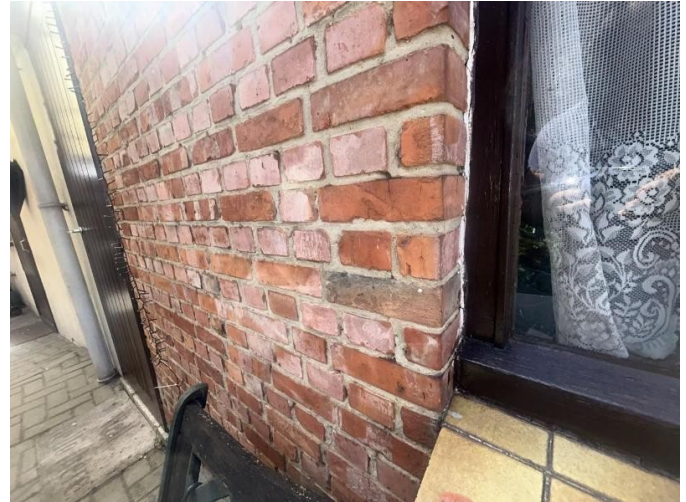
## Fiche 10: Afdichting aan ramen en deuren niet asbesthoudend

| Opmerking | <p>Ter hoogte van de raam- en deuromlijstingen werd mastiek vastgesteld ter afdichting tussen glas en kader en/of tussen kader en gevel. Gezien de ouderdom van het gebouw en het type toepassing werd deze mastiek in eerste instantie als potentieel asbestverdacht beoordeeld.</p> <p>Er werd een representatief staal genomen van de aanwezige mastiek. Het staal werd geanalyseerd door een erkend laboratorium. Uit het analyseresultaat blijkt dat geen asbestvezels werden aangetroffen in het bemonsterde materiaal.</p> <p>Op basis van deze laboratoriumanalyse wordt de mastiek ter hoogte van ramen en deuren als niet-asbesthoudend beoordeeld. Het negatieve analyseresultaat kan worden geëxtrapoleerd naar gelijkaardige, visueel homogene toepassingen binnen hetzelfde inspectiegebied.</p> |

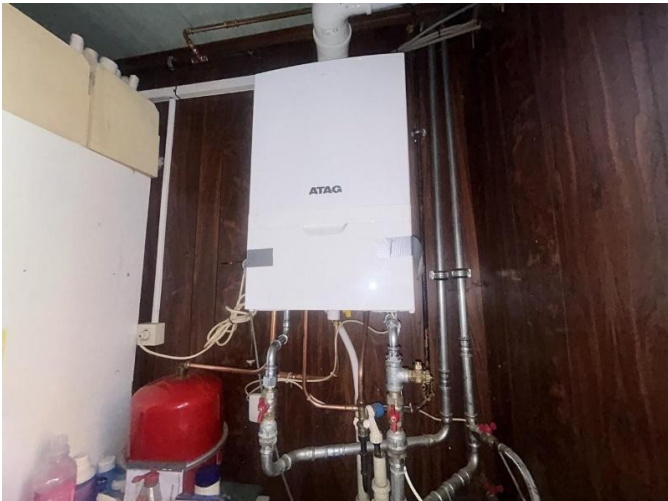
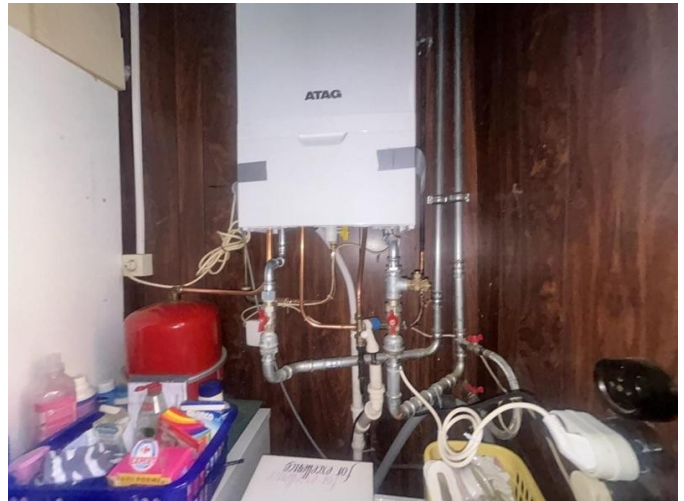
## Fiche 16: Dichtingen in CV-installatie

| <p>Fiche 16: Dichtingen in CV-installatie</p> | <p>CV-Installatie MERK ATAG bouwjaar 2023<br/>Omwille van het bouwjaar mogen de dichtingen van de CV-installatie als asbestvrij beschouwd worden (asbestvrij vanaf 1999).</p> | <p>Plan 1.1: Gvl</p> |
