Asbestinventarisatetest

Antwerpsesteenweg 58/A, 2630 Aartselaar

Attestnummer : **20240822-000154.000**

Uitgegeven op : **22.08.2024**

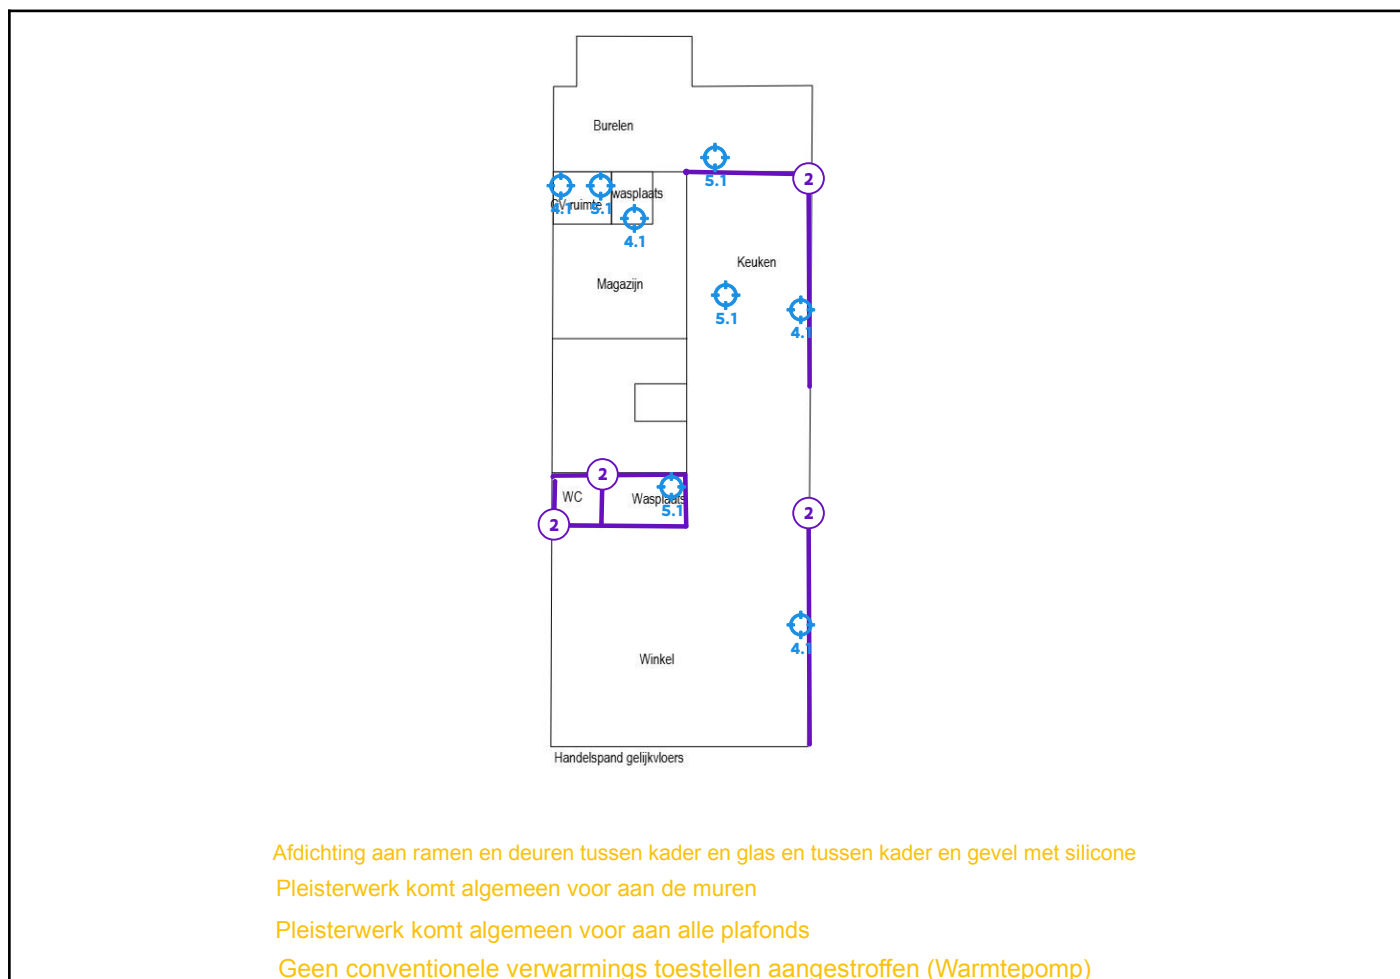
Plan 1.1: Handelspand Gelijkvloers

Beschrijving	Type	Actie
1. Verwarming	Advies	-
2. Faience tegellijm	Advies	-
3. Afdichting aan ramen en deuren	Advies	-
4. Pleisterwerk aan de muren	Geen asbest	-
4.1 Code: 01	Mengmonster	-
5. Pleisterwerk aan de plafonds	Geen asbest	-
5.1 Code: 02	Mengmonster	-

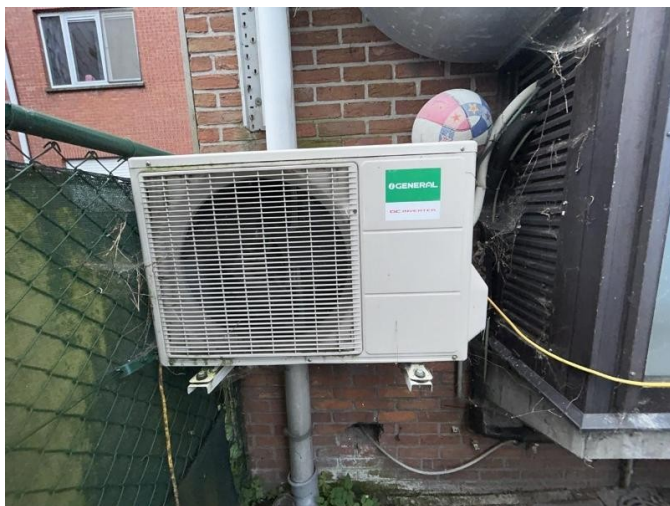
Vrije foto

Geen conventionele verwarmings toestellen aangestroffen (Warmtepomp)

Identificatiemethode	Vaststelling & expertise (niet-asbestverdacht)
----------------------	--

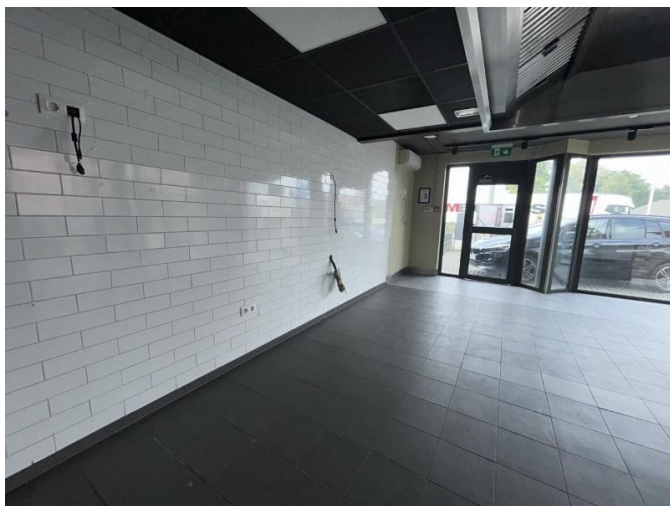
Asbestverdachte lijm bij Faiencetegels

Identificatiemethode	Redelijk vermoeden
Primaire drager	Binnenwand
(Asbest)materiaal	In-situ afwerkingslagen - Lijm laag
Bindmiddel	Lijm
Gebondenheid bindmiddel	Hecht

In uitzonderlijke gevallen kan de lijm waarmee deze zijn vastgehecht asbesthoudend zijn. Gezien het een niet-destructief onderzoek betreft, werd er geen staal genomen. Bij afbraak van deze tegels, is het aangewezen deze lijm laag te laten analyseren op de aanwezigheid van asbest

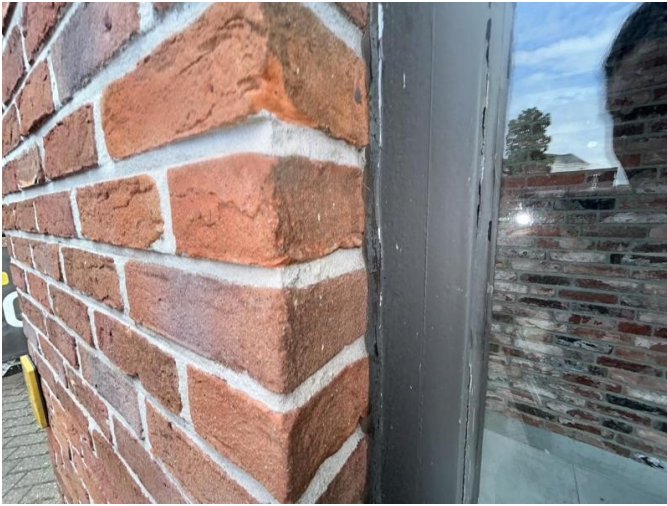
Vrije foto

Afdichting aan ramen en deuren tussen kader en glas en tussen kader en gevel met silicone

Identificatiemethode	Vaststelling & expertise (niet-asbestverdacht)
Primaire drager	Wandopening verticaal (raam, deur, ...)

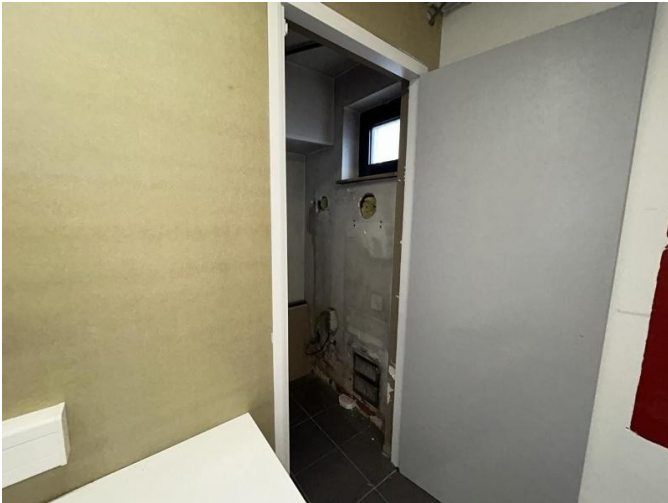
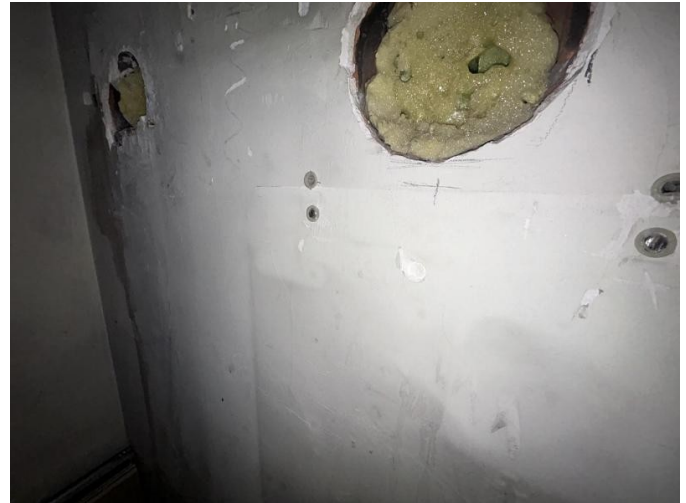
Fiche 4: Pleisterwerk aan de muren

Geen asbest

#	Type	Referentie	Resultaat
4.1	Mengmonster	01	Geen asbest

Beschrijving	Pleisterwerk aan de muren
Omgeving	Binnen
Primaire drager	Binnenwand
Bindmiddel van materiaal	Gips - kalk
Gebondenheid op basis van bindmiddel	Niet-hechtgebonden
Hoeveelheid (oppervlakte - dikte - aantal)	• 350,00 m ² - 0,50 cm - 1 stuk
Totaal volume	1,75 m ³
Identificatiemethode	Vaststelling met monstername
Destructieve handeling voor identificatie	Nee
Opmerking	<p>De hoeveelheid is een schatting en kan afwijken van de werkelijke toestand.</p> <p>Waar mogelijk wordt staalname uitgevoerd conform het inspectieprotocol.</p> <p>Natte ruimte: wasplaats</p> <p>Droge ruimte: winkel</p> <p>Traphal/hal: geen hal</p> <p>CV-ruimte/lokaal: CV-ruimte</p>

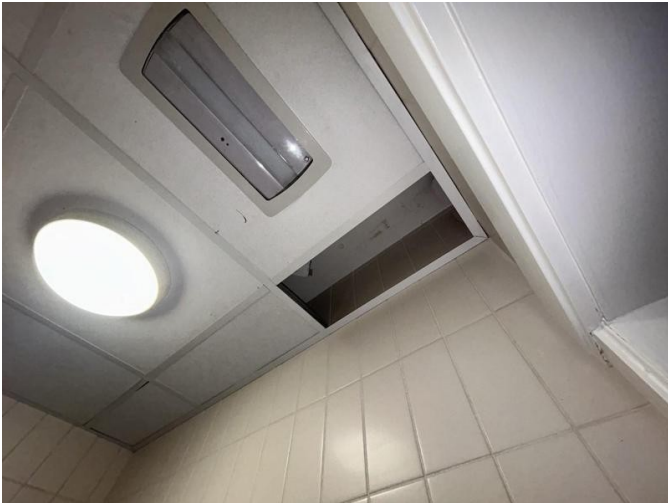
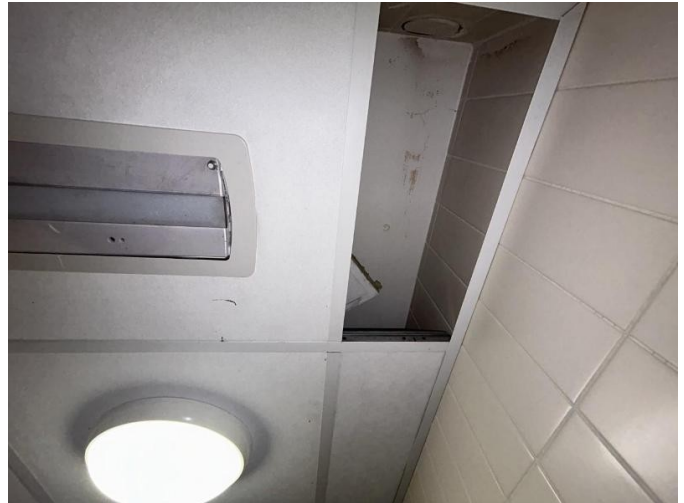
Fiche 5: Pleisterwerk aan de plafonds

Geen asbest

#	Type	Referentie	Resultaat
5.1	Mengmonster	02	Geen asbest

Beschrijving	Pleisterwerk aan de plafonds
Omgeving	Binnen
Primaire drager	Binnenwand
Bindmiddel van materiaal	Gips - kalk
Gebondenheid op basis van bindmiddel	Niet-hechtgebonden
Hoeveelheid (oppervlakte - dikte - aantal)	• 120,00 m ² - 0,50 cm - 1 stuk
Totaal volume	0,60 m ³
Identificatiemethode	Vaststelling met monstername
Destructieve handeling voor identificatie	Nee
Opmerking	<p>De hoeveelheid is een schatting en kan afwijken van de werkelijke toestand.</p> <p>Waar mogelijk wordt staalname uitgevoerd conform het inspectieprotocol.</p> <p>Natte ruimte: Keuken</p> <p>Droge ruimte: Bureel</p> <p>Traphal/hal: geen hal</p> <p>CV-ruimte/lokaal: CV-ruimte</p>
