Asbestinventarisatetest

Reetsesteenweg 229, 2630 Aartselaar

Attestnummer : 20260310-000031.001

Uitgegeven op : 10.03.2026

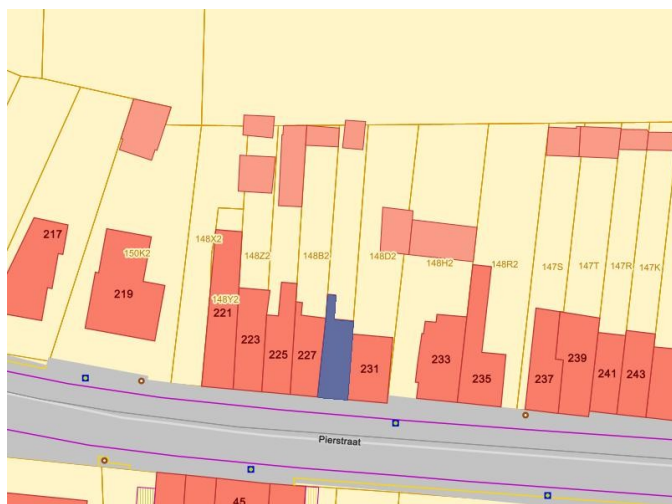
Zone 1: Hoofdgebouw

- 1 Asbestmateriaal**
- 0 Beperkingen
- 1 Uitsluiting**
- 0 Roerende goederen
- 0 Puin, steenslag, (water)bodem
- 1 Advies**
- 1 Geen asbest**

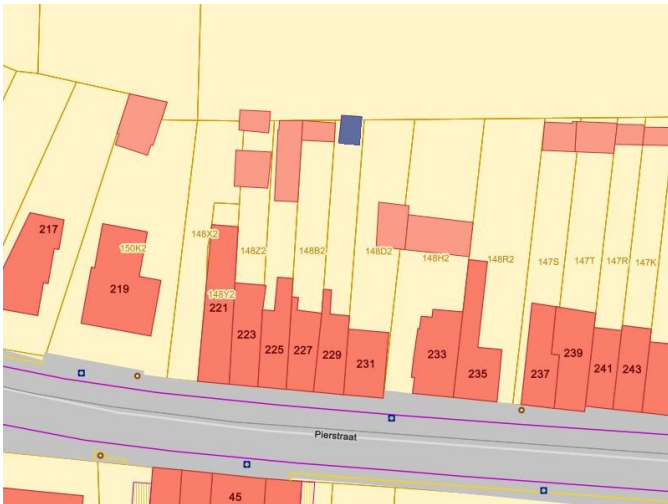
Zone 2: Tuinhuis:

- 0 Asbestmaterialen
- 0 Beperkingen
- 0 Uitsluitingen
- 0 Roerende goederen
- 0 Puin, steenslag, (water)bodem
- 1 Advies**
- 0 Geen asbest
