# Asbestinventarisatetest

Hoevelei 180/A, 2630 Aartselaar

Attestnummer : 20260416-000008.000

Uitgegeven op : 16.04.2026

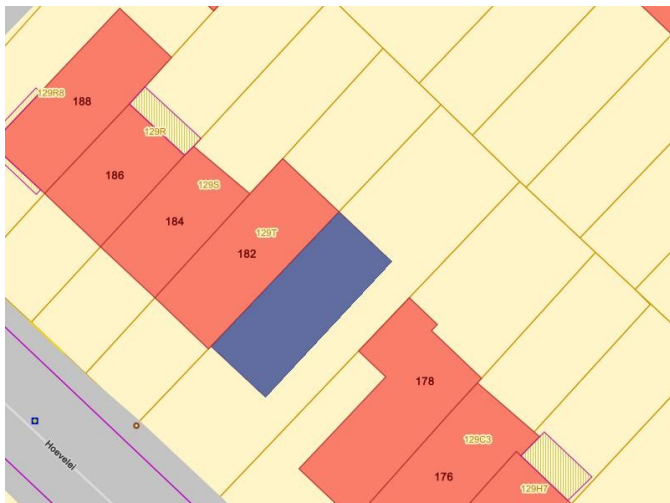
# Zone 1: Hoofdgebouw

- 0 Asbestmaterialen
- 0 Beperkingen
- 0 Uitsluitingen
- 0 Roerende goederen
- 0 Puin, steenslag, (water)bodem
- 0 Adviezen
- 1 Geen asbest**

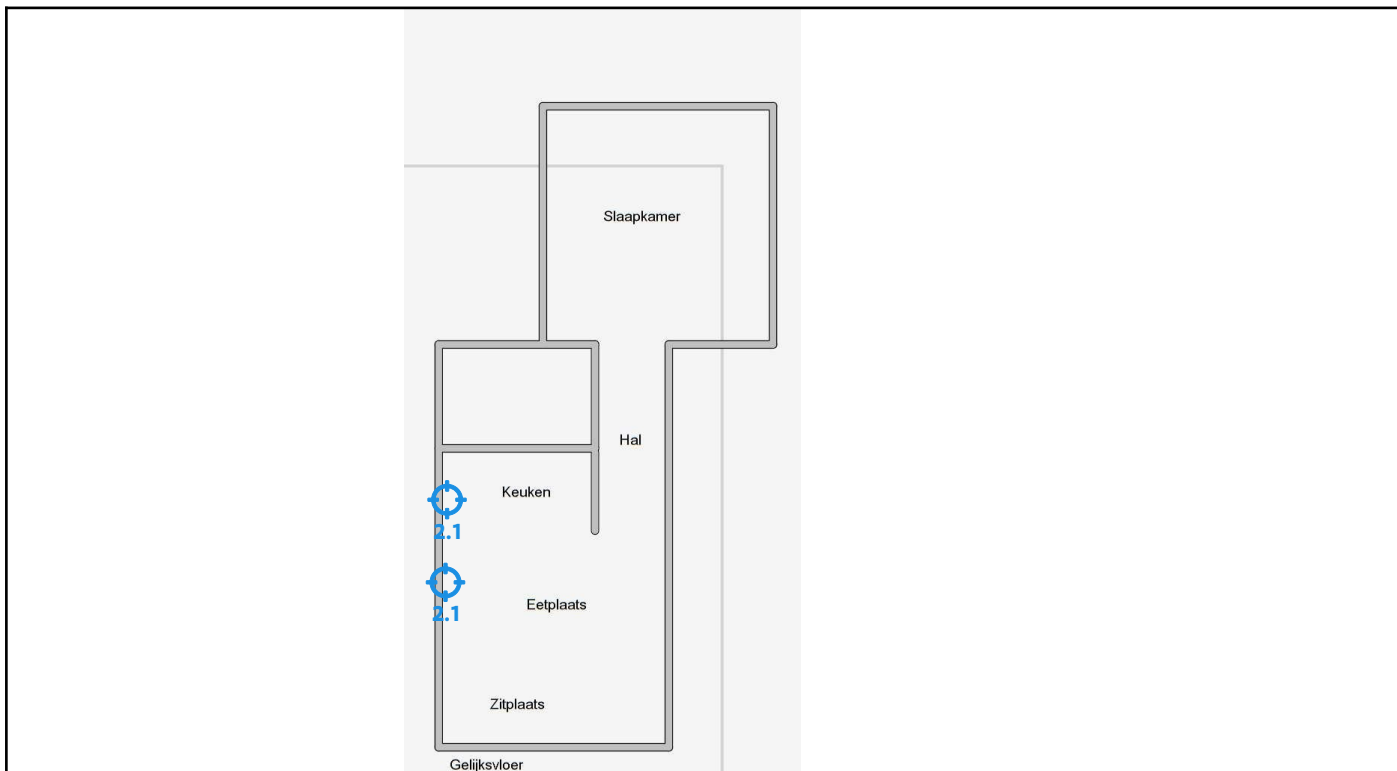
## Plan 1.1: GVL

Er werden geen asbesthoudende mastieken of stopverven vastgesteld op de zichtbare delen.

De zichtbare plafondafwerkingen binnen het inspectiegebied bestaan uit niet-asbestverdachte materialen  
Algemeen pleisterwerk aanwezig aan de muren

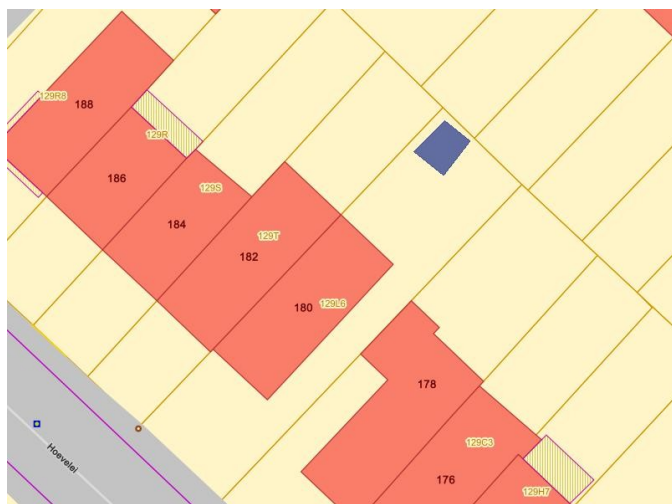
## Zone 2: Tuinhuis:

- 0 Asbestmaterialen
- 0 Beperkingen
- 0 Uitsluitingen
- 0 Roerende goederen
- 0 Puin, steenslag, (water)bodem
- 1 Advies**
- 0 Geen asbest
