Asbestinventarisatetest

Gustaaf De Smetlaan 35, 2630 Aartselaar

Attestnummer : 20251029-000555.000

Uitgegeven op : 29.10.2025

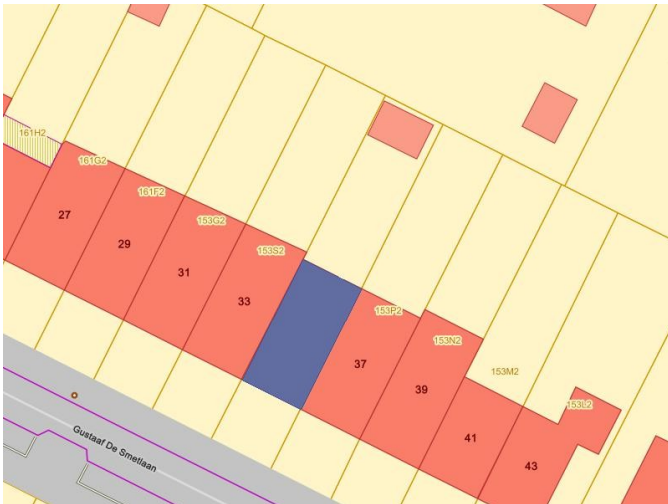
Zone 1: Hoofdgebouw

- 0 Asbestmaterialen
- 0 Beperkingen
- 0 Uitsluitingen
- 0 Roerende goederen
- 0 Puin, steenslag, (water)bodem
- 0 Adviezen
- 3 Geen asbest**

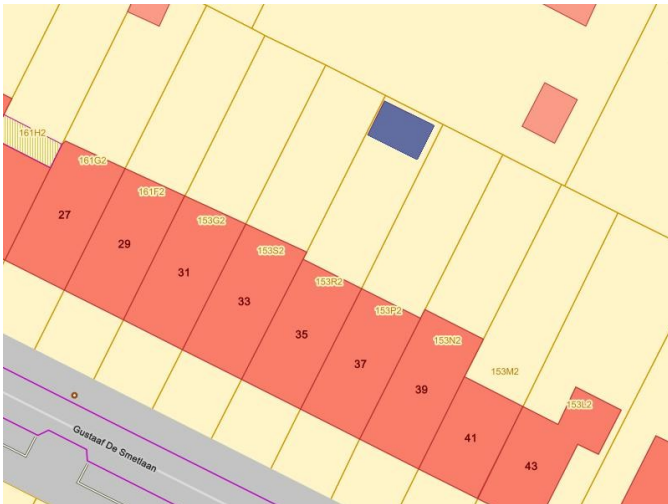
Zone 2: Bijgebouw

- 0 Asbestmaterialen
- 0 Beperkingen
- 0 Uitsluitingen
- 0 Roerende goederen
- 0 Puin, steenslag, (water)bodem
- 0 Adviezen
- 0 Geen asbest
