# Asbestinventarisatetest

Statiestraat 145/B2, 2620 Hemiksem

Attestnummer : 20260416-000005.000

Uitgegeven op : 16.04.2026

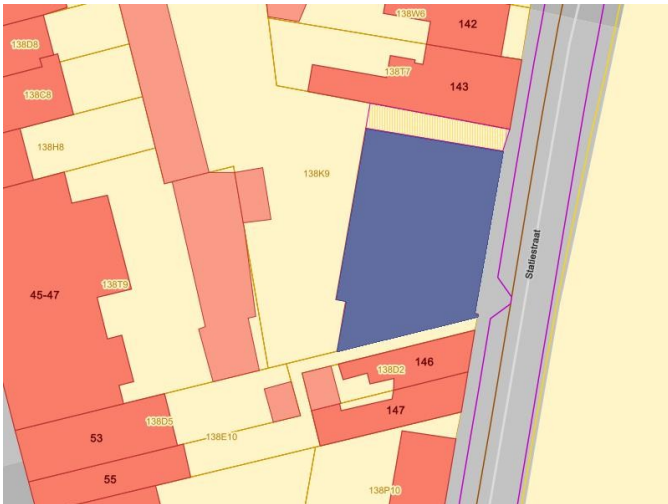
# Zone 1: Hoofdgebouw

- 4**    **Asbestmaterialen**
- 0    Beperkingen
- 0    Uitsluitingen
- 0    Roerende goederen
- 0    Puin, steenslag, (water)bodem
- 1**    **Advies**
- 3**    **Geen asbest**

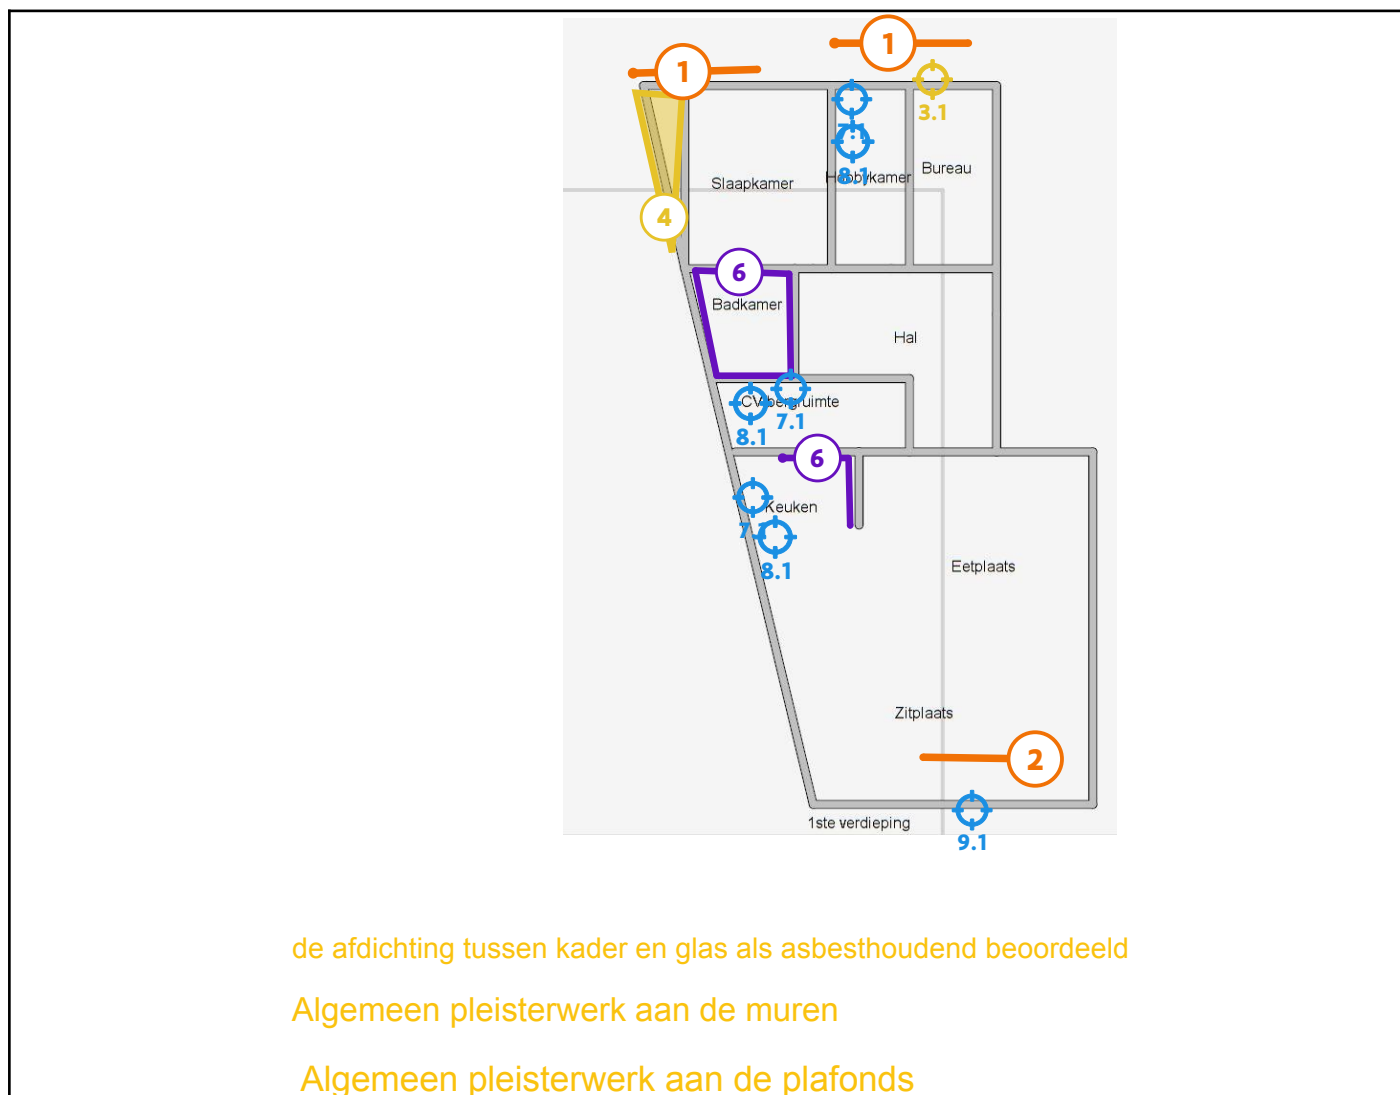
# Plan 1.1: 1ste verdieping

Beschrijving	Type	Actie
1. Vensterbanken buitenzijde (CS)	Asbestmateriaal	Verwijderen
2. Radiator Dichtingen	Asbestmateriaal	Verwijderen
3. Adichting aan ramen en deuren (Asbesthoudend)	Asbestmateriaal	Zorgvuldig beheren
3.1 Code: 03	Puntmonster	-
4. Glasal plafondplaten	Asbestmateriaal	Zorgvuldig beheren
6. Faience tegellijn	Advies	-

7. Pleisterwerk aan de muren	Geen asbest	-
7.1 Code: 01	Mengmonster	-
8. Pleisterwerk aan de plafonds	Geen asbest	-
8.1 Code: 02	Mengmonster	-
9. Afdichting aan ramen en deuren niet asbesthoudend	Geen asbest	-
9.1 Code: 04	Puntmonster	-

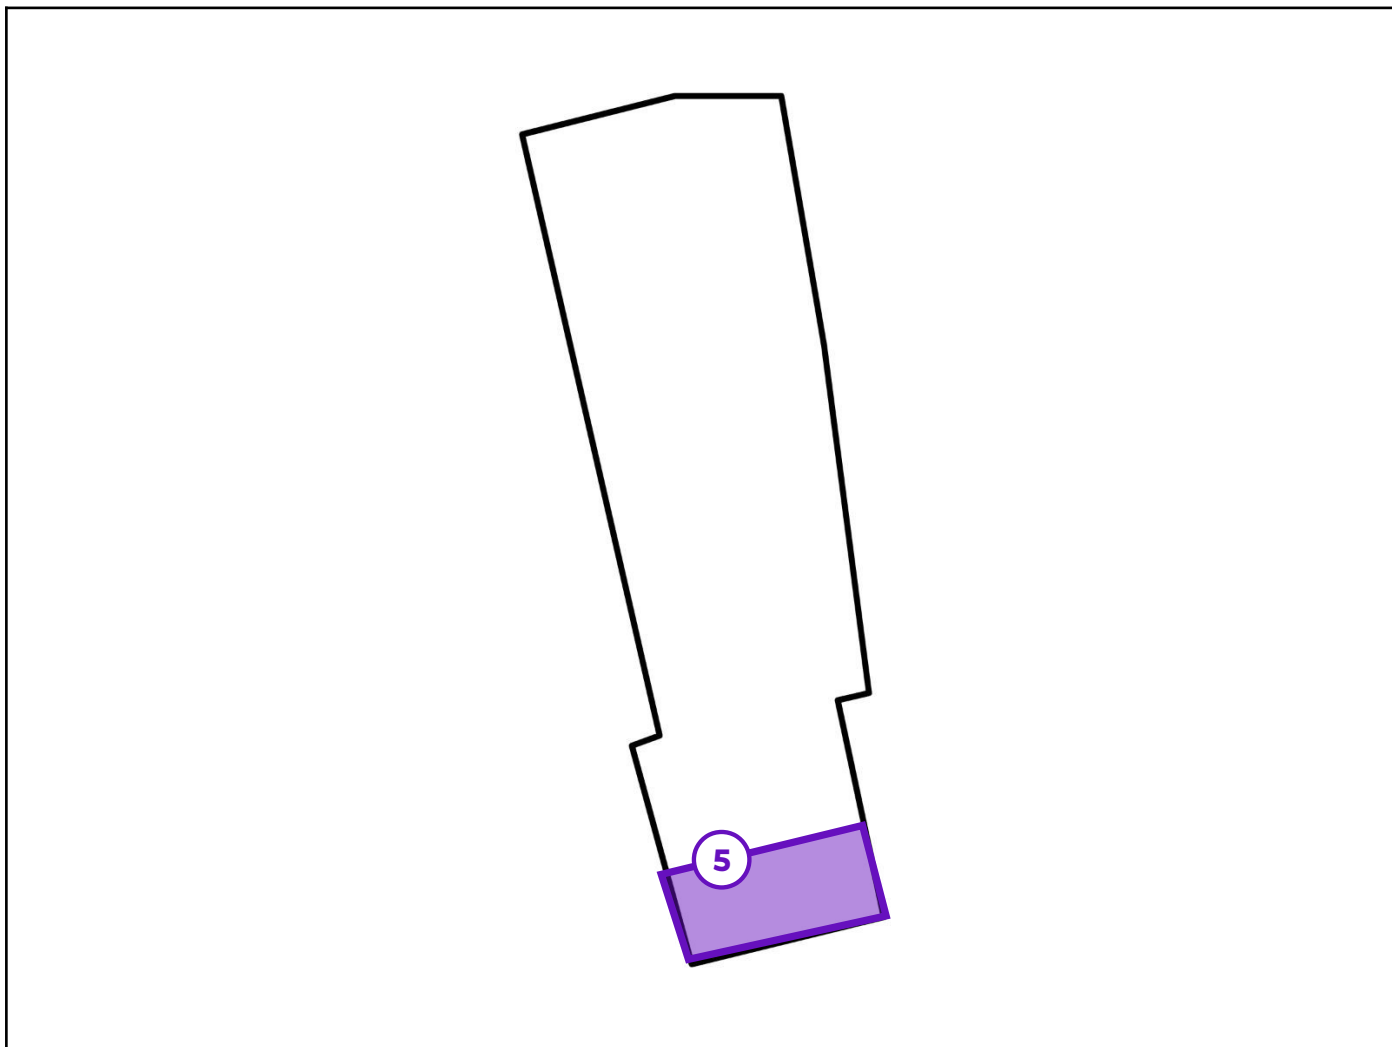
## Plan 2.1: Garage

Beschrijving	Type	Actie
5. Garage in garagecomplex	Advies	-
