Asbestinventarisatetest

Biesthoevelaan 23, 2610 Antwerpen
Gemeenschappelijke delen

Attestnummer : 20251001-000372.000

Uitgegeven op : 01.10.2025

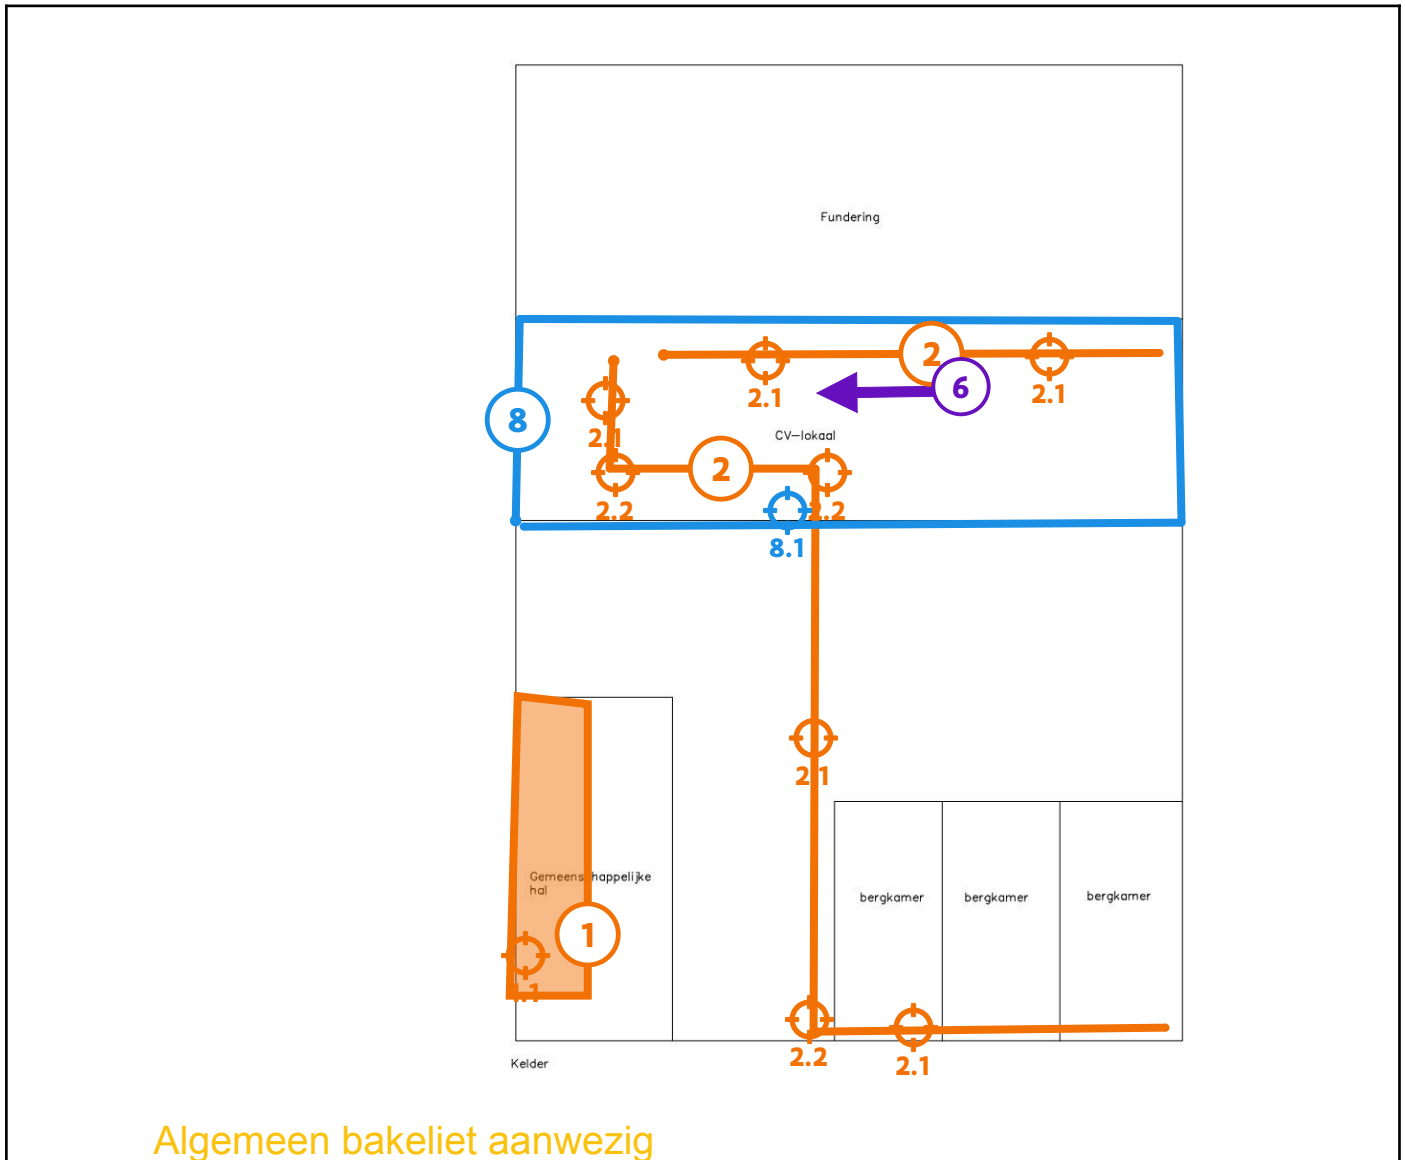
Plan 1.1: Kelder

Beschrijving	Type	Actie
1. Vinyl Asbesthoudend	Asbestmateriaal	Verwijderen
1.1 Code: 04	Puntmonster	-
2. Thermische isolatie (Gipsleidingen)	Asbestmateriaal	Verwijderen
2.1 Code: 01	Mengmonster	-
2.2 Code: 02	Mengmonster	-

3. Bakeliet stopcontact(en) hoeveelheden	Asbestmateriaal	Zorgvuldig beheren
6. Dichtingen in CV-installatie	Advies	-
8. Cement muren CV-lokaal	Geen asbest	-
8.1 Code: 05	Puntmonster	-

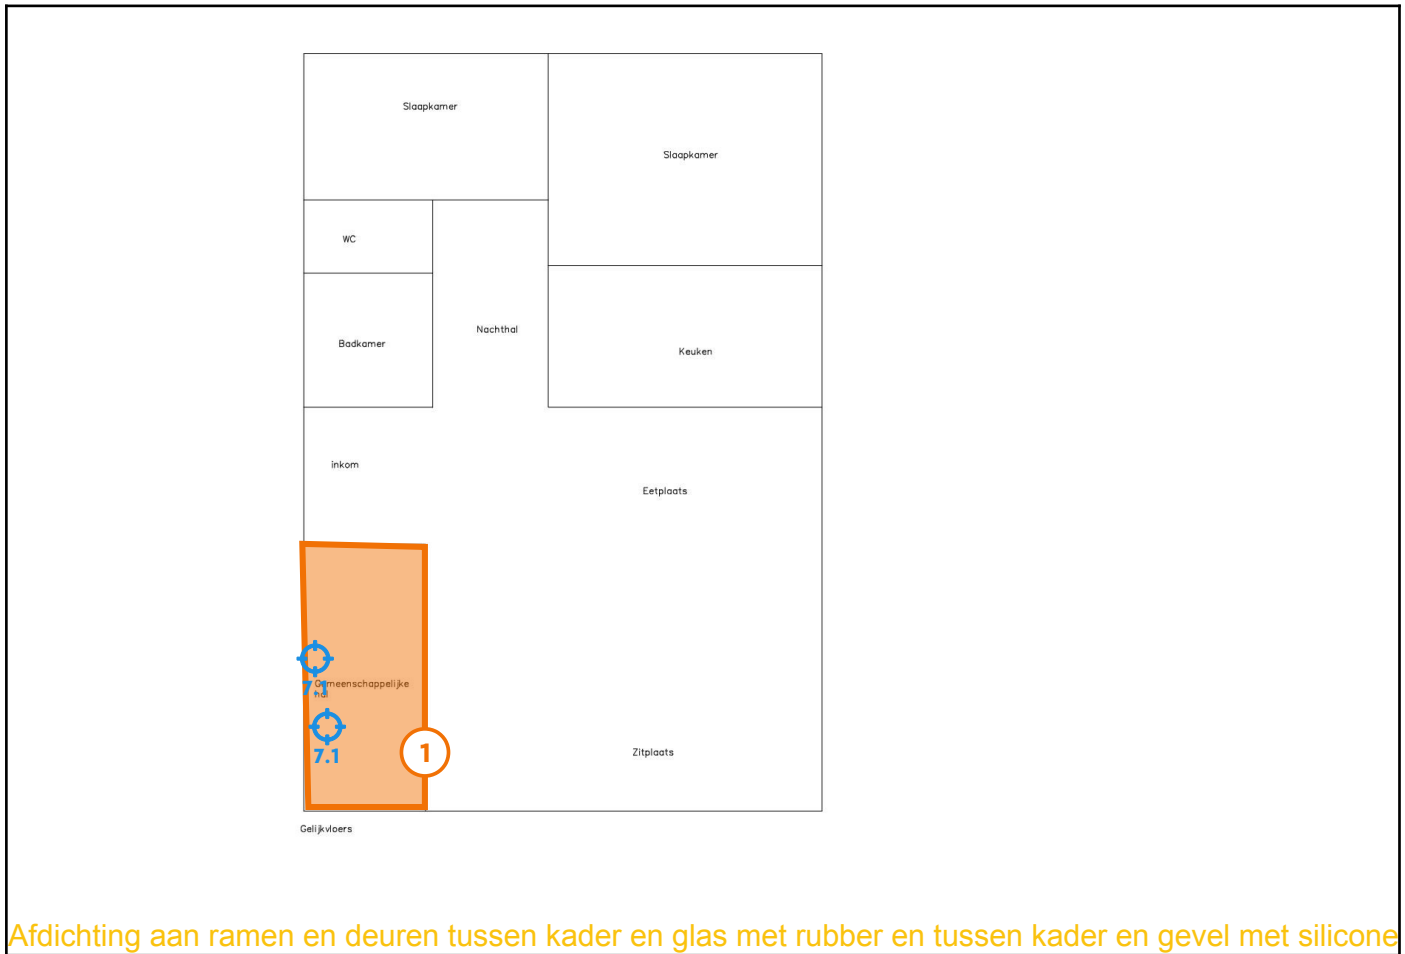
Plan 1.2: Gelijkvloers

Beschrijving	Type	Actie
1. Vinyl Asbesthoudend	Asbestmateriaal	Verwijderen
5. Afdichting aan ramen en deuren	Advies	-
7. Pleisterwerk aan de traphal	Geen asbest	-
7.1 Code: 03	Mengmonster	-

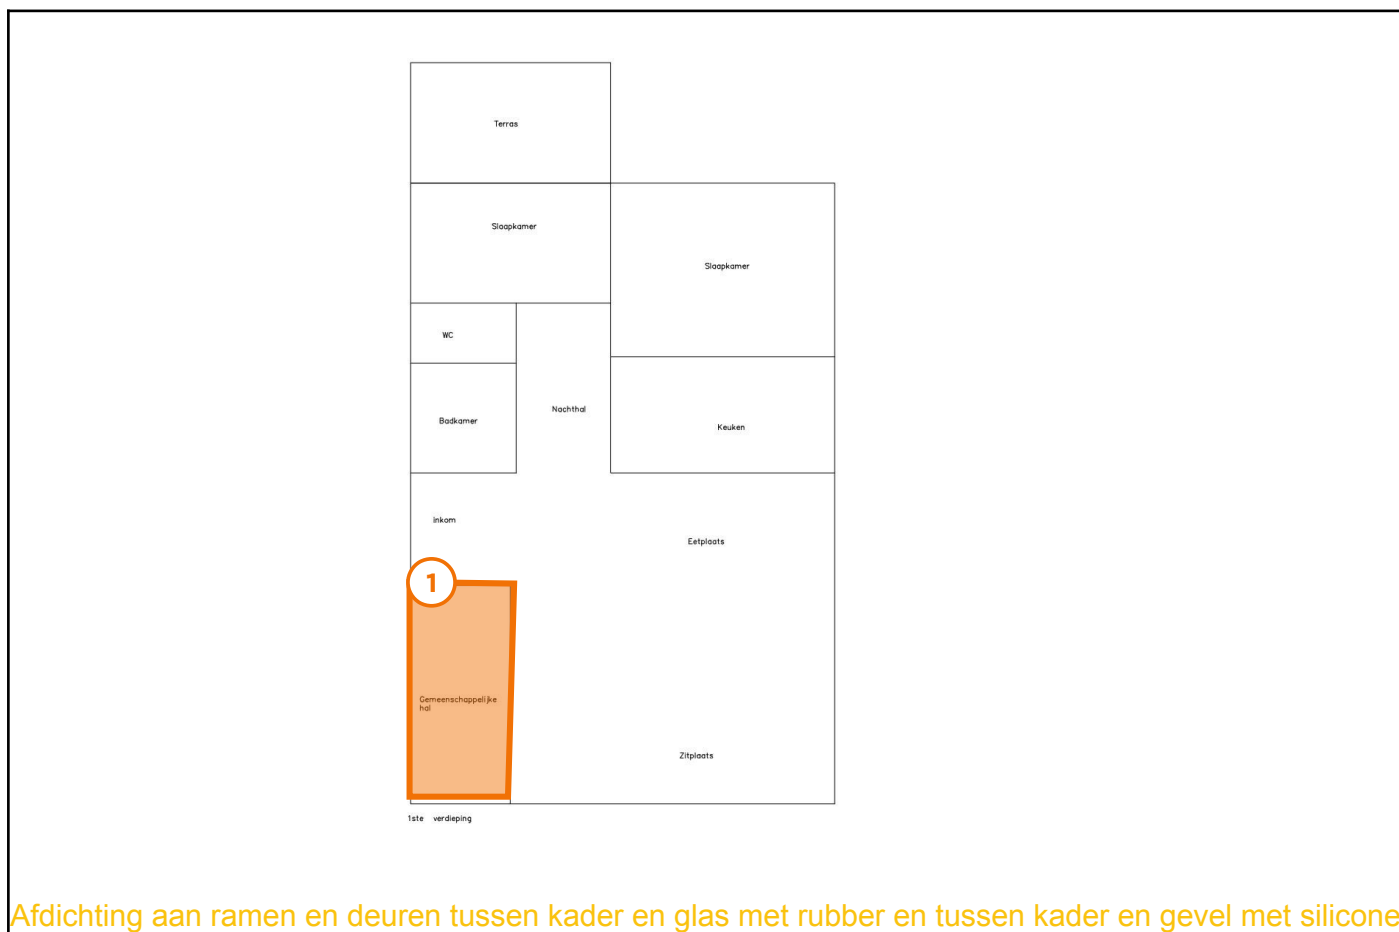
Plan 1.3: 1ste verdieping

Beschrijving	Type	Actie
1. Vinyl Asbesthoudend	Asbestmateriaal	Verwijderen
5. Afdichting aan ramen en deuren	Advies	-

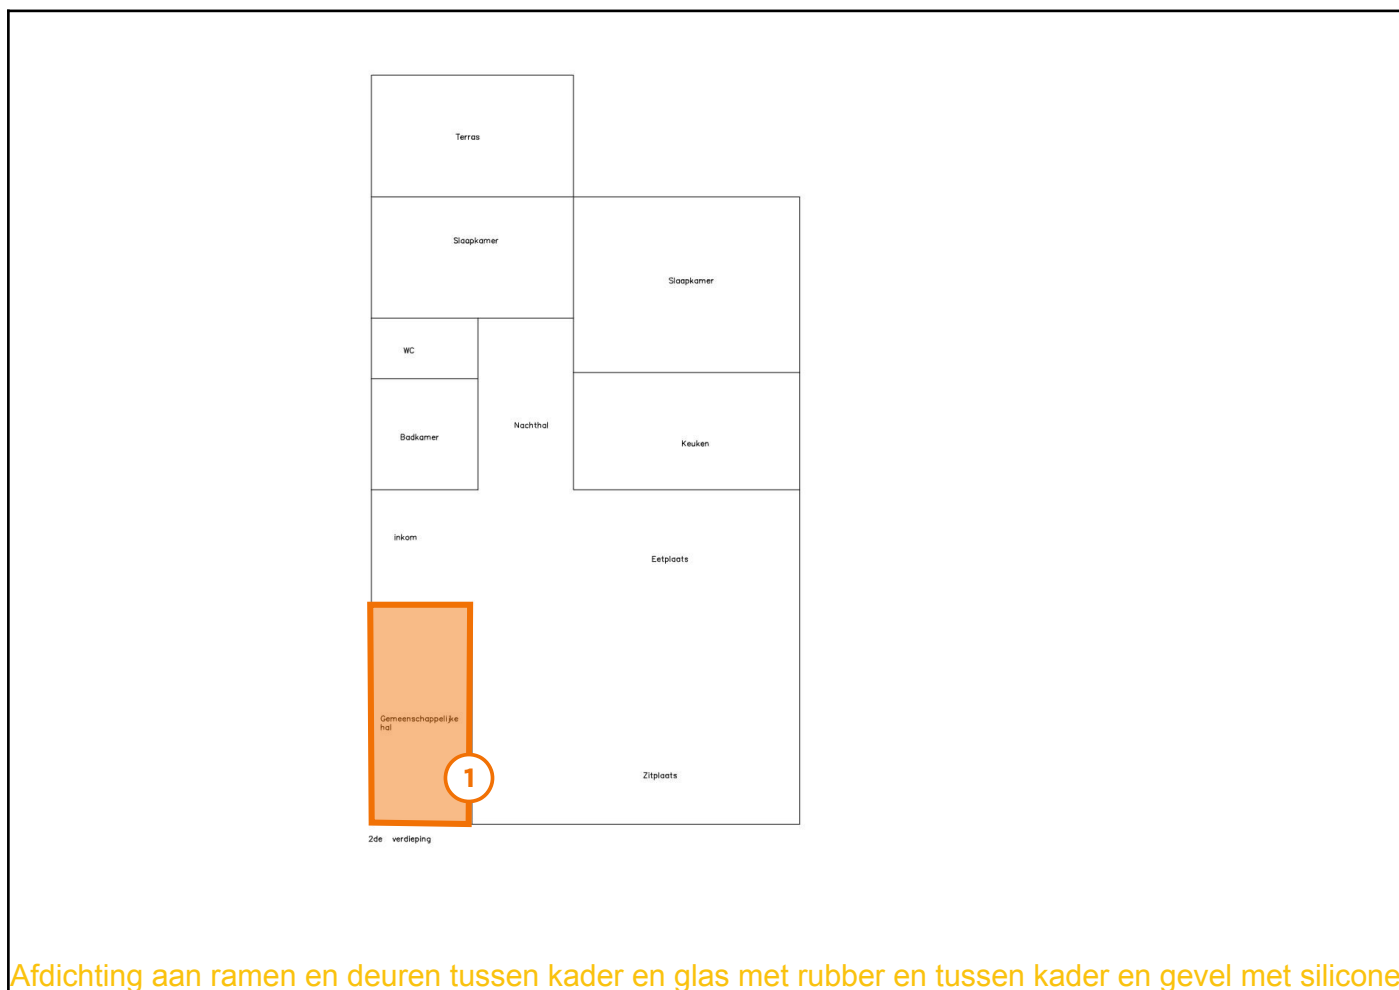
Plan 1.4: 2de verdieping

Beschrijving	Type	Actie
1. Vinyl Asbesthoudend	Asbestmateriaal	Verwijderen
5. Afdichting aan ramen en deuren	Advies	-

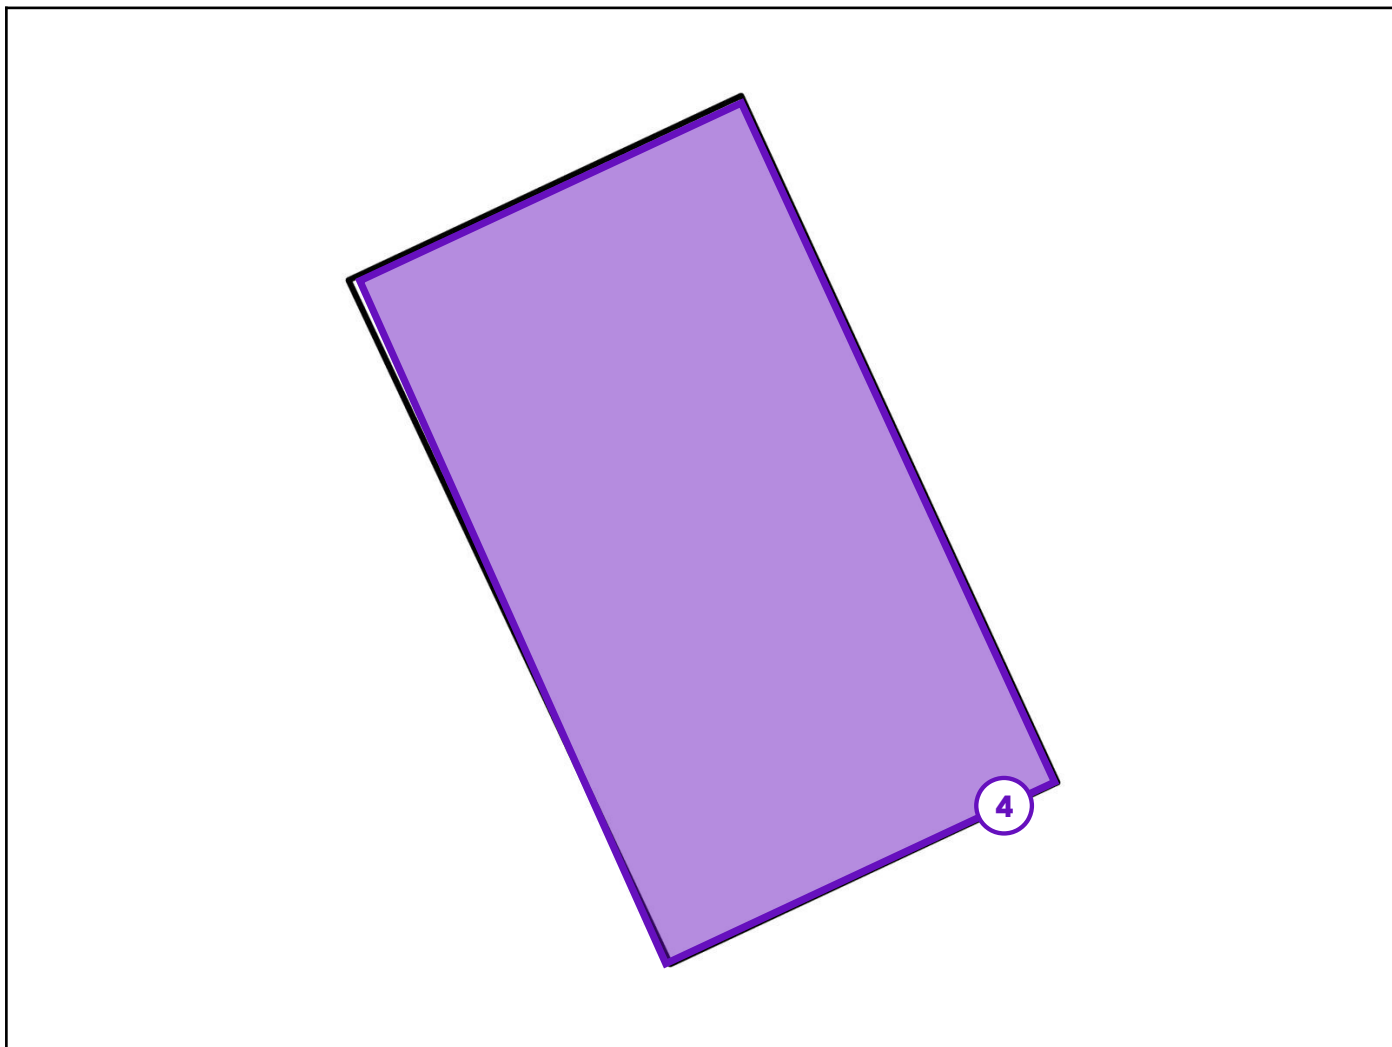
Plan 1.5: Dak

Beschrijving	Type	Actie
4. Woning: Plat dak	Beperking	-
