Asbestinventarisatetest

Jacob Smitslaan 59/A, 2630 Aartselaar

Attestnummer : 20260514-000080.000

Uitgegeven op : 14.05.2026

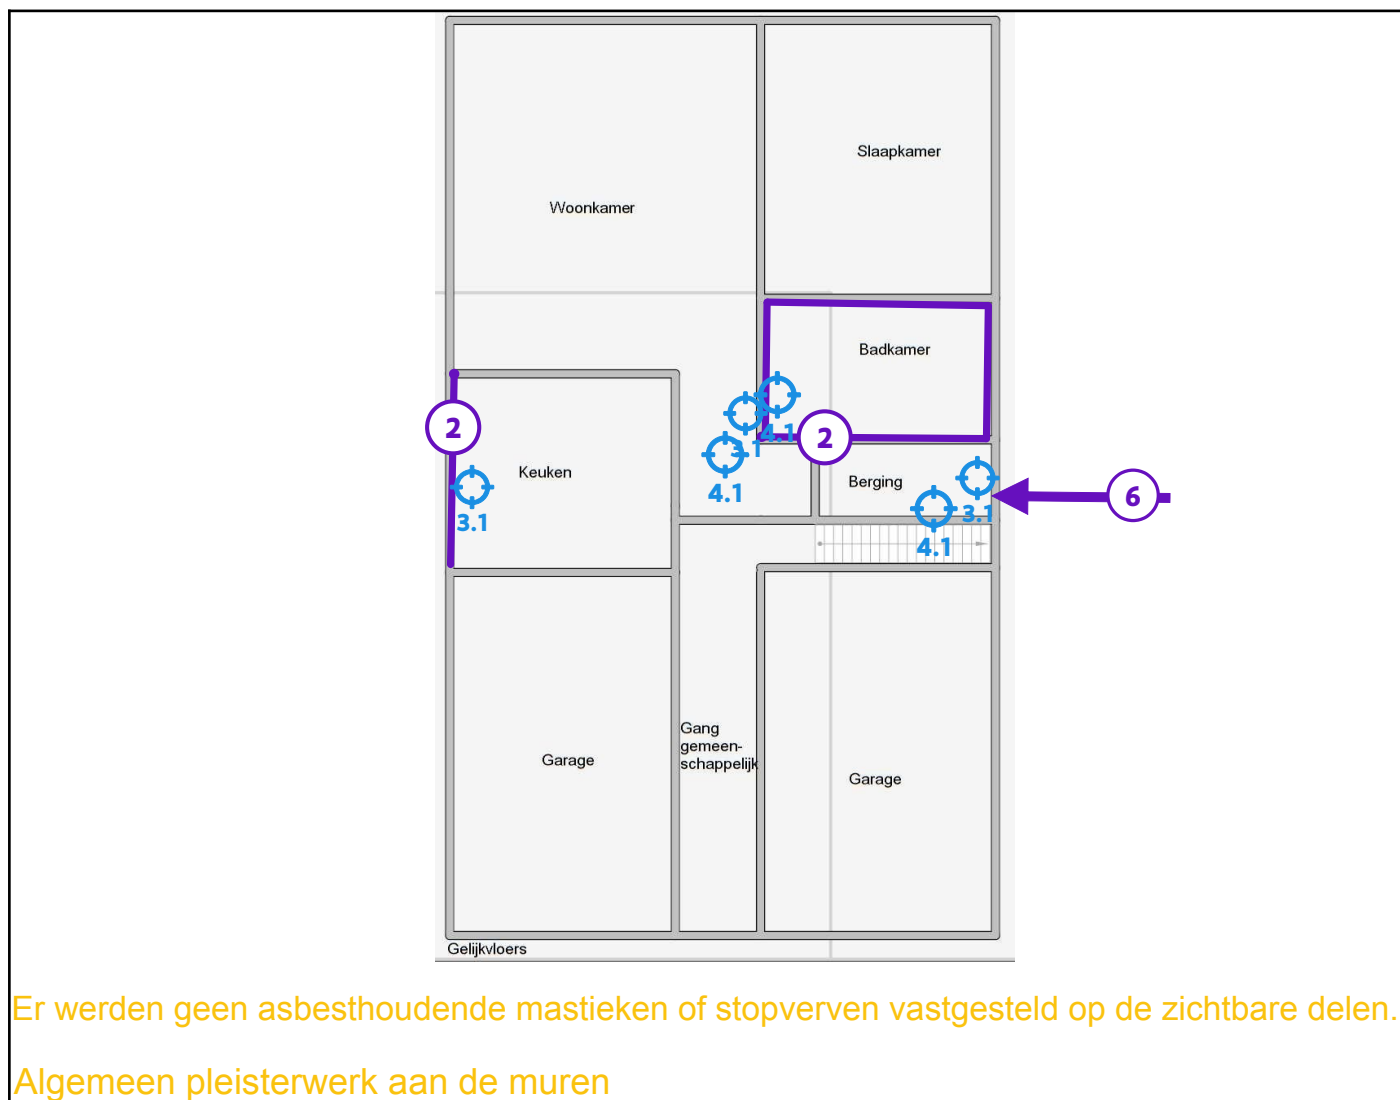
Plan 1.1: Gvl

Beschrijving	Type	Actie
2. Faience tegellijm	Advies	-
3. Pleisterwerk aan de muren	Geen asbest	-
3.1 Code: 01	Mengmonster	-
4. Pleisterwerk aan de plafonds	Geen asbest	-
4.1 Code: 02	Mengmonster	-
6. Dichtingen in CV-installatie	Overige ruimte of materiaal	-

7. Afdichting aan ramen en deuren	Overige ruimte of materiaal	-
-----------------------------------	-----------------------------	---

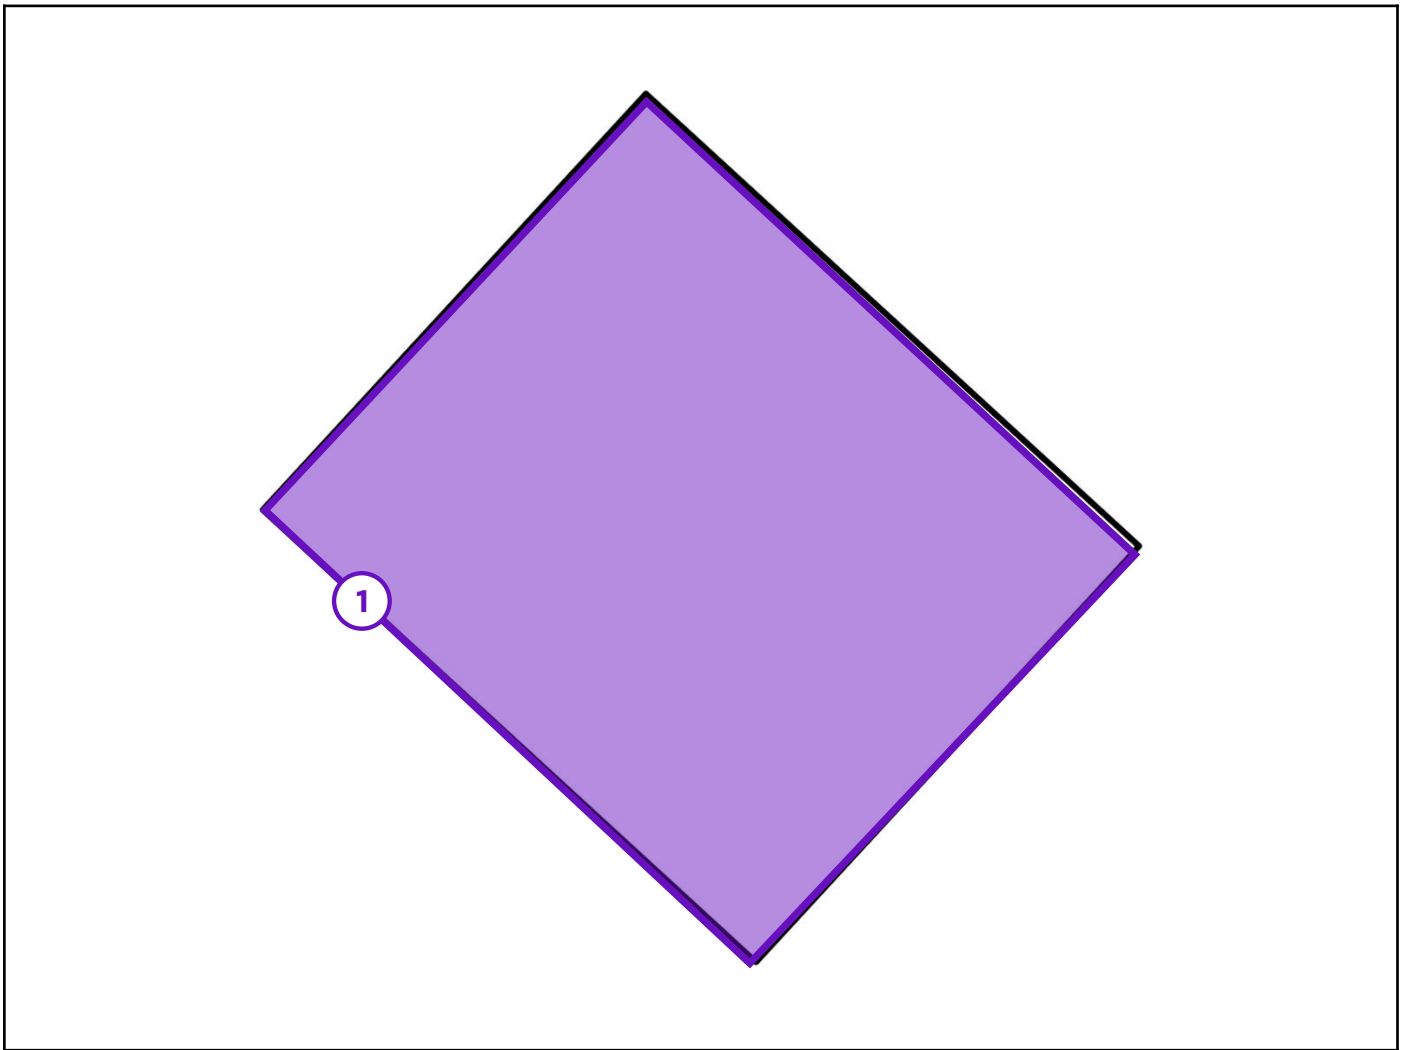
Plan 2.1: Tuinhuis: plan

Beschrijving	Type	Actie
1. Tuinhuis	Advies	-
